府中市インフラマネジメント白書

2017年度版（案）

府 中 市

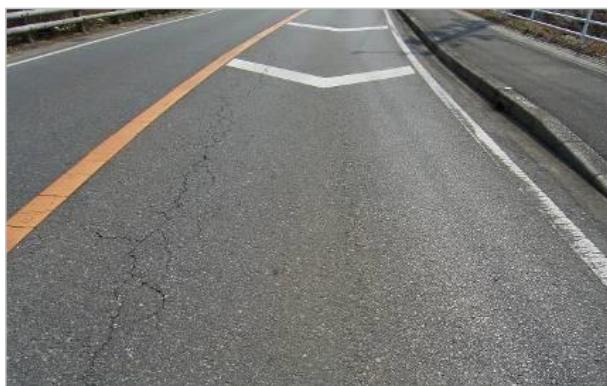
図 3-2-3-4 MCI = 5
ひび割れが見える程度

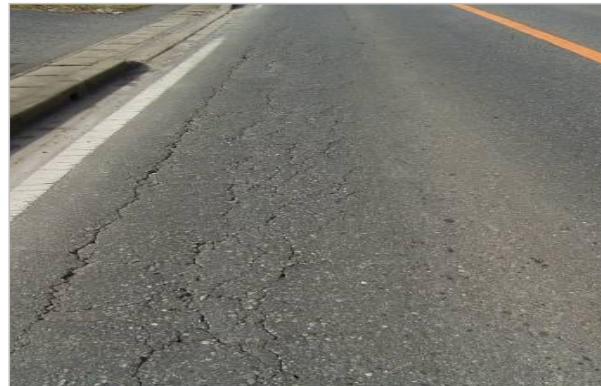
図 3-2-3-5 MCI = 3.5 ~ 4
ひび割れが複数ある程度

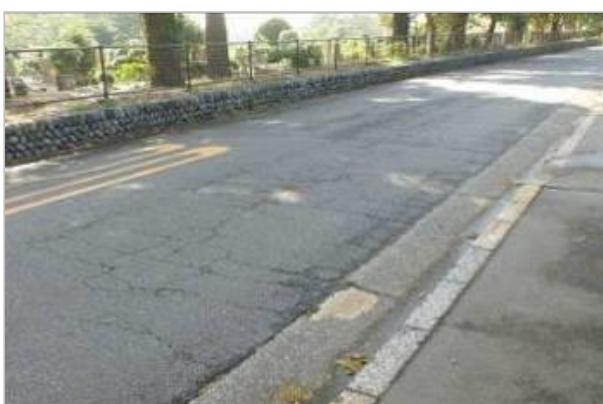
図 3-2-3-6 MCI = 3
ひび割れが面状にひろがり、わだちが顕著

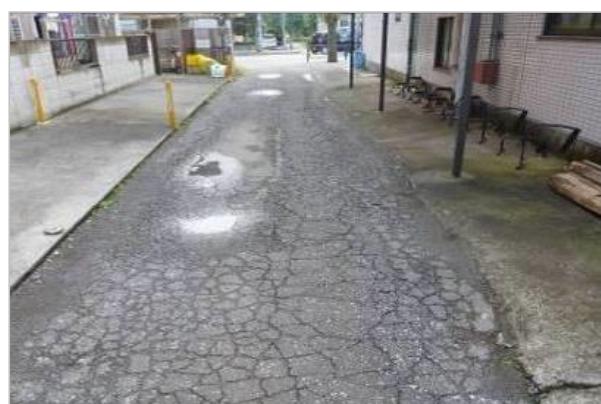
図 3-2-3-7 MCI = 2
ひび割れが全面にひろがり、わだち掘れが顕著

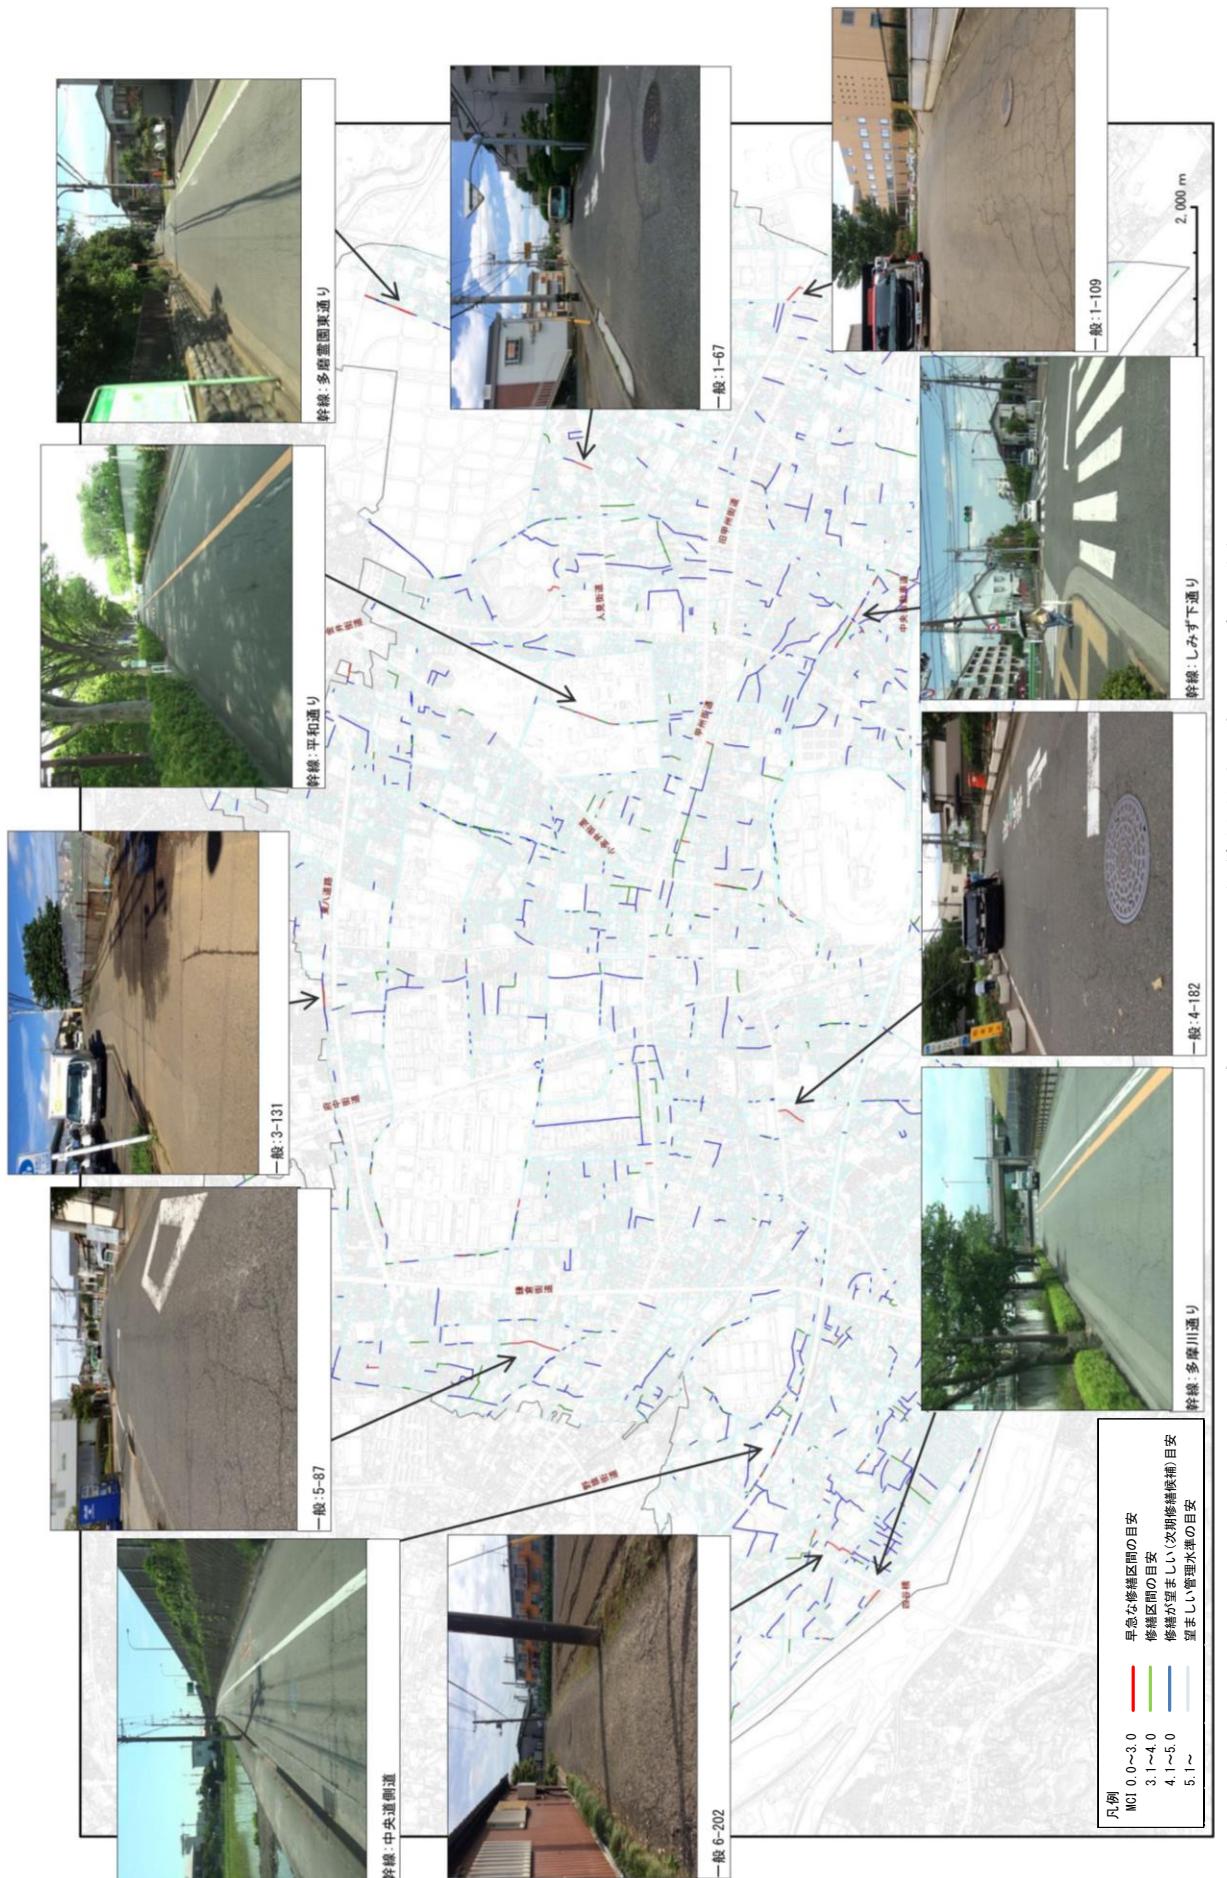
図 3-2-3-18 現状で劣化している車道舗装(平成28年度調査)

調査を行った路線について、現状で補修が必要な区間はMC I 3.0以下の区間です。調査の結果から、「MC I 3.0以下（早急な修繕が必要）」の区間は、75箇所 3,118mあります。

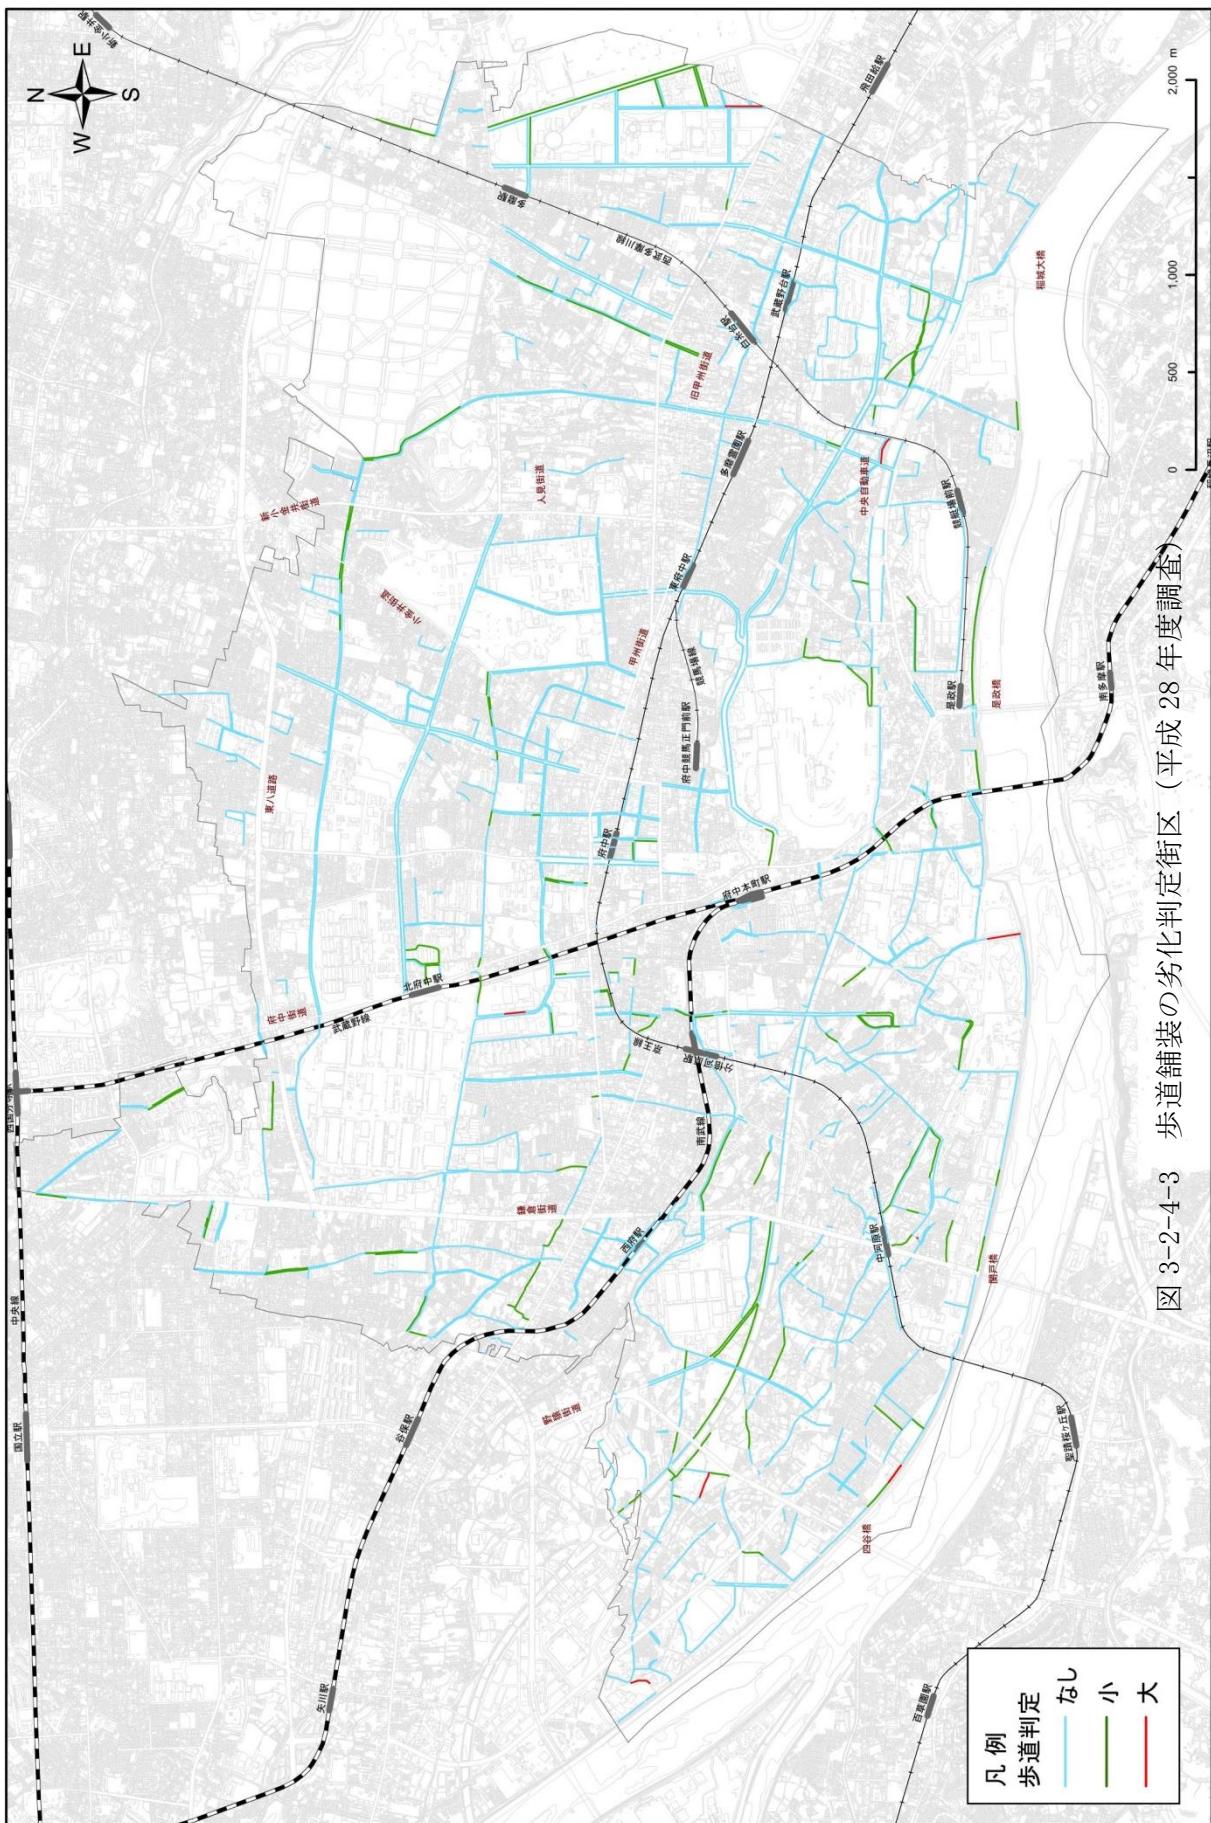
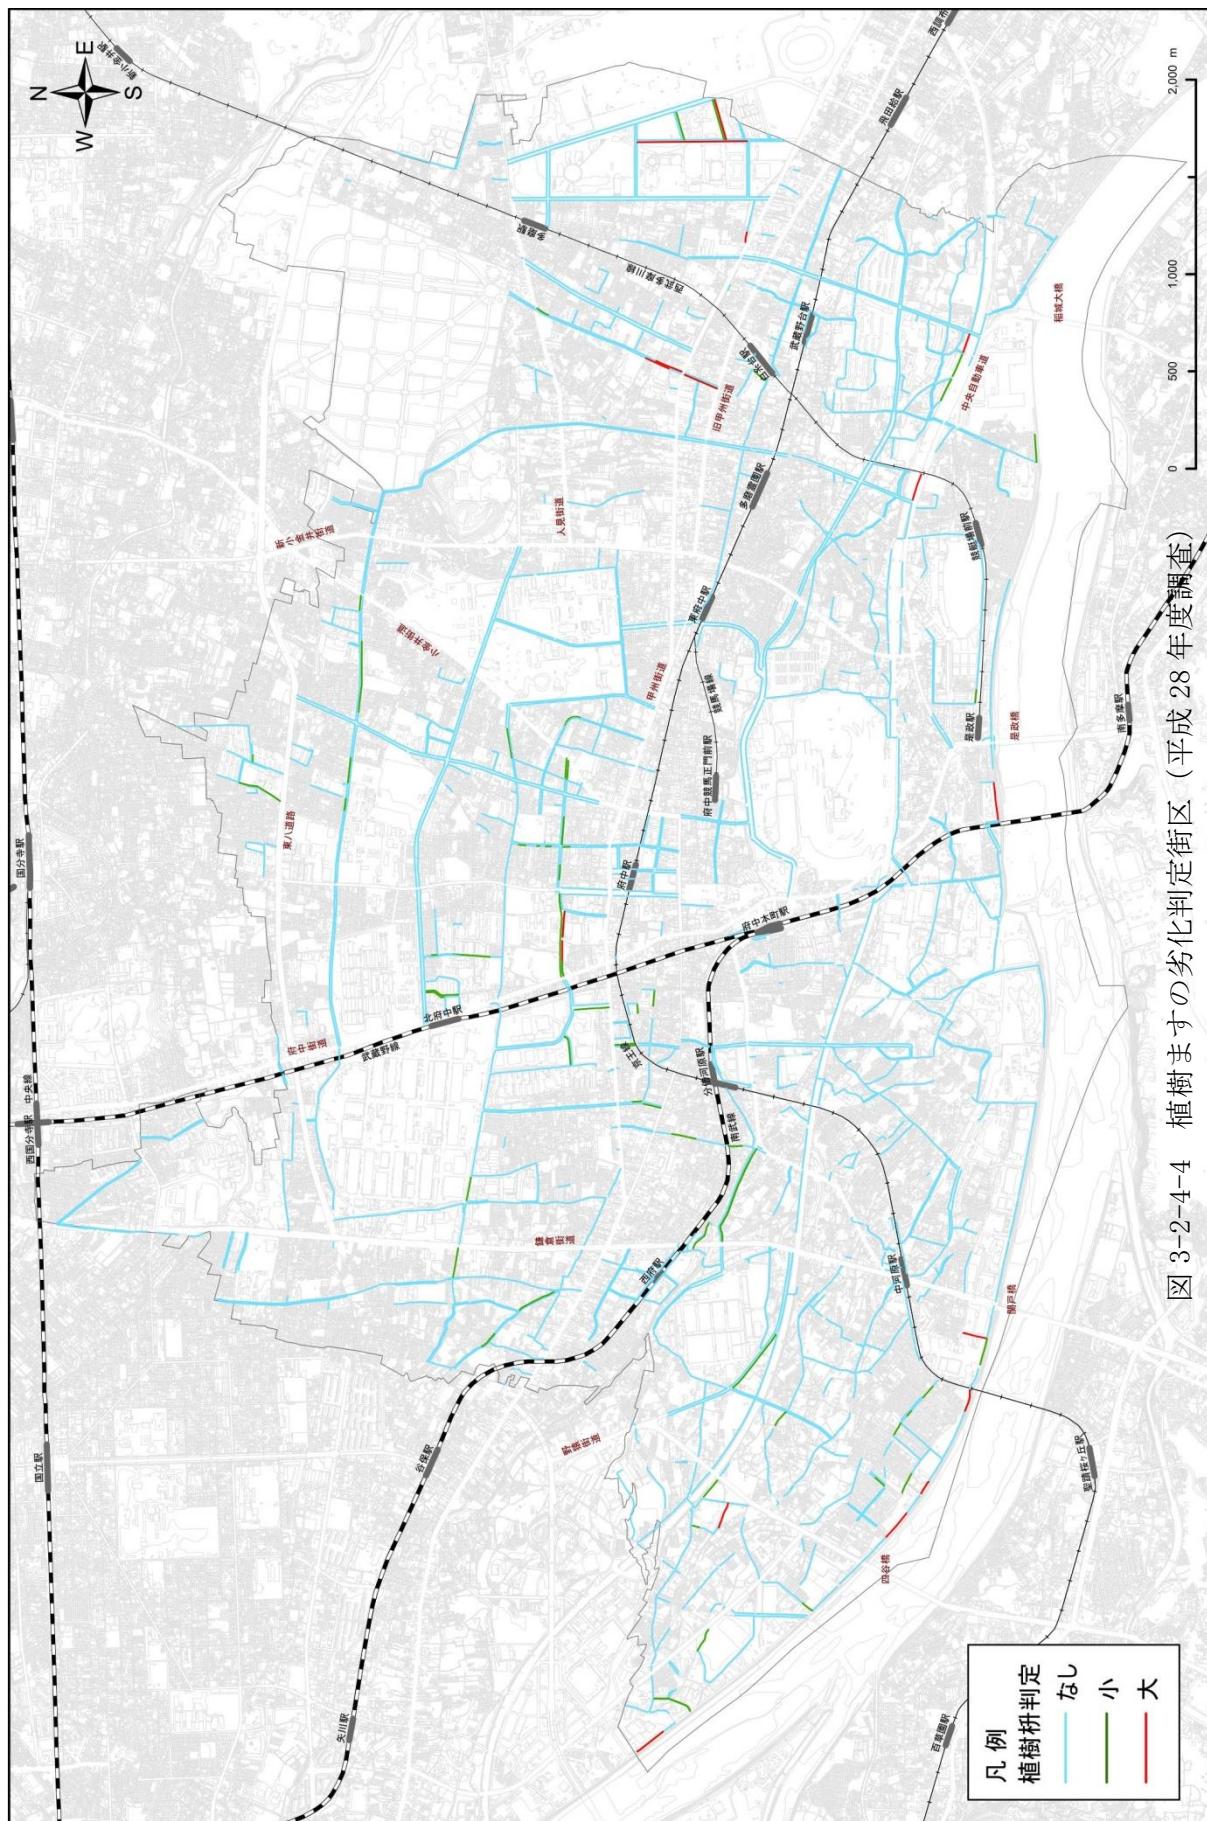
図 3-2-4-5 歩道舗装の劣化箇所（平成 28 年度調査）

- 歩道の劣化は若干進んでおります。また、前回調査で劣化していると判定された区間は前回同様の結果でした。ただし、それらの区間は幹線道路と比較して交通量の低い一般市道が大半です。
- 植樹ますの劣化の多くは、街路樹が成長したことによる根上がりが原因と考えられます。特に街路樹がサクラの箇所で根上がりが目立ちました。

劣化判定が「大」と「小」の区間の結果を補修対策箇所とし、それぞれ図 3-2-4-3、図 3-2-4-4 に街区箇所を示します。あわせて、図 3-2-4-5、図 3-2-4-6 に劣化していると判定した箇所の調査写真を示します。
