府中市インフラマネジメント白書
(2017年度)

平成30年3月

府 中 市

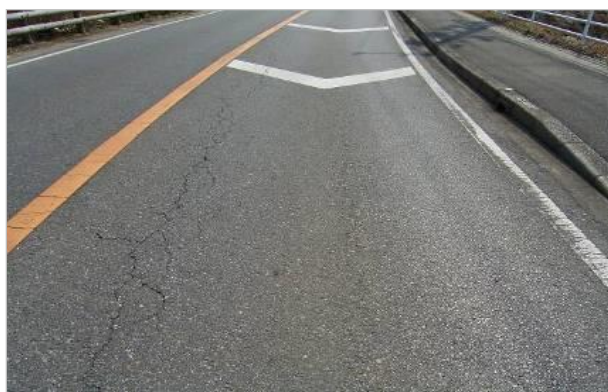
図3-2-3-4 MC I 値=5
ひび割れが見える程度

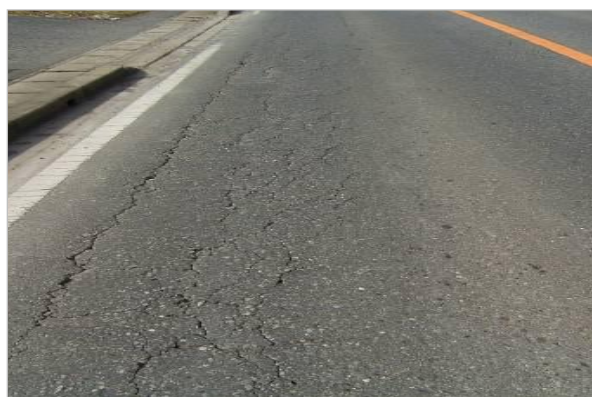
図3-2-3-5 MC I 値=3.5~4
ひび割れが複数ある程度

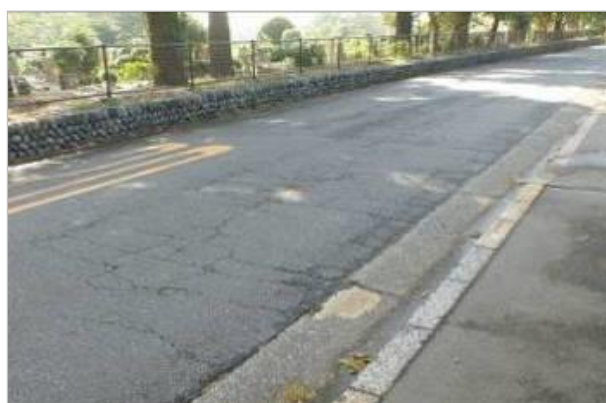
図3-2-3-6 MC I 値=3
ひび割れが面状にひろがり、わだちが顕著

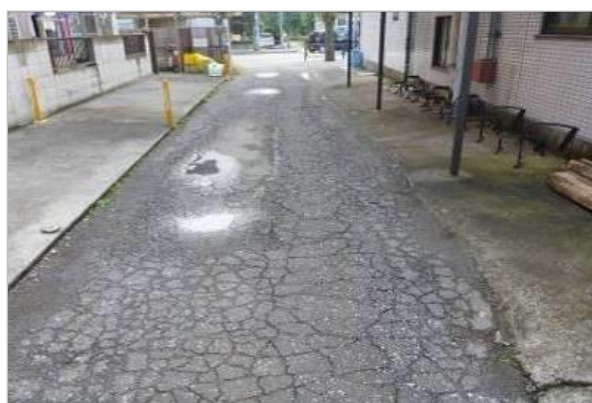
図3-2-3-7 MC I 値=2
ひび割れが全面にひろがり、わだち掘れが顕著

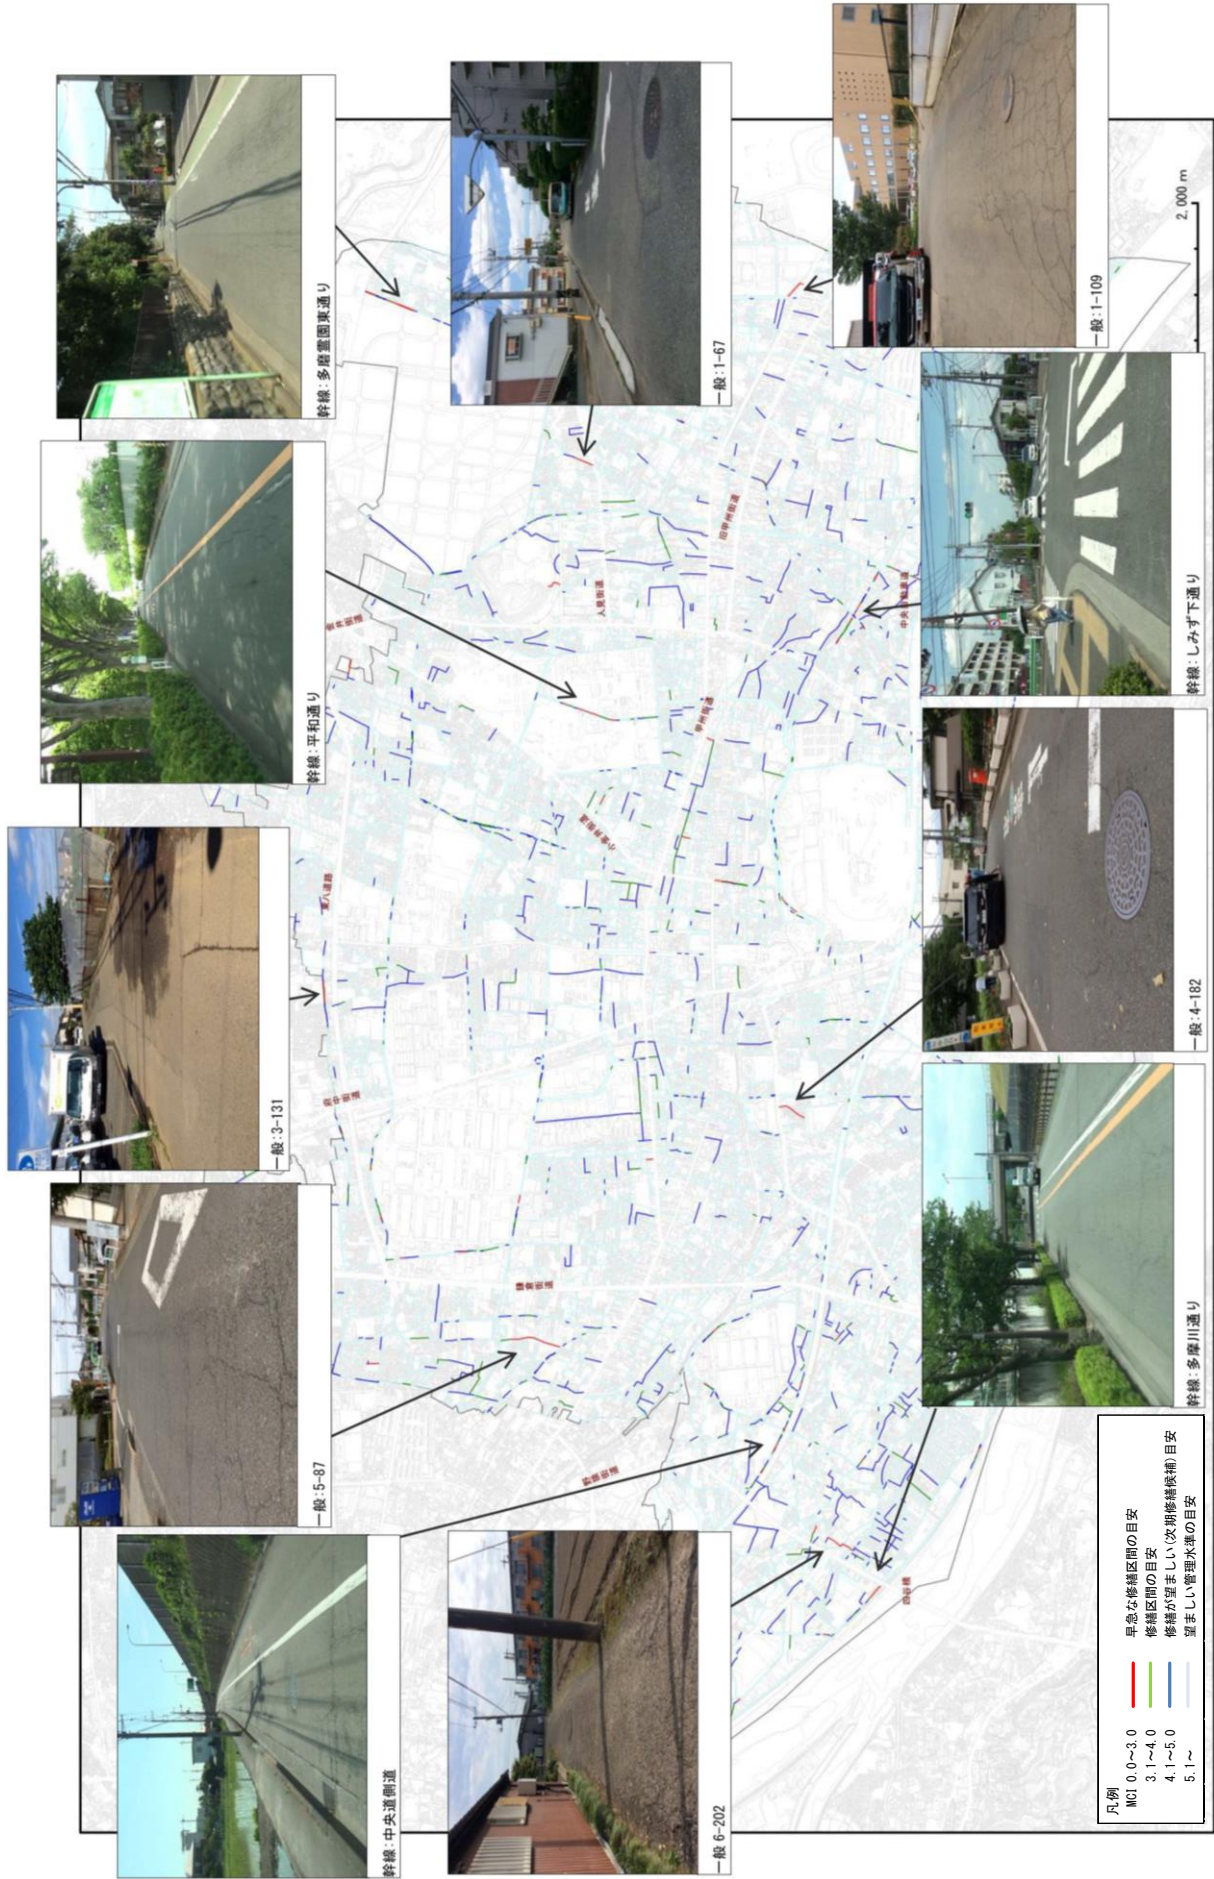
図3-2-3-18 現状で劣化している車道（平成28年度調査）

調査の結果から、「MCI値3.0以下（早急な修繕が必要）」の区間は、75か所3,118mあります。

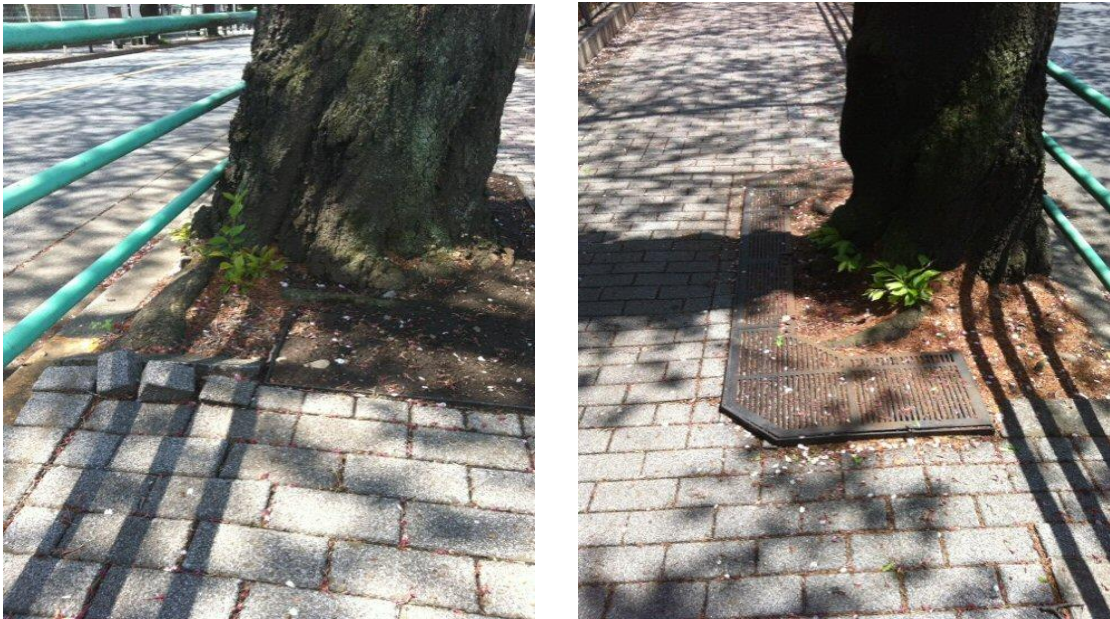
図3-2-4-2 根上がり判定例 (左:小、右:無)

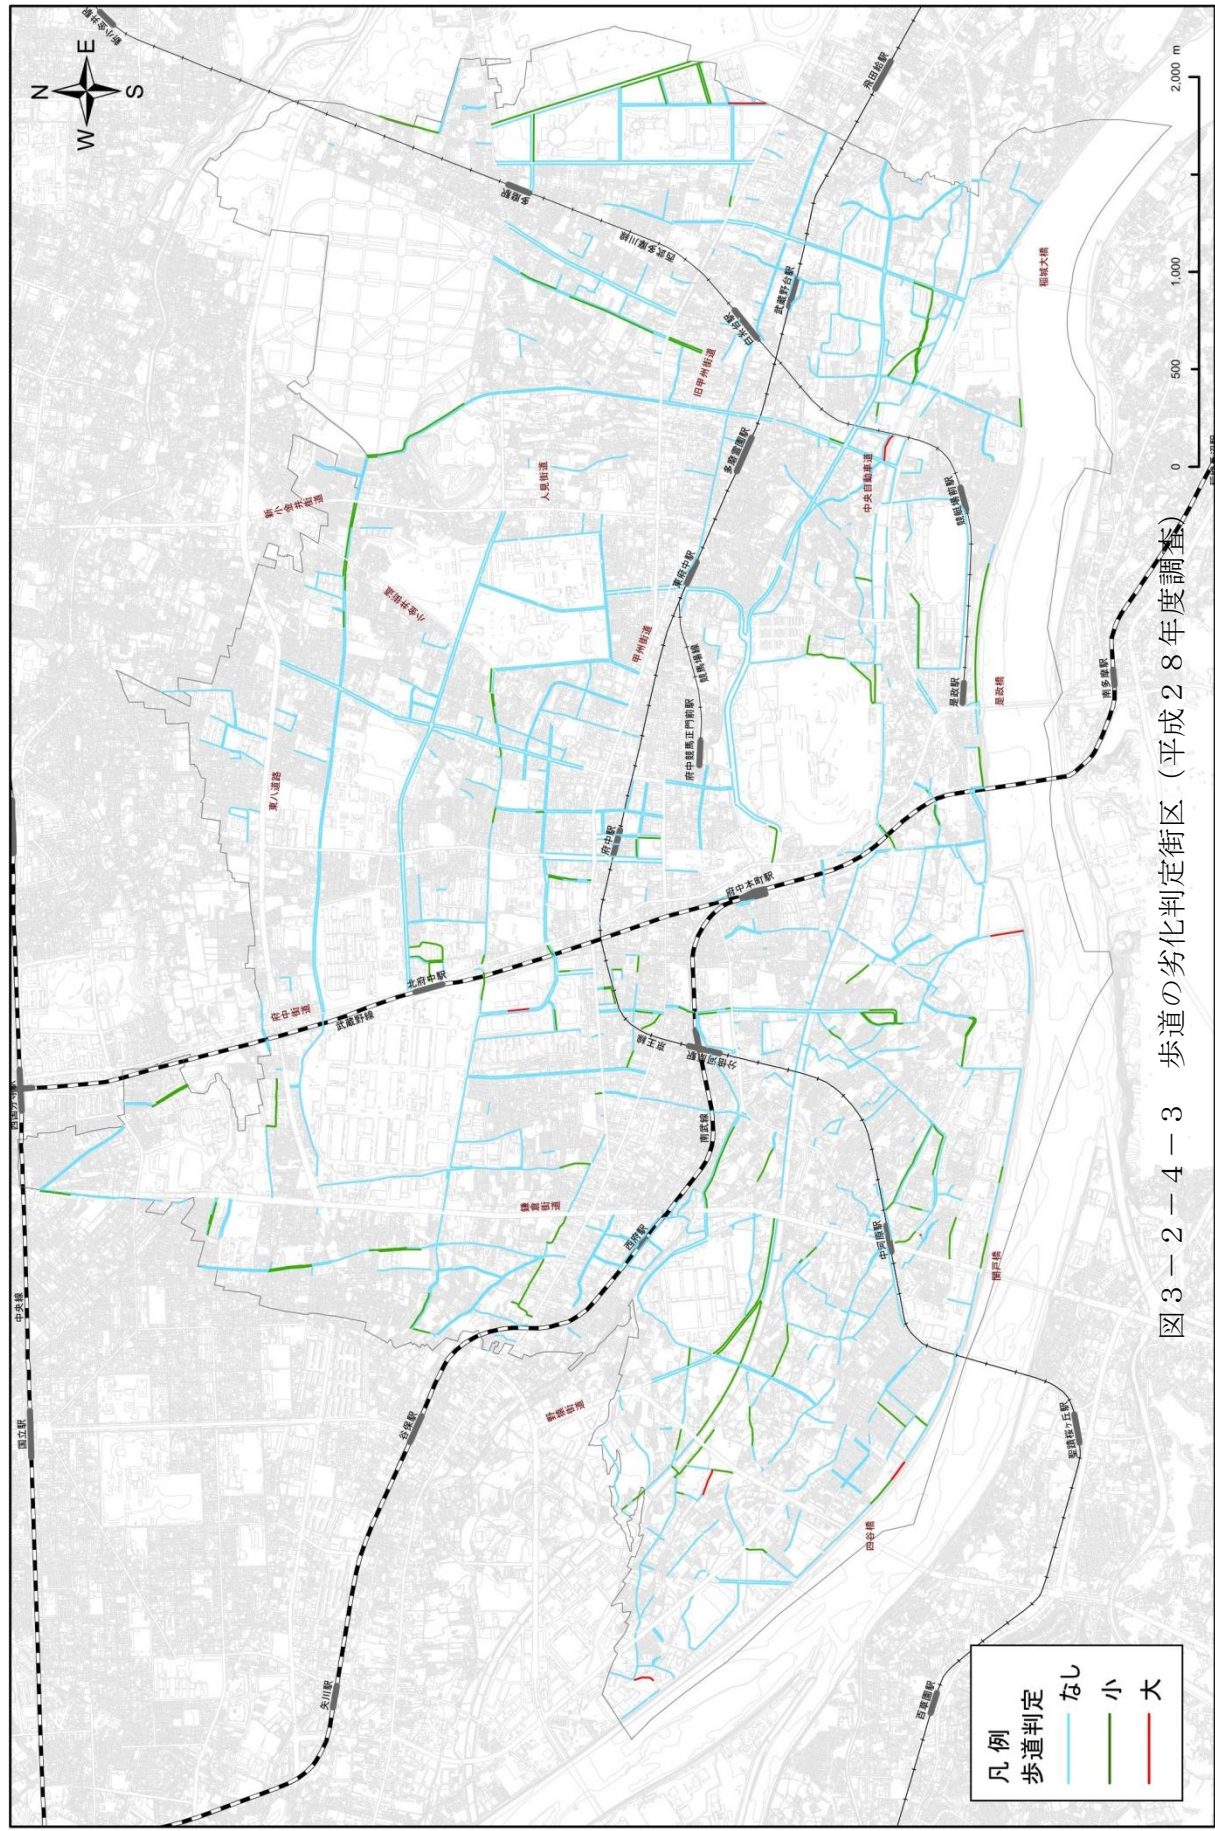
図3-2-4-3 歩道の劣化判定街区(平成28年度調査)

劣化判定が「大」と「小」の区間を補修対策箇所とする劣化状況は、次のとおりです。

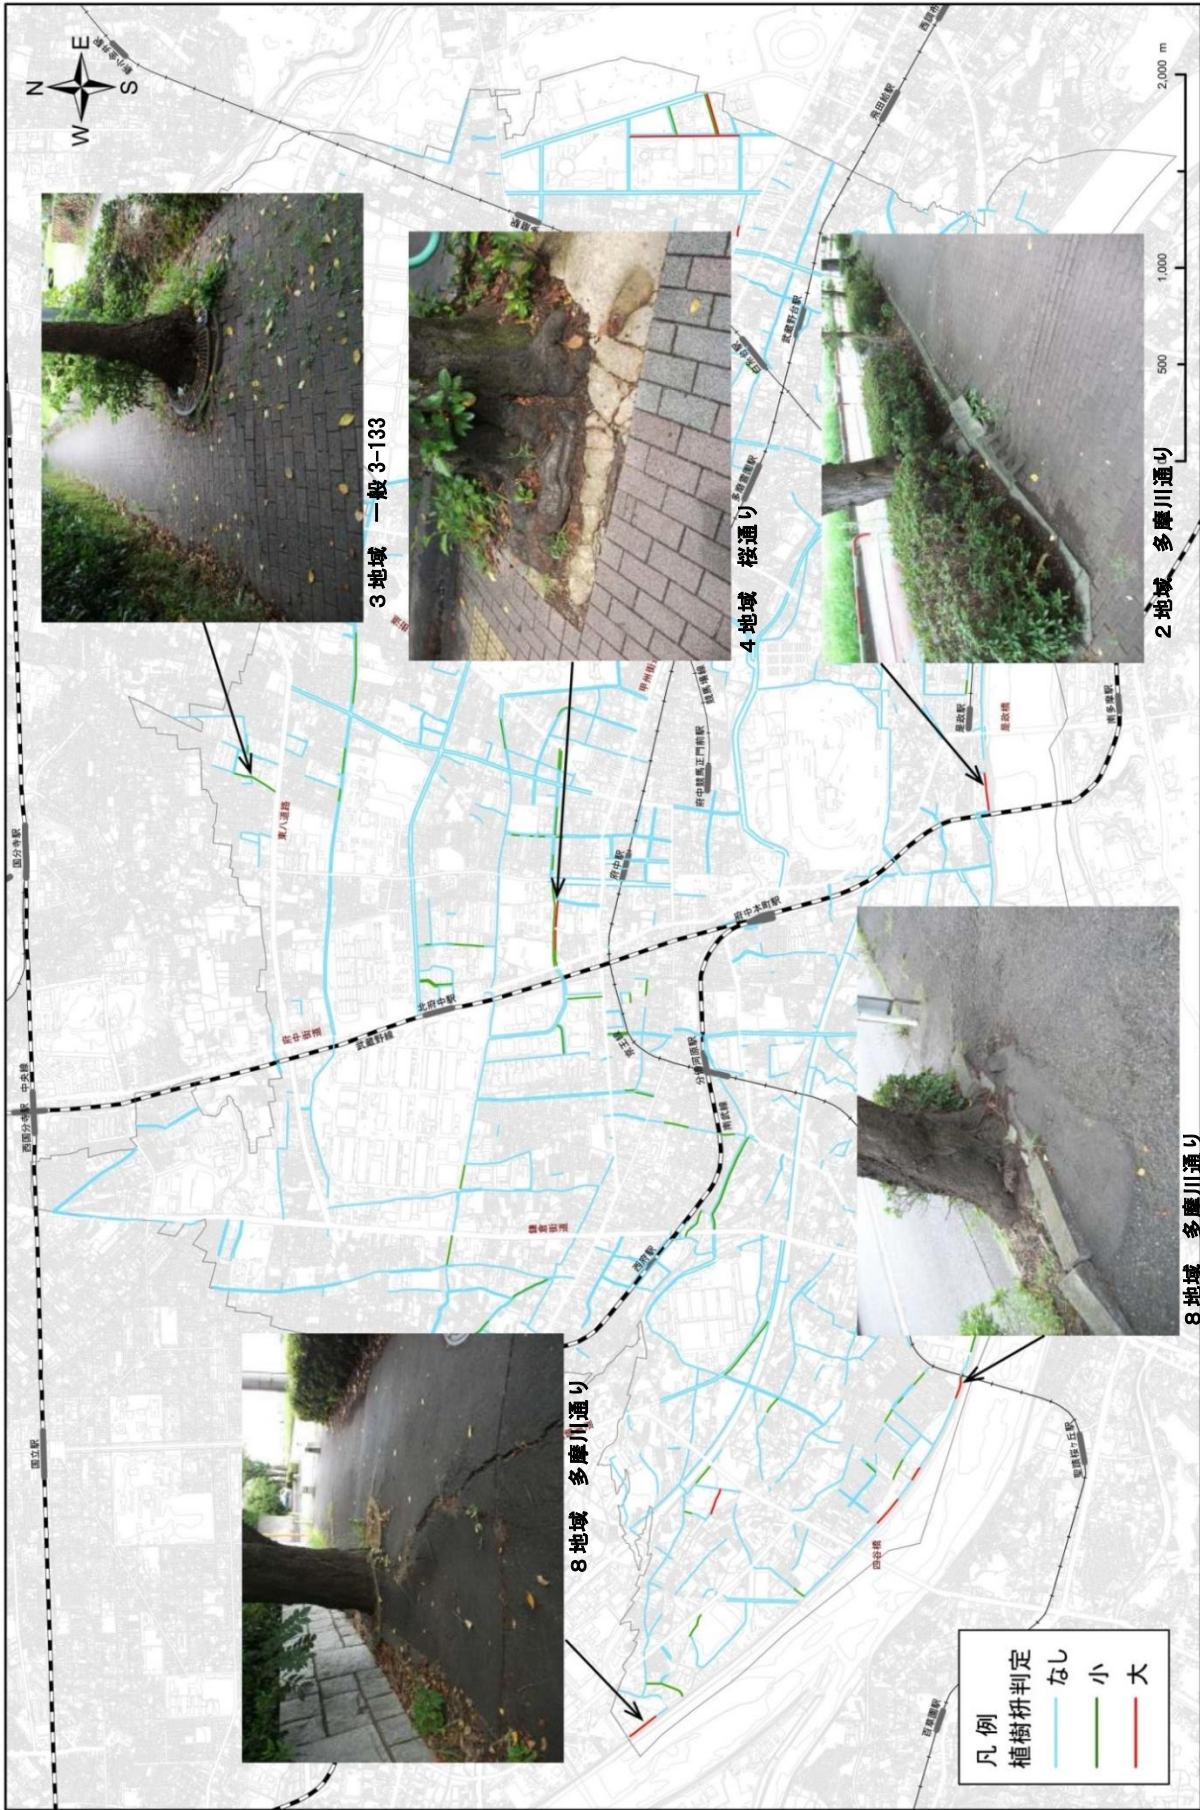
図 3-2-4-6 植樹ますの劣化箇所 (平成 28 年度調査)

- 歩道の劣化は若干進んでいます。また、前回調査で劣化していると判定された区間は前回同様の結果でした。ただし、それらの区間は幹線道路と比較して交通量の低い一般市道が大半です。
- 植樹ますの劣化の多くは、街路樹が成長したことによる根上がりが原因と考えられます。特に街路樹がサクラの箇所での根上がりが目立ちます。
