現庁舎の課題について

〈現庁舎の課題〉

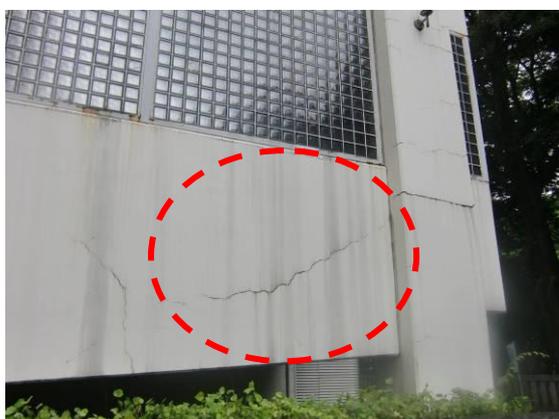
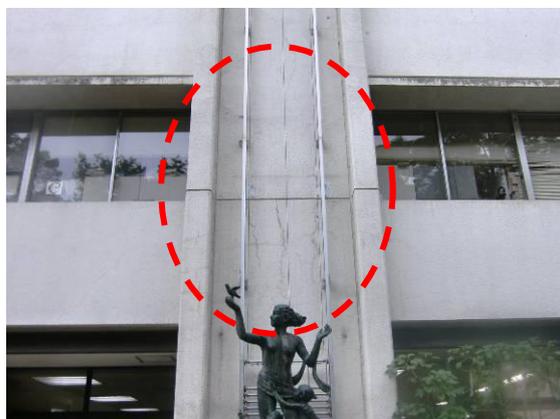
○外壁：

特に東西庁舎は劣化が著しい。今後10年間の維持を考えると、安全性を確保するため部分的な補修などを行い、現状を維持していく必要がある。

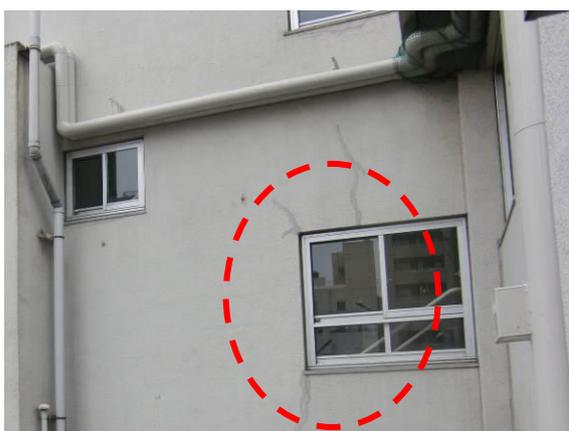
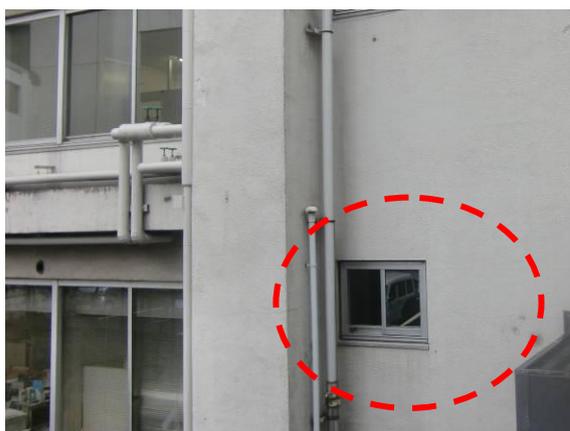
○外壁の建具（サッシュ）：

雨漏りの恐れがあるため補修が望まれる。

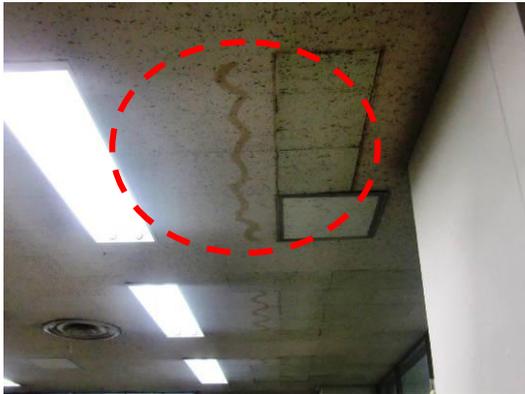
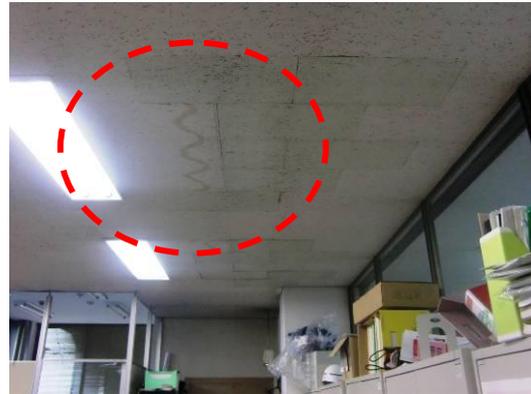
○防水：

西庁舎では第5委員会室壁からにじみ出ている。原因は不明である。

西庁舎1階では雨漏れの跡がある。

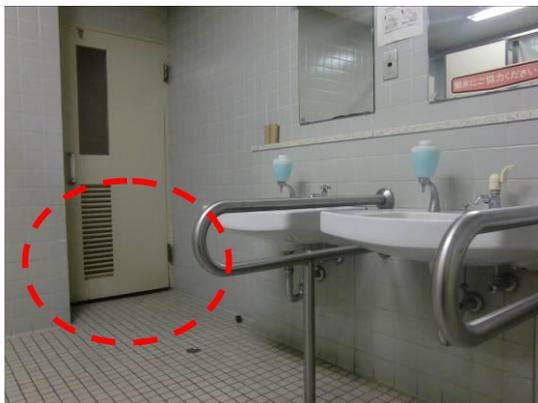
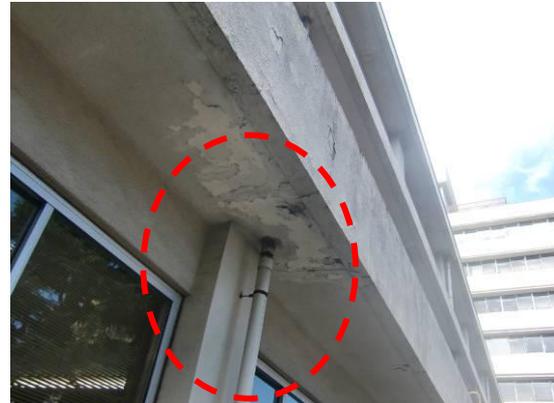
○給排水衛生設備：

便所については、手摺を設置しているが、床のバリアフリー化がされていなく福祉対応が不十分である。

給排水管は、竣工時のままで老朽化はかなり進んでいる。配管内部を調査し状況によっては更新する必要がある。

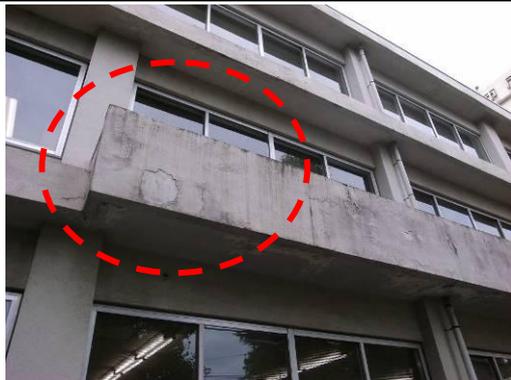
〔外壁〕

老朽化の進む外壁。場所により雨漏りがある。

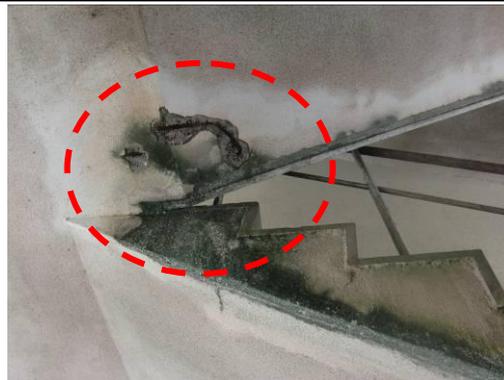
〔外部階段〕

鉄筋があらわしになっている。

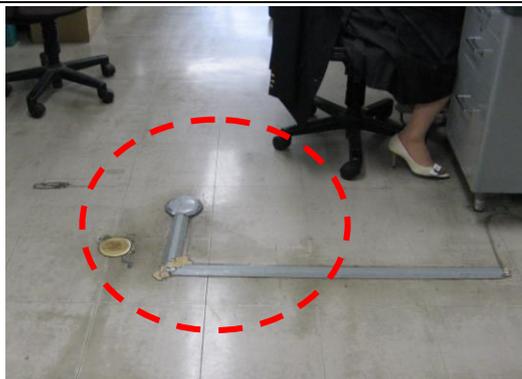
〔OA設備〕

フロアダクトに対応していないため、凹凸のある床。床面に配線類が露出している。

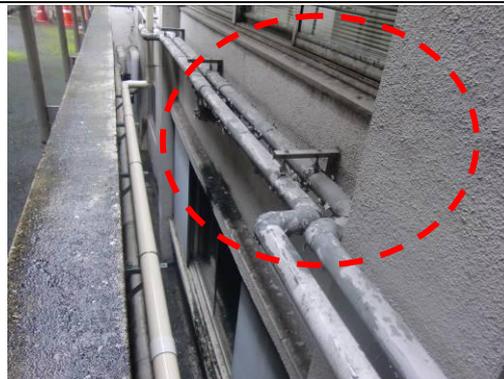
〔外壁の建具や配管類〕

老朽化の進むサッシュや配管類。

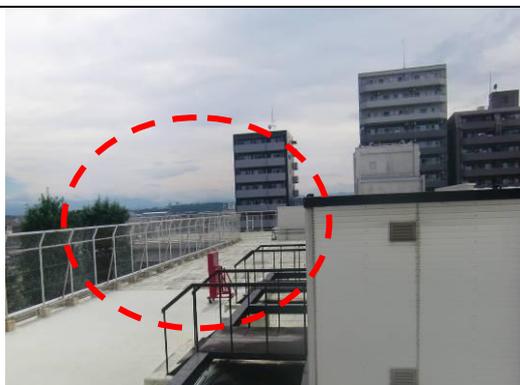
〔屋上〕

アスファルト防水が剥離している場所がある。

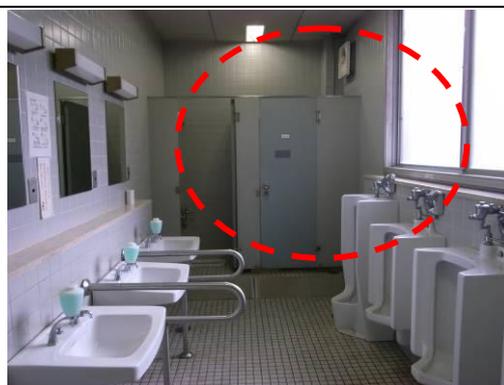
〔トイレ〕

狭くて換気が十分でないトイレ。

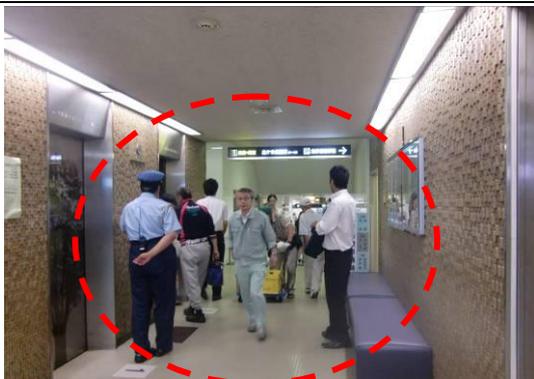
〔エレベーター前〕

東西庁舎の連絡通路でもあるので、特に昼などは大変混み合う。庁舎内のエレベーターは2台のみ。

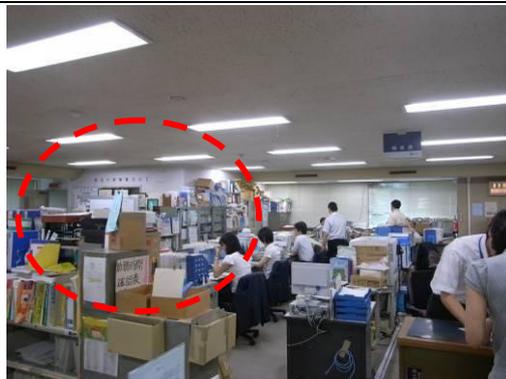
〔執務室〕

書類が山積みになっている。収納スペースの不足。

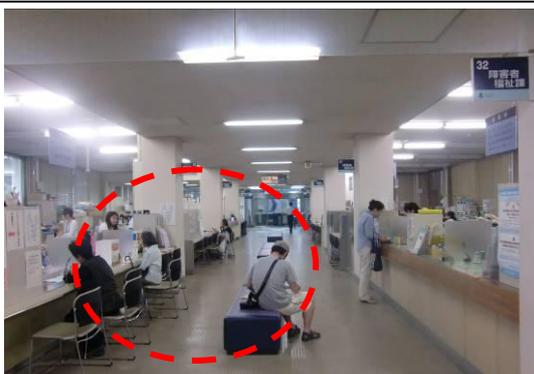
〔窓口および執務空間〕

狭隘化し、通路が大変狭い。また、プライバシーについても問題がある。

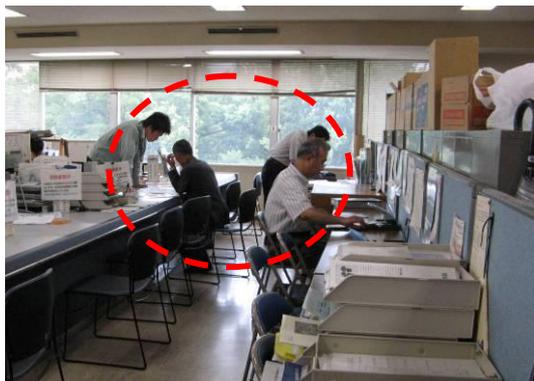
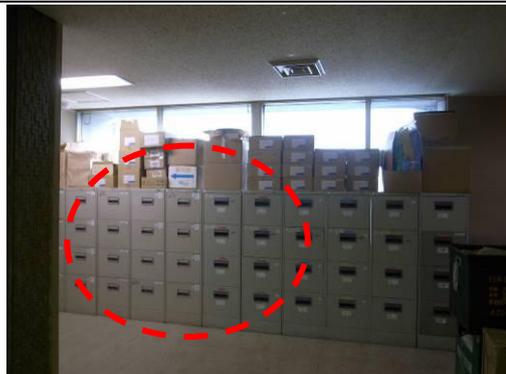
〔通路〕

収納スペースが廊下や通路へはみ出しており、狭隘化している。

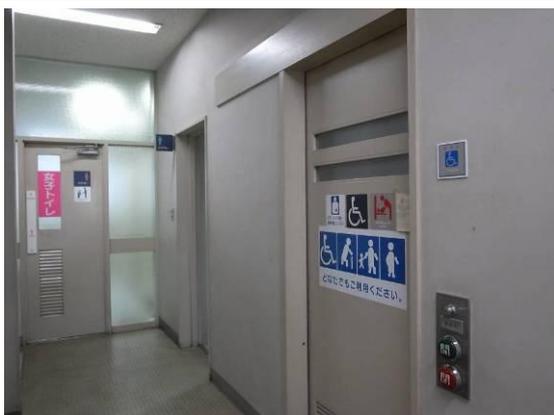
〔バリアフリースイレ〕

障害者用トイレは、庁舎内で1階の1箇所のみ。

ほかのトイレは、手すりが設置されているが出入り口が狭く、また扉の形態からも車椅子での利用は難しい。
