府中市立教育センター及び府中駅北第2庁舎における
建物概況調査報告書(抜粋版)

2022年5月(2022年6月修正)
株式会社サトウファシリティーズコンサルタンツ

第3. 府中駅北第2庁舎

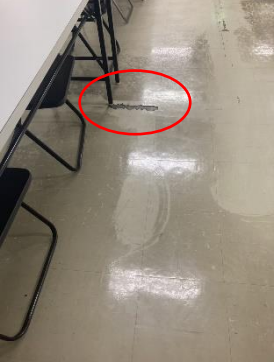
<p>【撮影場所】 会議室</p> <p>【指摘事項】 床仕上げの損傷が確認された。</p>
2

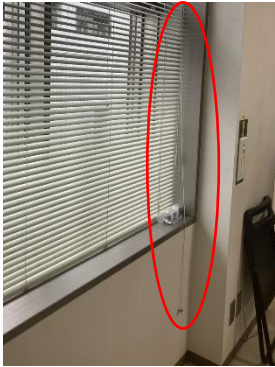
<p>【撮影場所】 会議室</p> <p>【指摘事項】 ブラインドのコードに故障が確認された。</p>
3

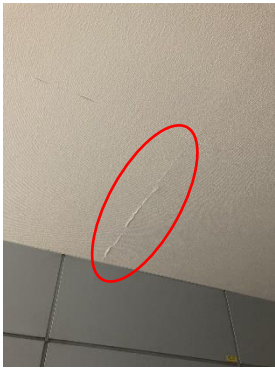
<p>【撮影場所】 会議室</p> <p>【指摘事項】 天井クロスに亀裂が確認された。</p>

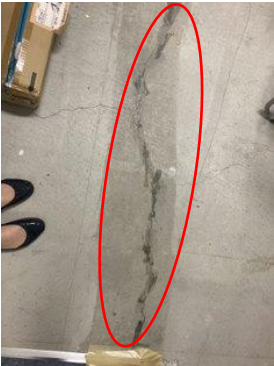
<p>【撮影場所】 各所</p> <p>【指摘事項】 床仕上げに亀裂が確認された。</p>
9

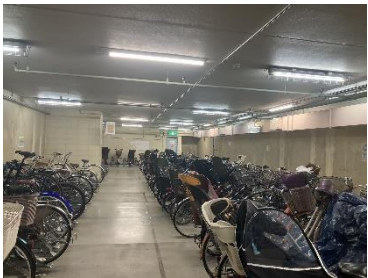
<p>【撮影場所】 地下駐輪場全般</p> <p>【指摘事項】 目立つ水漏れや亀裂等の損傷は確認されず、良好な管理状態である。</p>
10

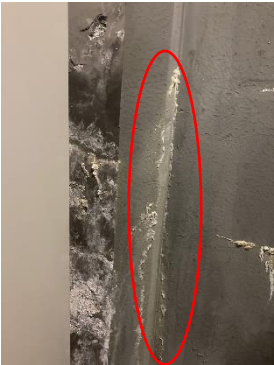
<p>【撮影場所】 地下駐車場機械室</p> <p>【指摘事項】 コンクリートの白華現象が確認された。</p>
11

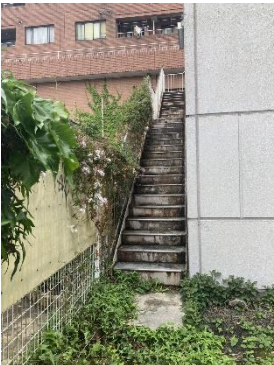
<p>【撮影場所】 敷地北西部外構</p> <p>【指摘事項】 外部階段の汚染や、雑草の繁殖が確認された。 外部階段の手すりに錆の発生は無く、良好な状態と思われる。</p>

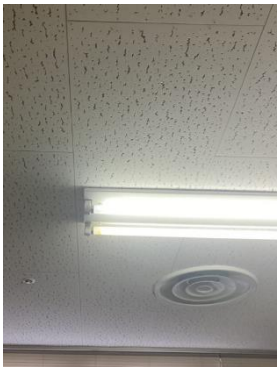
<p>【撮影場所】 各所</p> <p>【指摘事項】 全ての照明において、蛍光灯が使用されていることが確認された。</p>

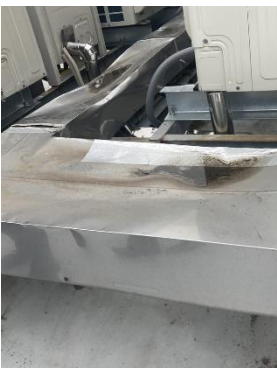
<p>【撮影場所】 屋上</p> <p>【指摘事項】 ダクトの外装材が凹んでおり、雨水が溜まっていることが確認された。</p>
