# 府中市インフラマネジメント白書 (案)

平成 29 年〇〇月

府 中 市

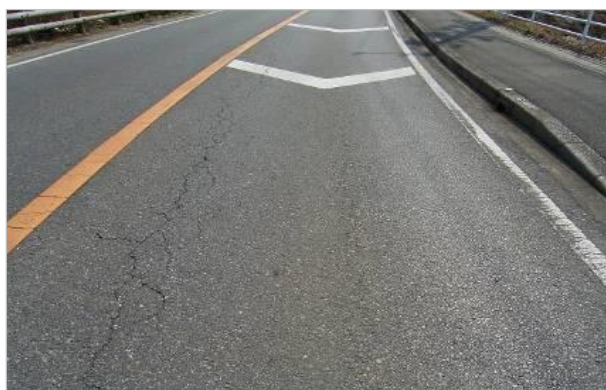
図 3-2-3-4 MCI=5  
ひび割れが見える程度

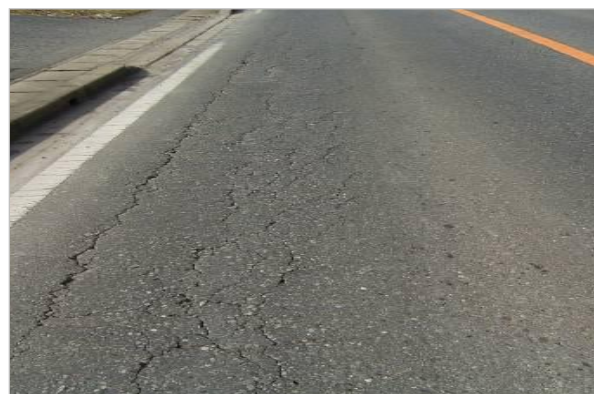
図 3-2-3-5 MCI=3.5~4  
ひび割れが複数ある程度

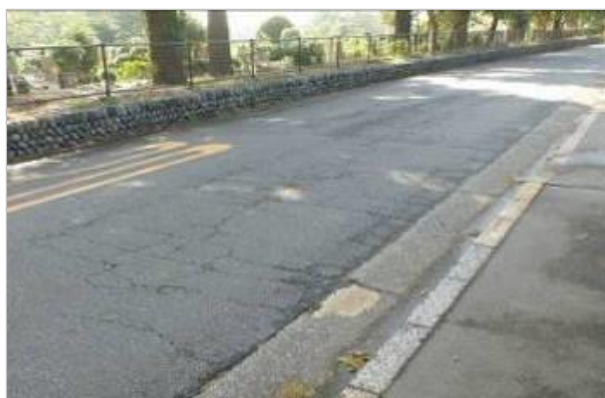
図 3-2-3-6 MCI=3  
ひび割れが面状にひろがり、わだちが顕著

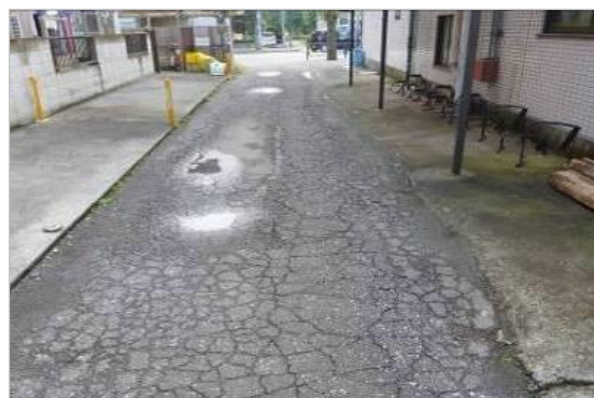
図 3-2-3-7 MCI=2  
ひび割れが全面にひろがり、わだち掘れが顕著

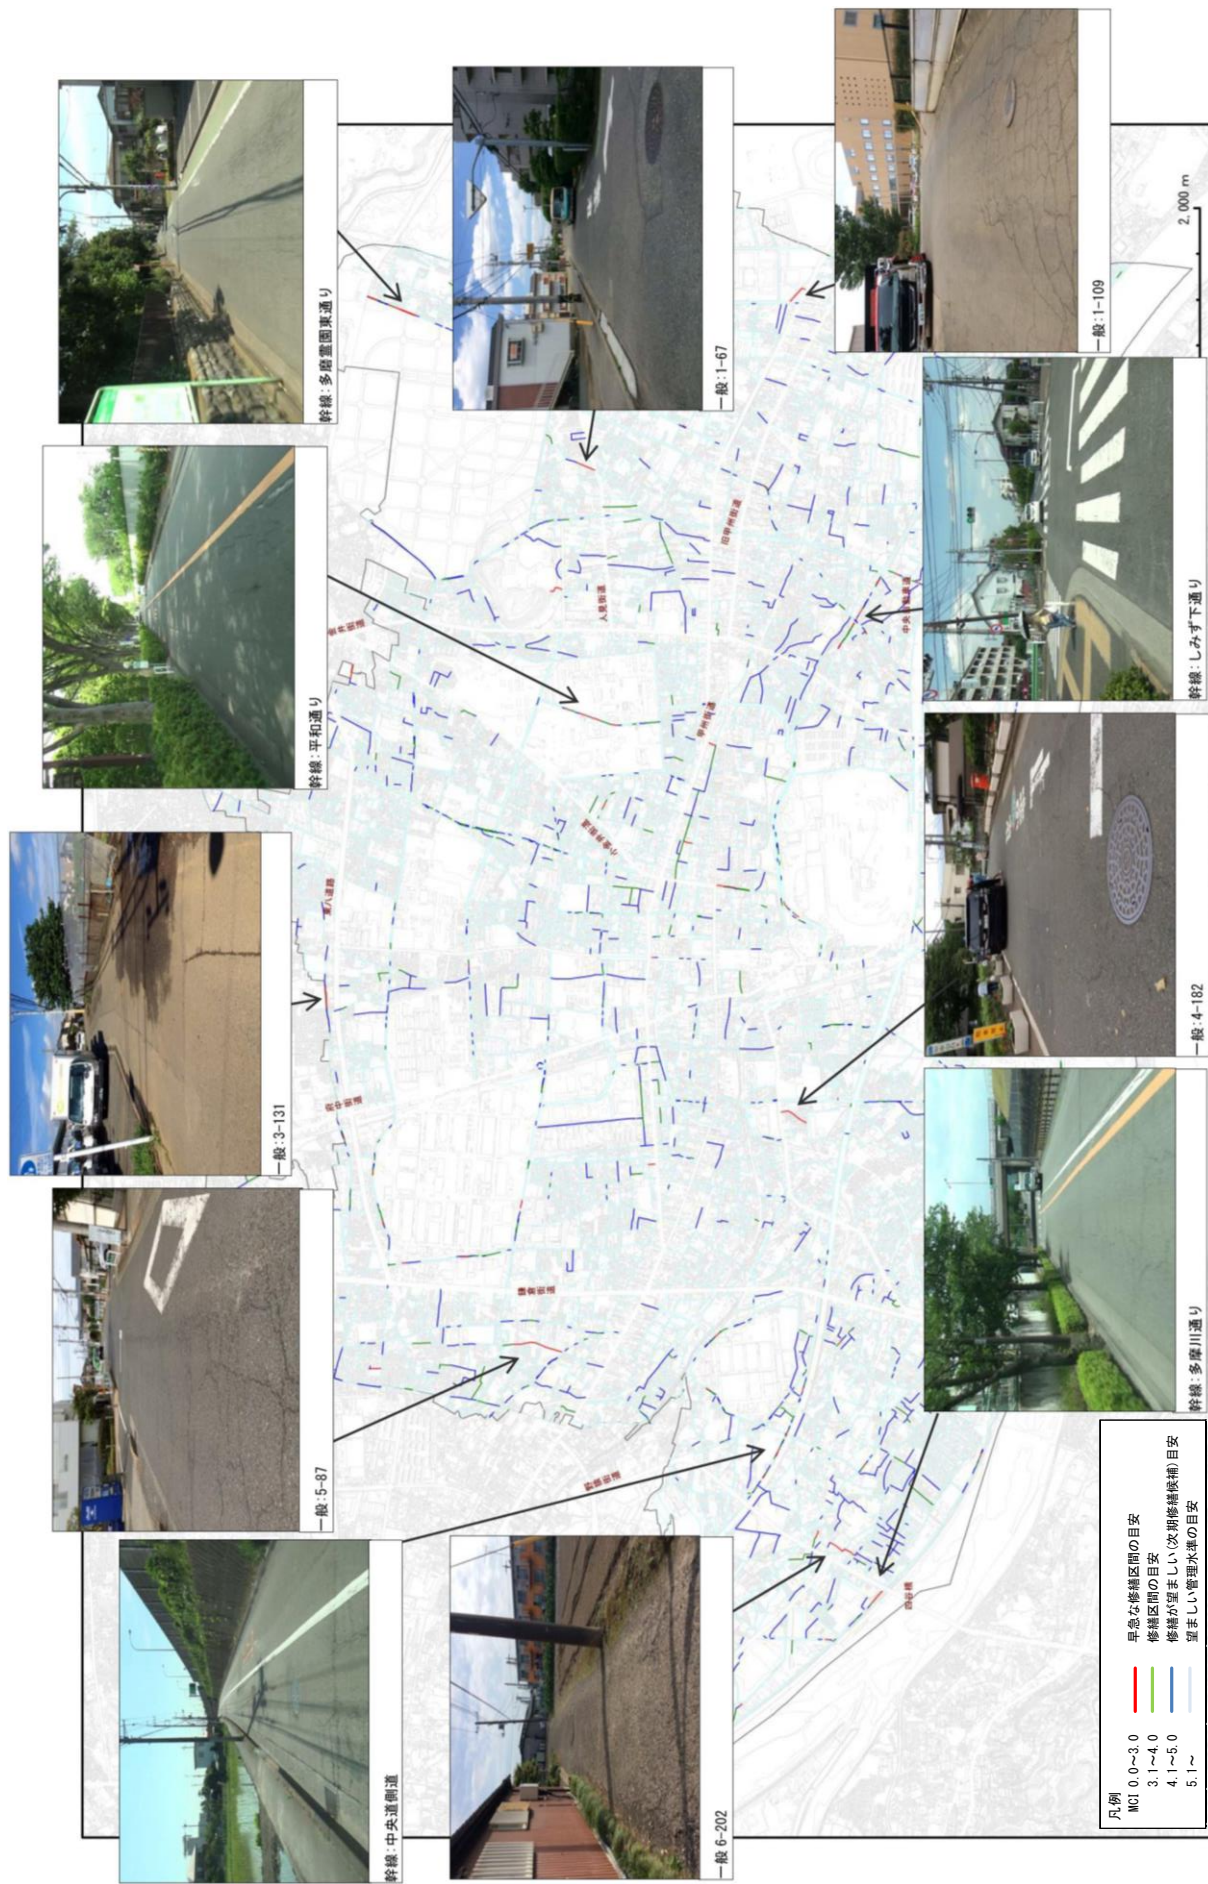
図 3-2-3-18 現状で劣化している車道舗装(平成 28 年度調査)

調査を行った路線について、現状で補修が必要な区間はMC I 3.0以下の区間です。調査の結果から、「MC I 3.0以下（早急な修繕が必要）」の区間は、75箇所 3,118 mあります。
