3.2.3.4. 地域別集計

インフラの整備状況 (車道舗装)

インフラの整備状況 (歩道・植樹ます)

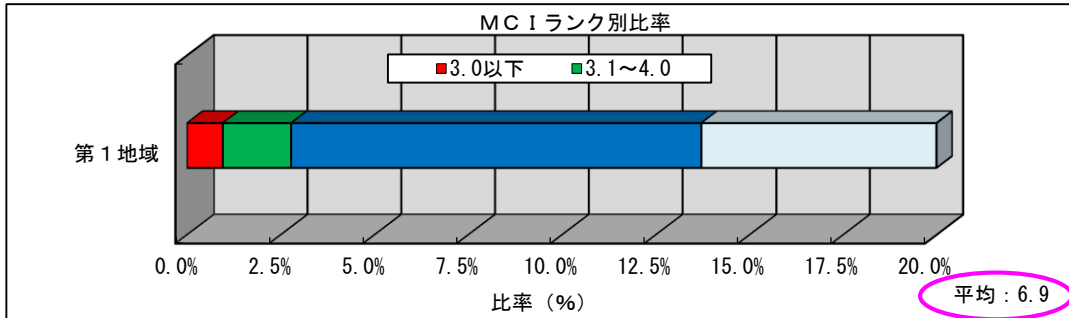
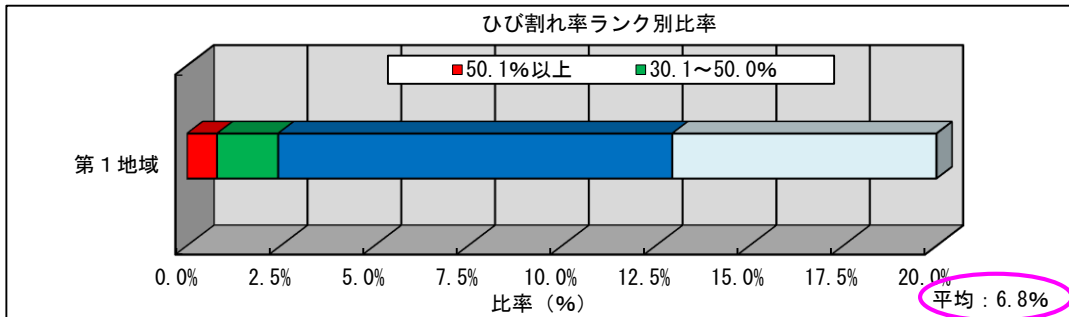
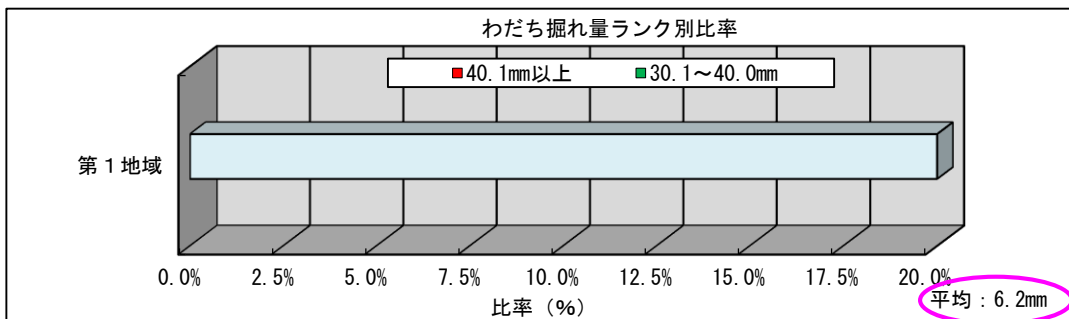
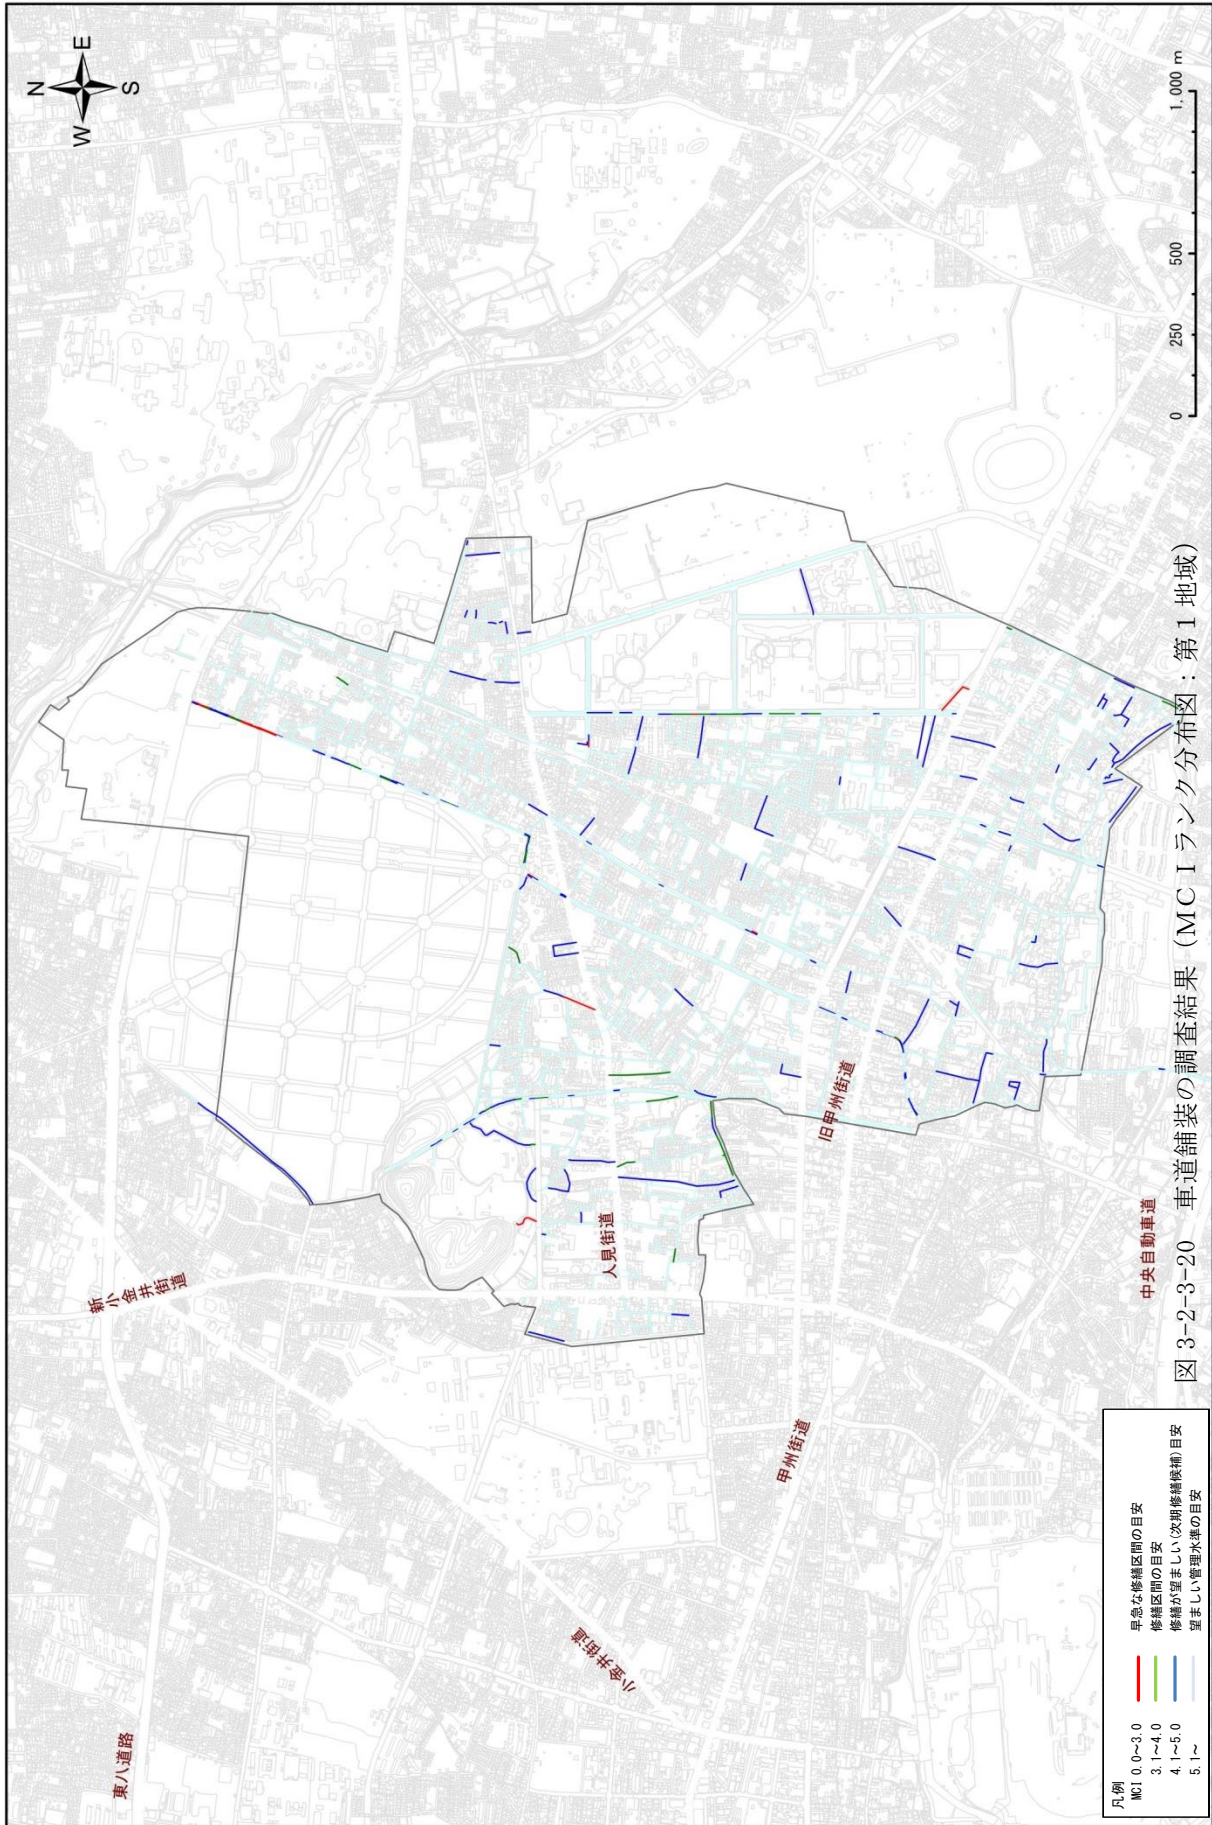
図 3-2-3-19 地域別・MC I・路面性状2要素ランク別割合比較 (第1地域)

「第1地域」は、8地域の中でひびわれ率の平均値がやや低く、わだち掘れ量もやや低い状態です。なお、MC Iは府中市8地域の中で最も高い(良い)水準です。

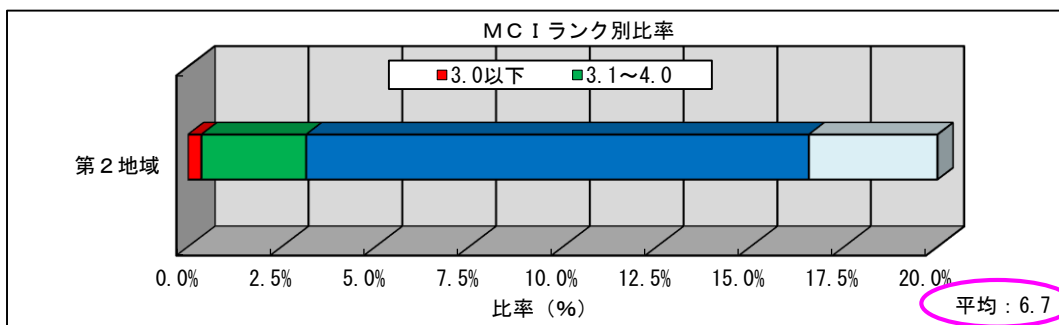
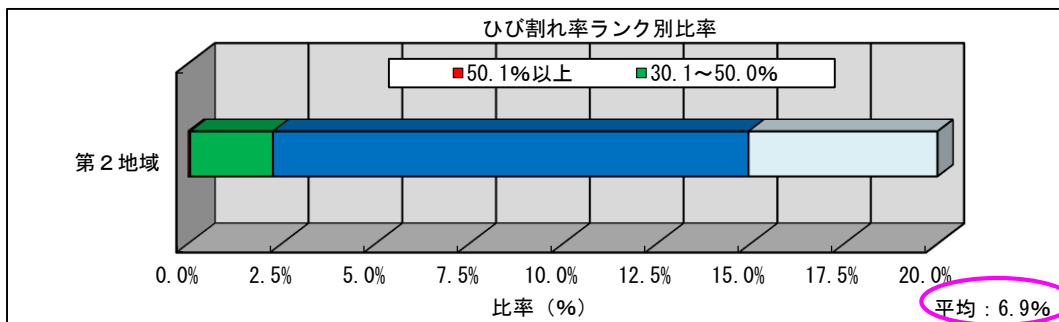
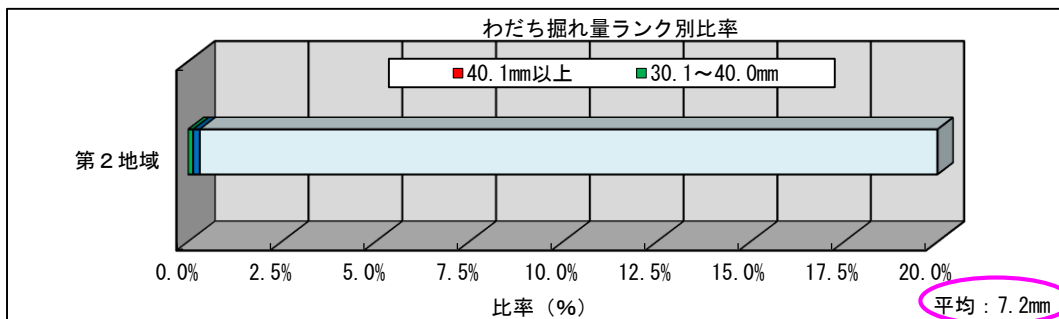
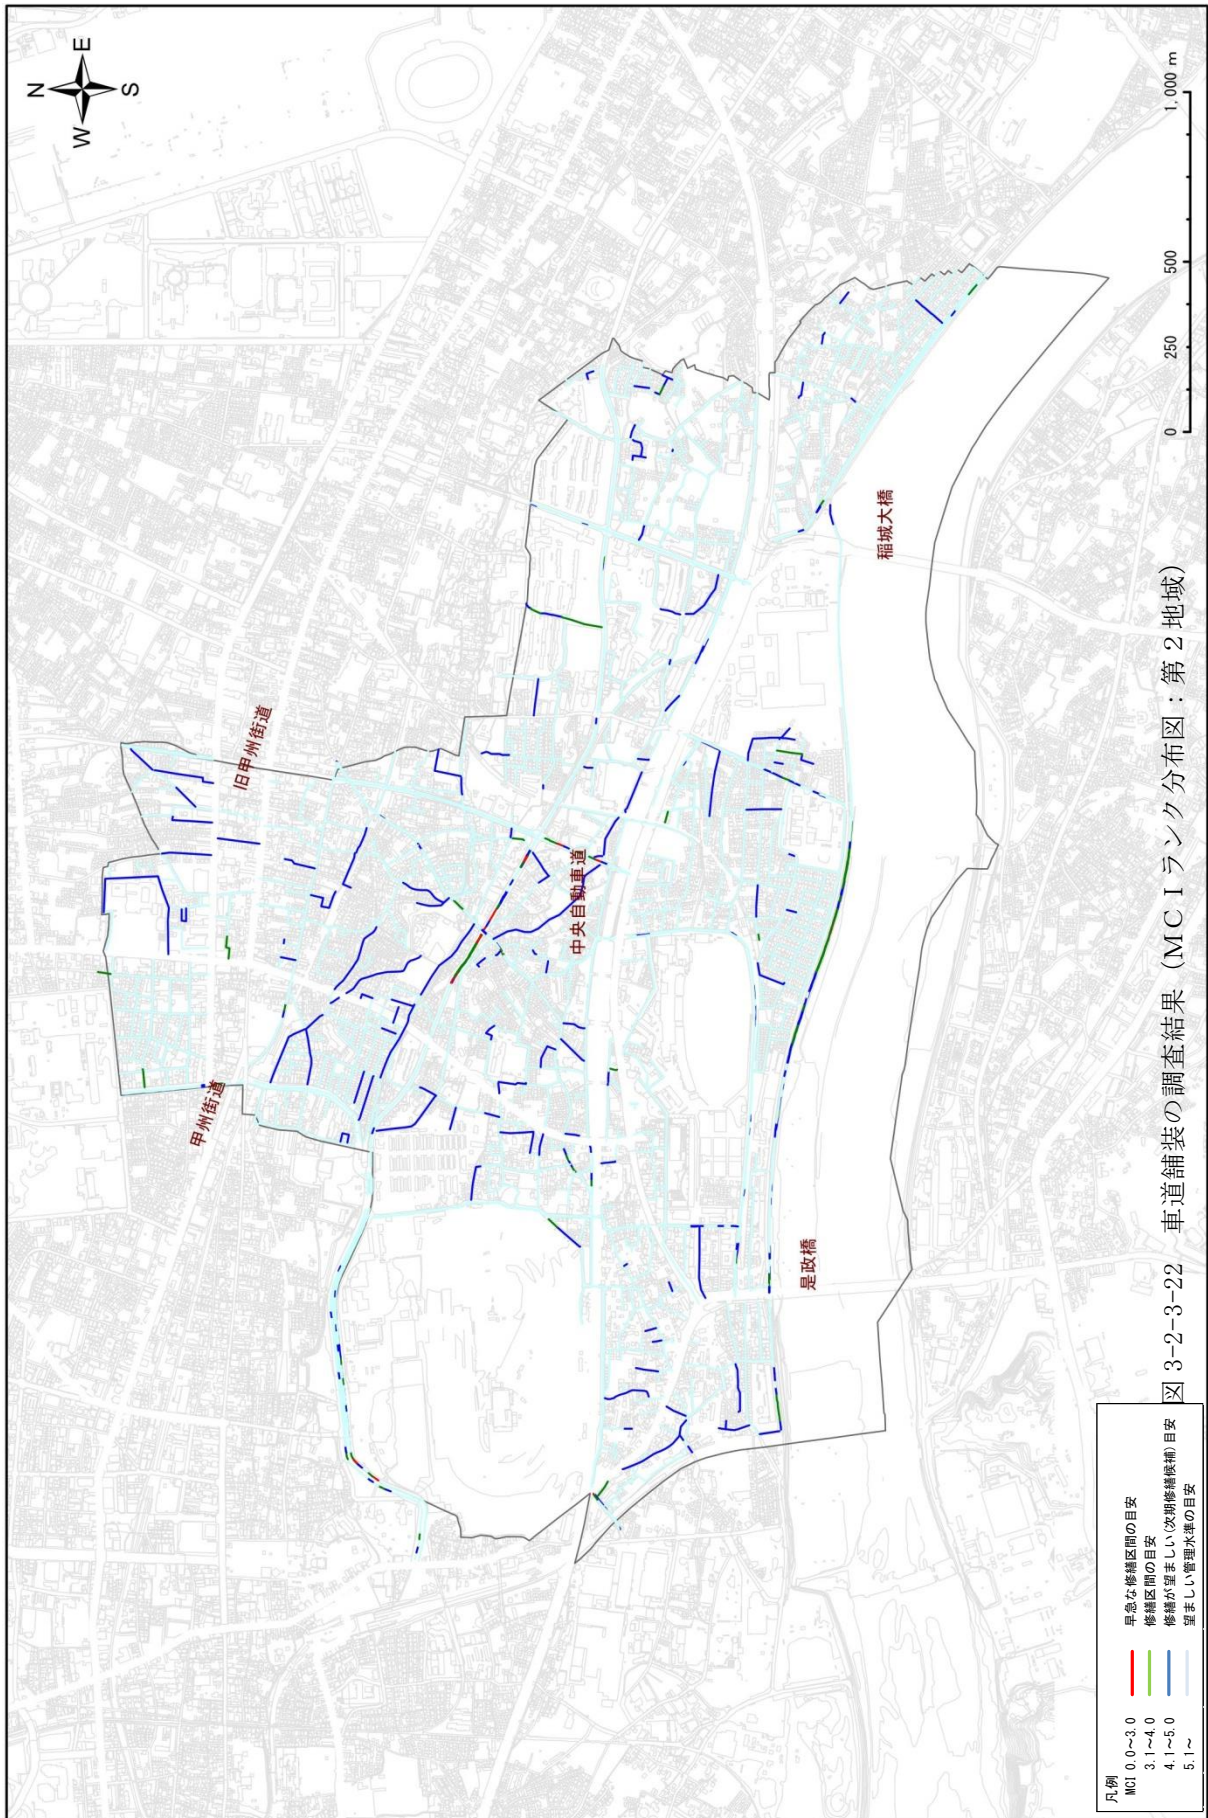
図 3-2-3-21 地域別・MC I・路面性状 2 要素ランク別割合比較（第2地域）

「第2地域」は、8地域の中でひびわれ率の平均値がやや低く、わだち掘れ量はやや高い状態です。なお、MC Iは府中市全体の平均と同水準です。

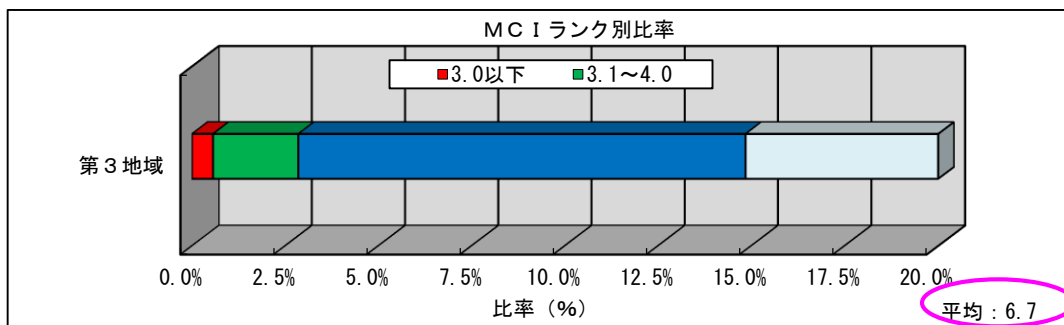
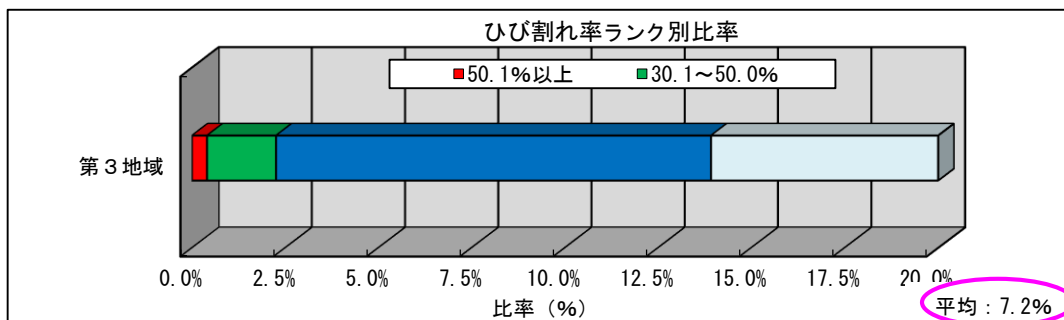
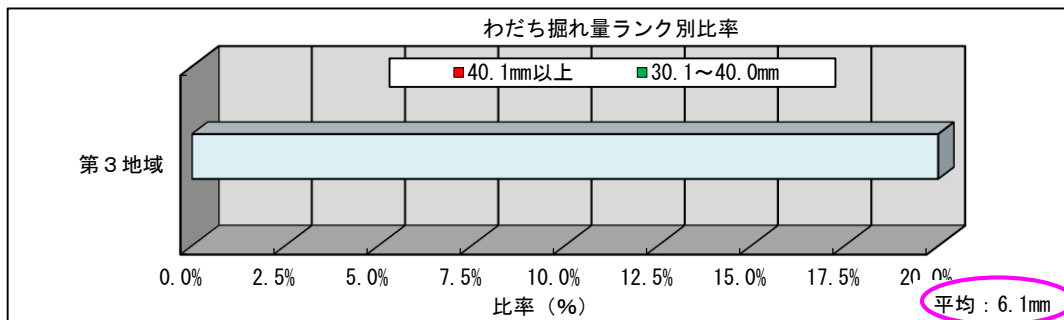
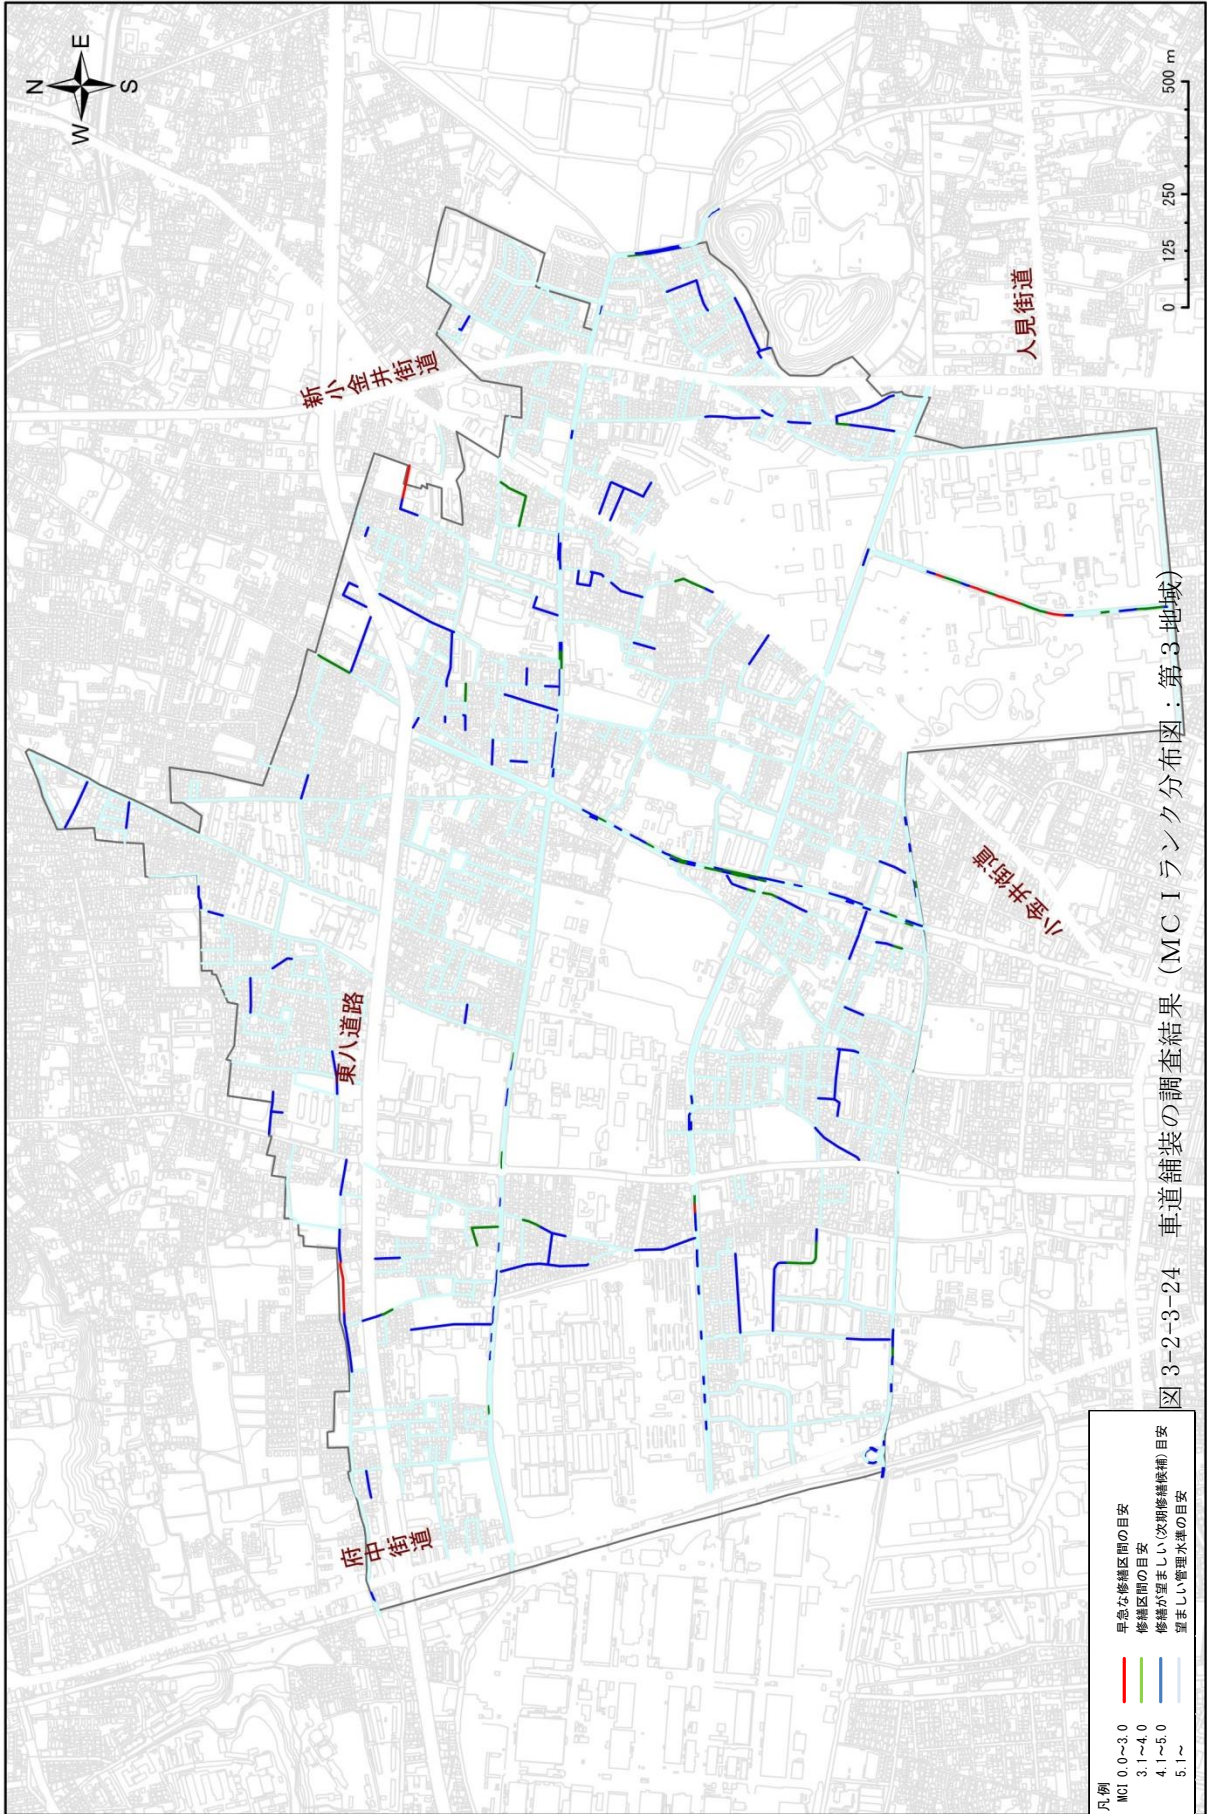
図 3-2-3-23 地域別・MC I・路面性状2要素ランク別割合比較（第3地域）

「第3地域」は、8地域の中でひびわれ率の平均値がやや高く、わだち掘れ量は最も低い状態です。なお、MC Iは府中市全体の平均と同水準です。

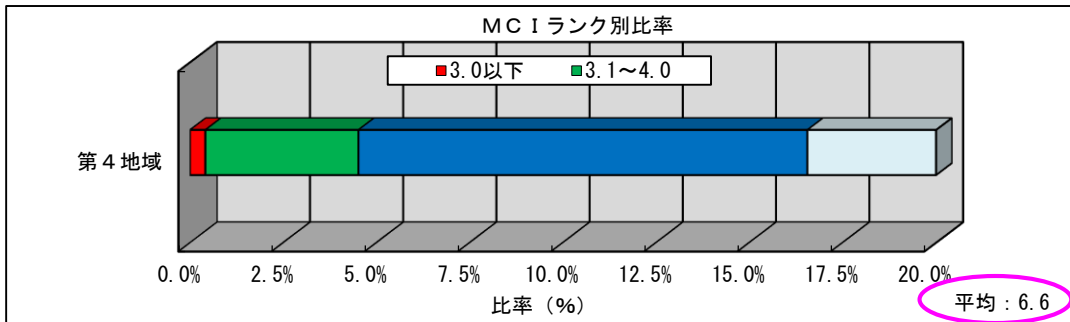
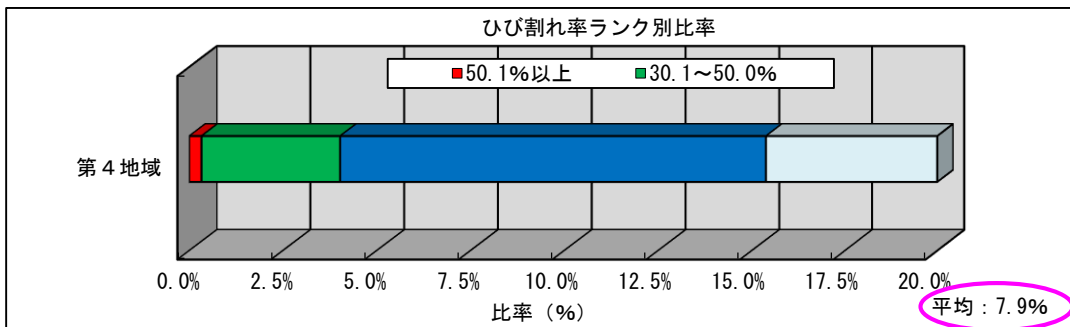
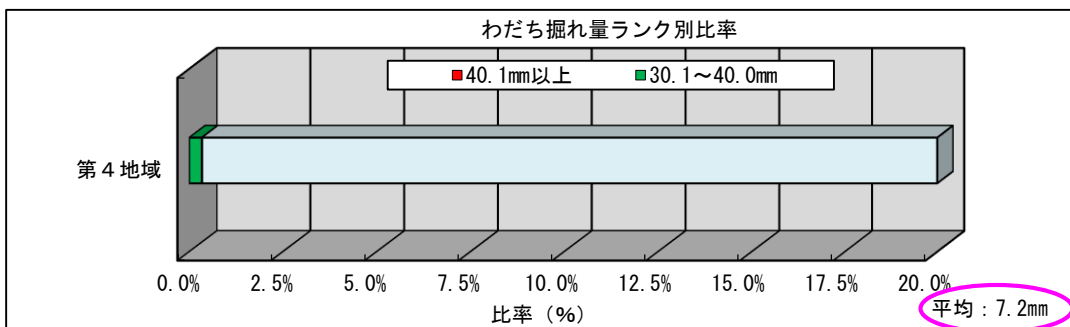
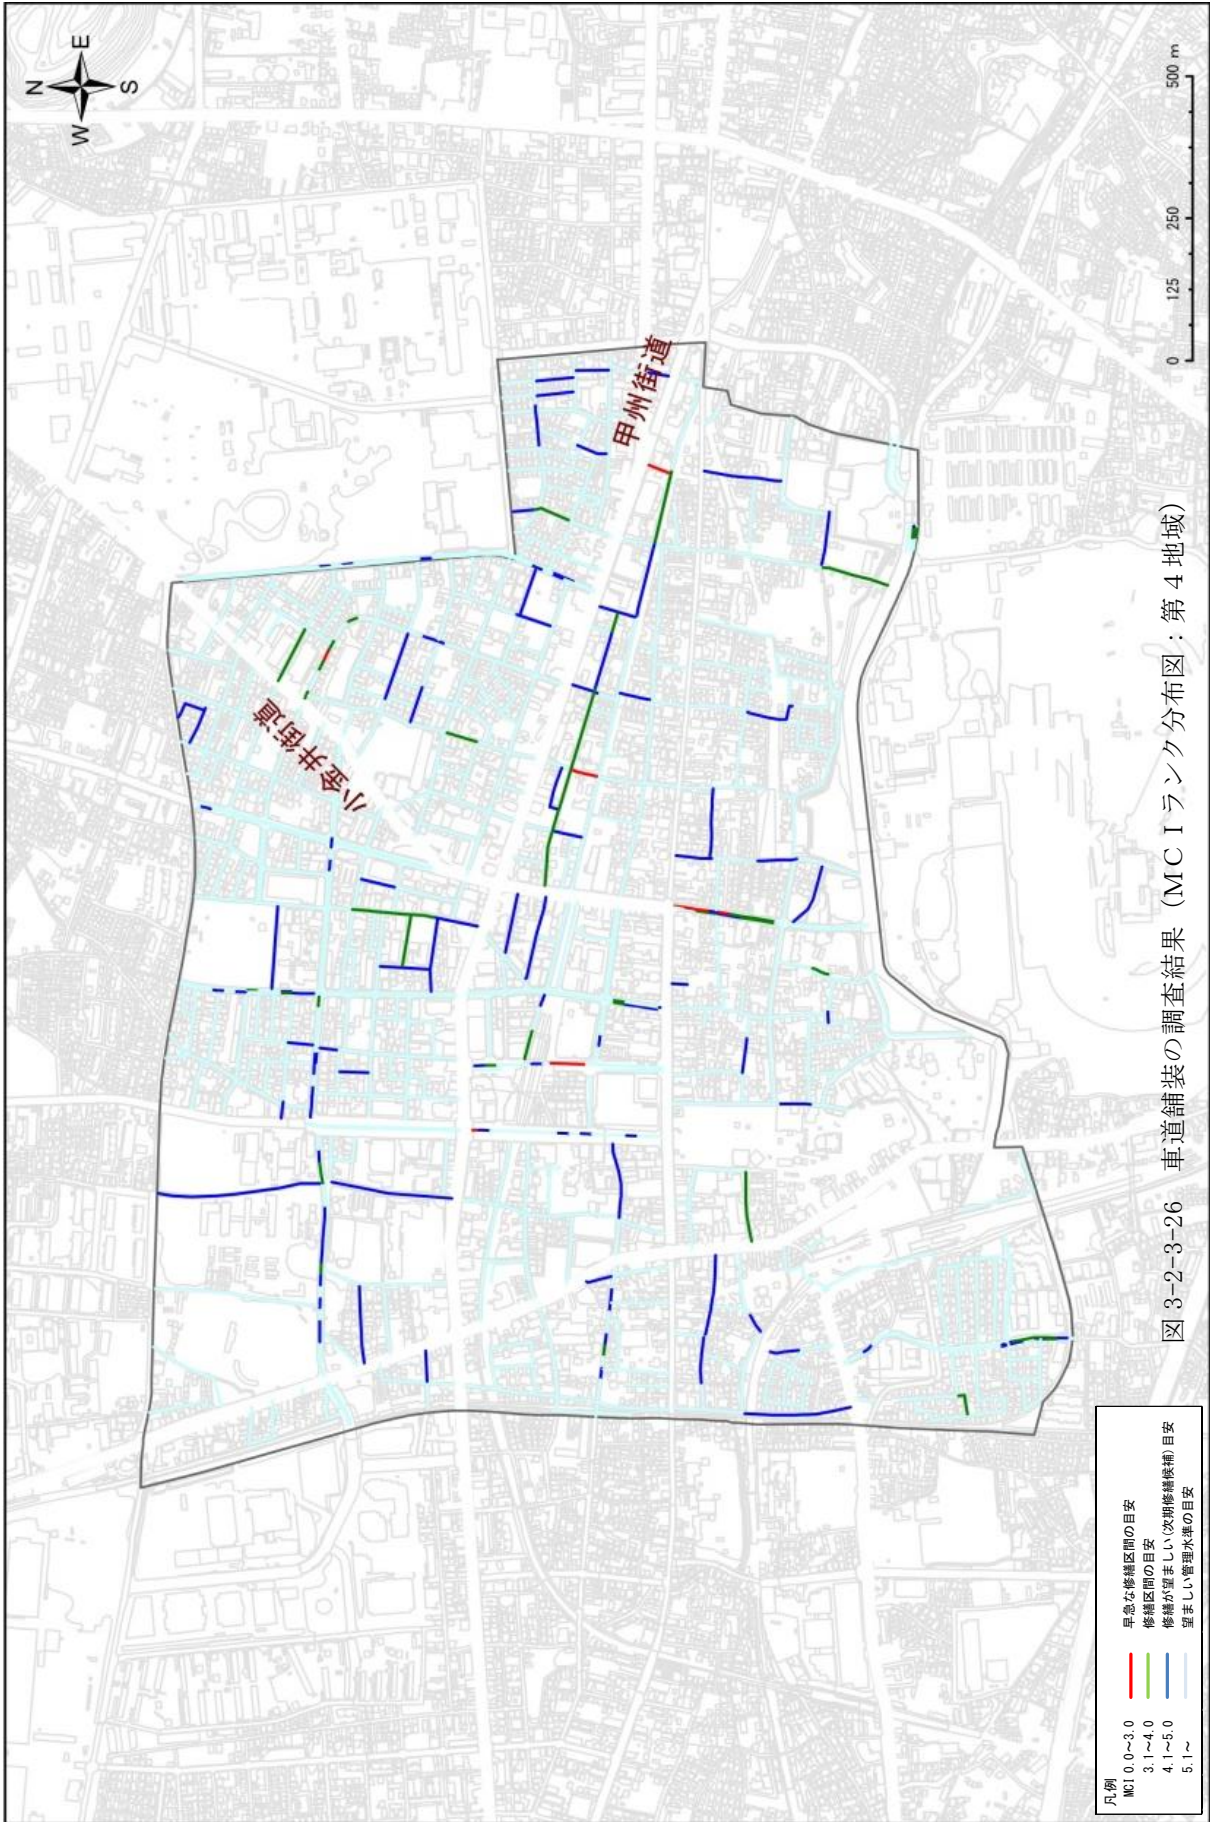
図 3-2-3-25 地域別・MC I・路面性状2要素ランク別割合比較（第4地域）

「第4地域」は、8地域の中でひびわれ率の平均値がやや高く、わだち掘れ量もやや高い状態です。なお、MC Iは府中市全体の平均よりやや低い(悪い)水準です。

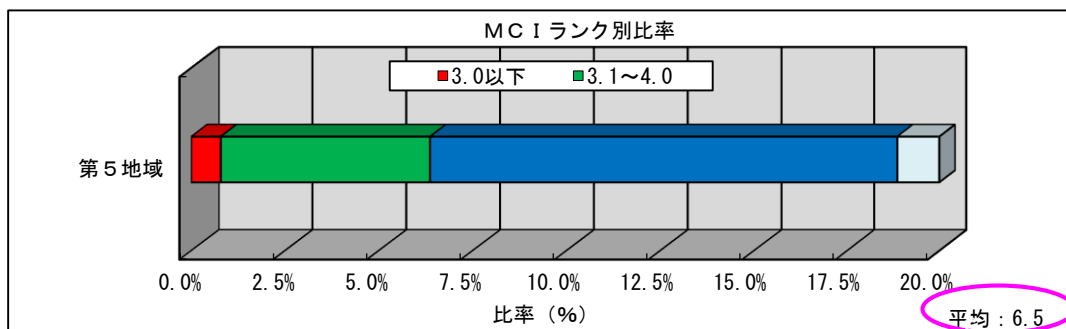
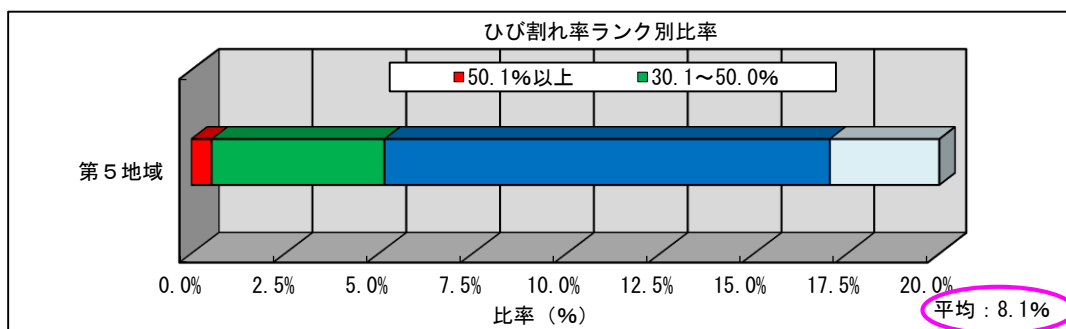
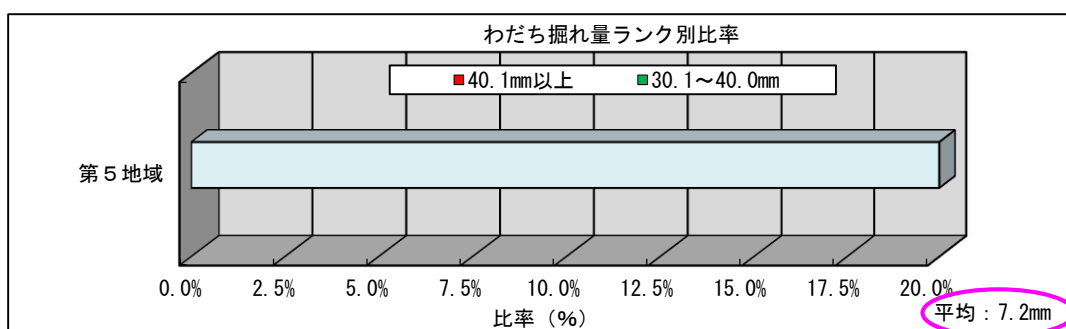
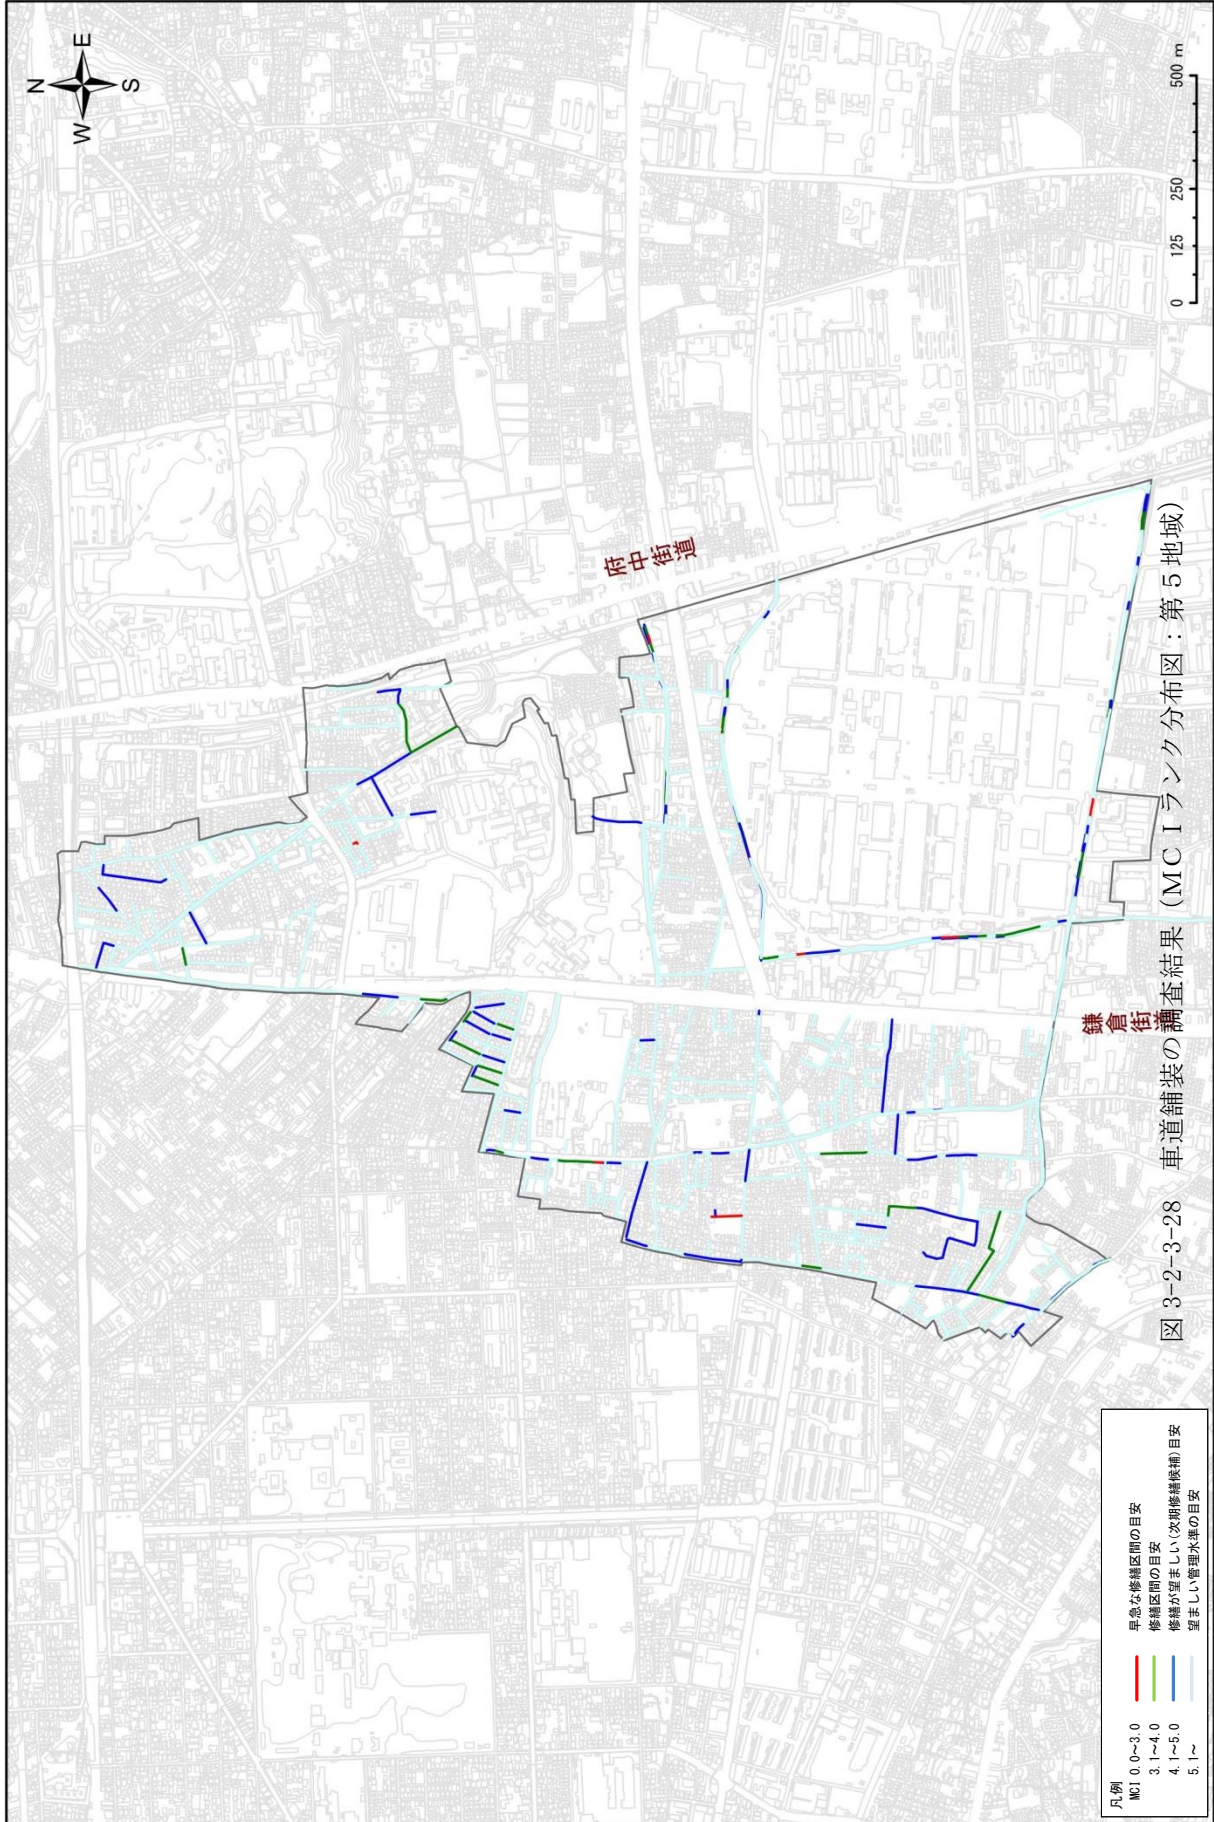
図 3-2-3-27 地域別・MC I・路面性状2要素ランク別割合比較（第5地域）

「第5地域」は、8地域の中でひびわれ率の平均値が最も高く、わだち掘れ量はやや高い状態です。なお、MC Iは府中市8地域の中で最も低い(悪い)水準です。

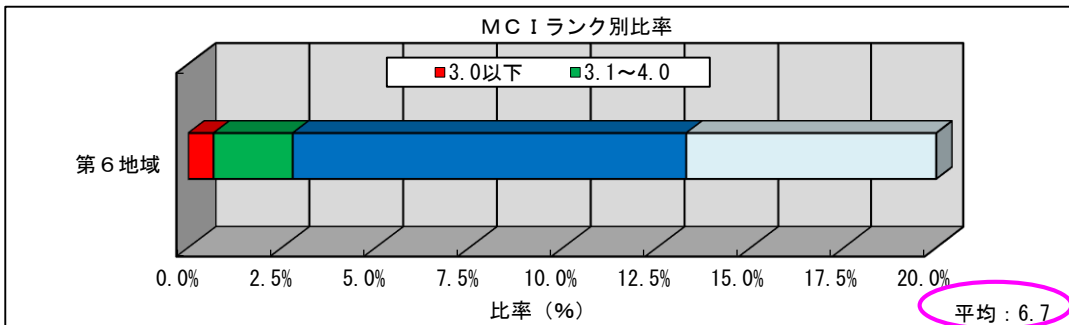
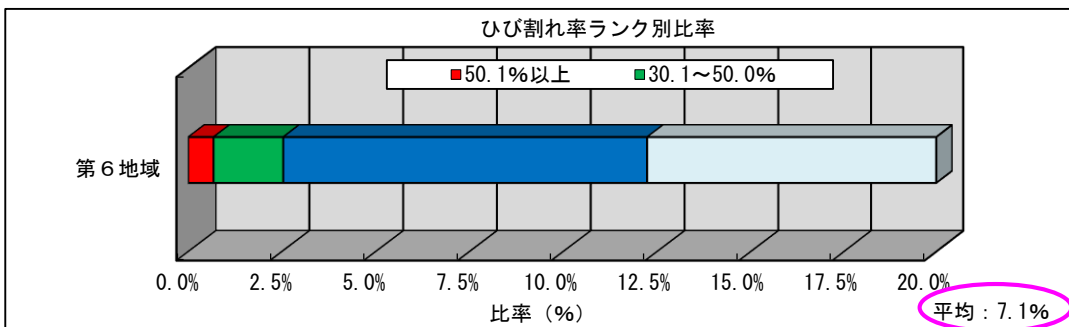
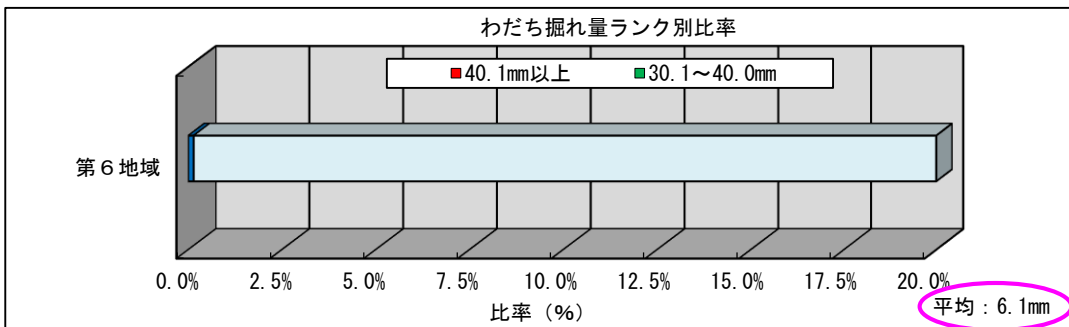
図 3-2-3-29 地域別・MC I・路面性状 2 要素ランク別割合比較 (第6地域)

「第6地域」は、8地域の中でひびわれ率の平均と同水準であり、わだち掘れ量は最も低い状態です。なお、MC Iは府中市全体の平均と同水準です。

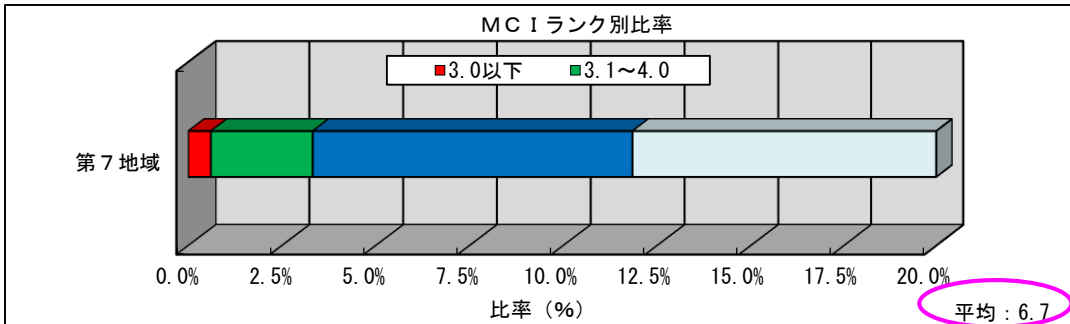
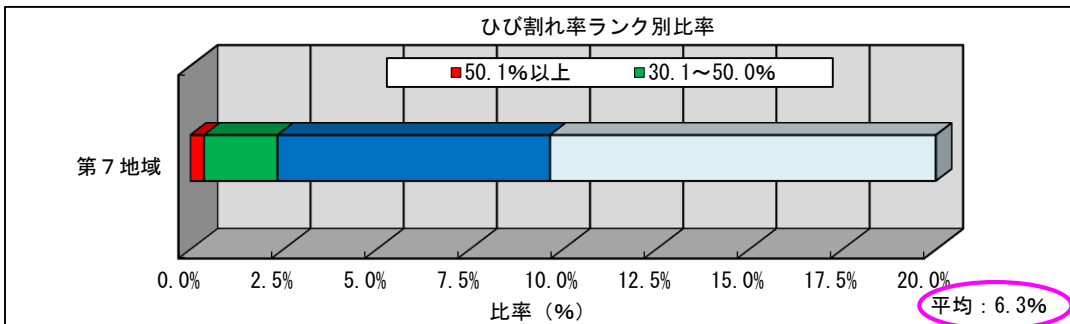
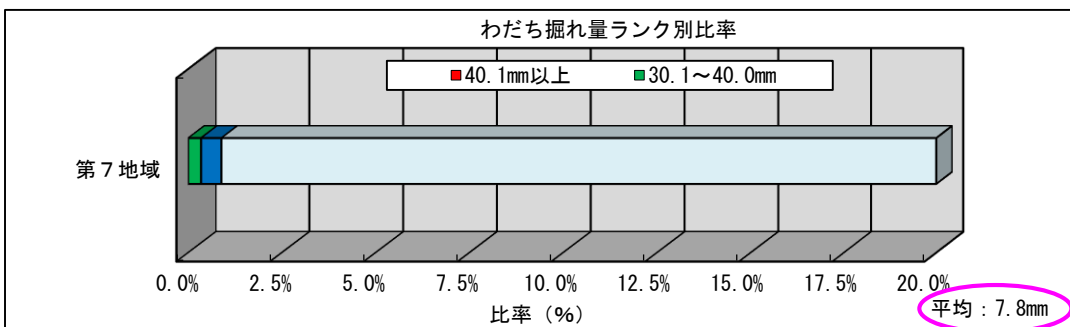
図 3-2-3-31 地域別・MC I・路面性状 2 要素ランク別割合比較 (第7地域)

「第7地域」は、8地域の中でひびわれ率の平均値が最も低く、わだち掘れ量は最も高い状態です。なお、MC Iは府中市全体の平均と同水準です。

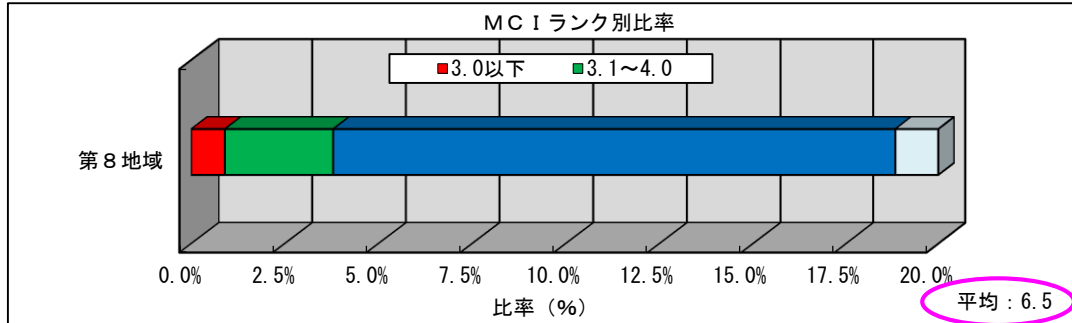
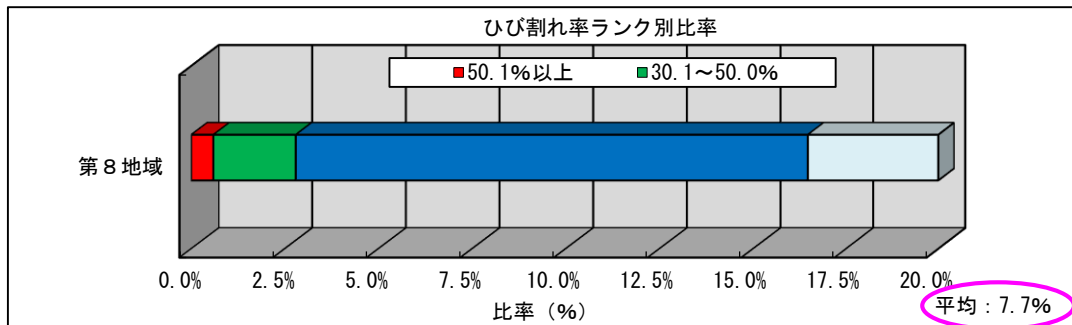
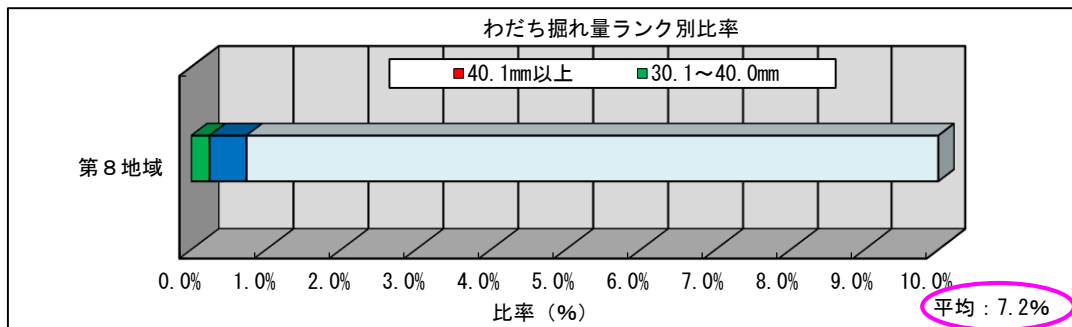
図 3-2-3-33 地域別・MC I・路面性状2要素ランク別割合比較 (第8地域)

「第8地域」は、8地域の中でひびわれ率の平均値がやや高く、わだち掘れ量もやや高い状態です。なお、MC Iは府中市8地域の中で最も低い(悪い)水準です。

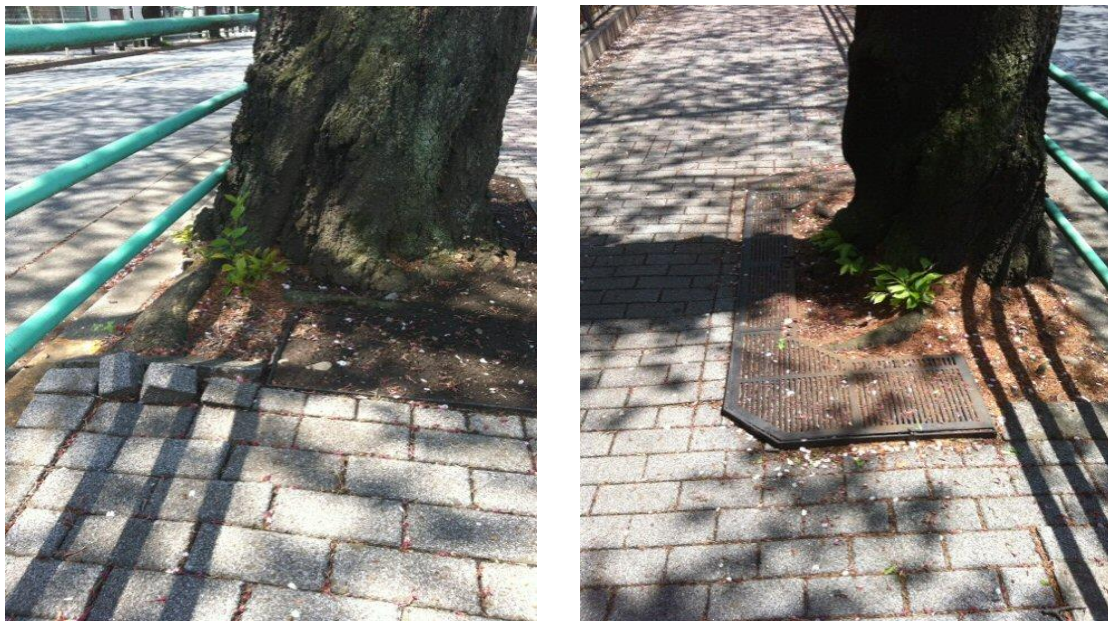
図3-2-4-2 根上がり判定例 (左：小、右：無)
