# 府中市インフラマネジメント白書 (案)

平成 29 年〇〇月

府 中 市

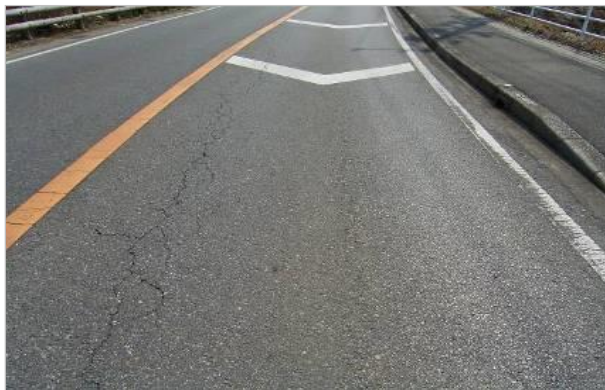
図 3-2-3-4 MCI=5  
ひび割れが見える程度

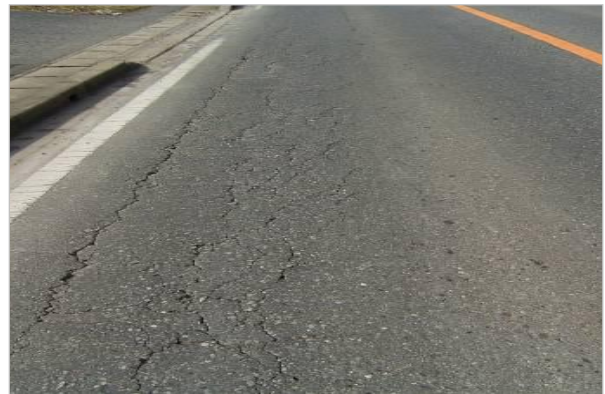
図 3-2-3-5 MCI=3.5~4  
ひび割れが複数ある程度

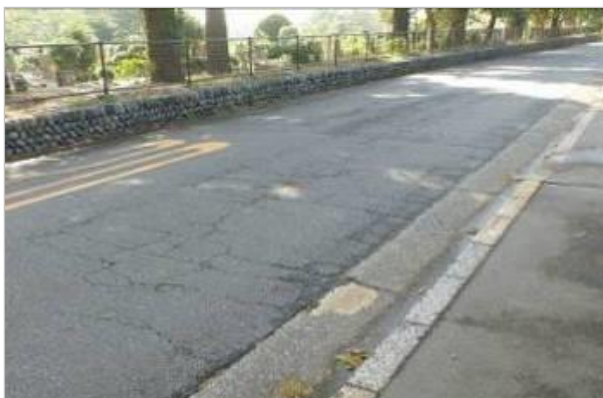
図 3-2-3-6 MCI=3  
ひび割れが面状にひろがり、わだちが顕著

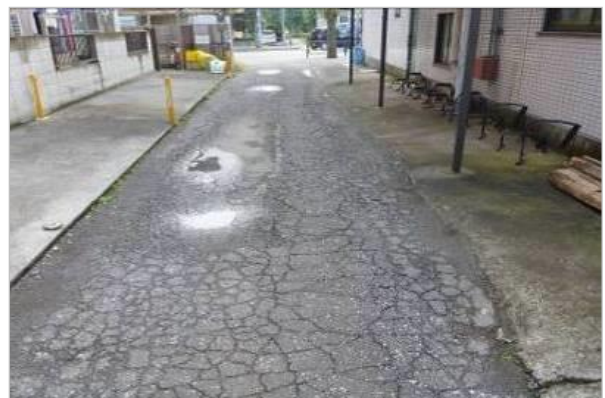
図 3-2-3-7 MCI=2  
ひび割れが全面にひろがり、わだち掘れが顕著

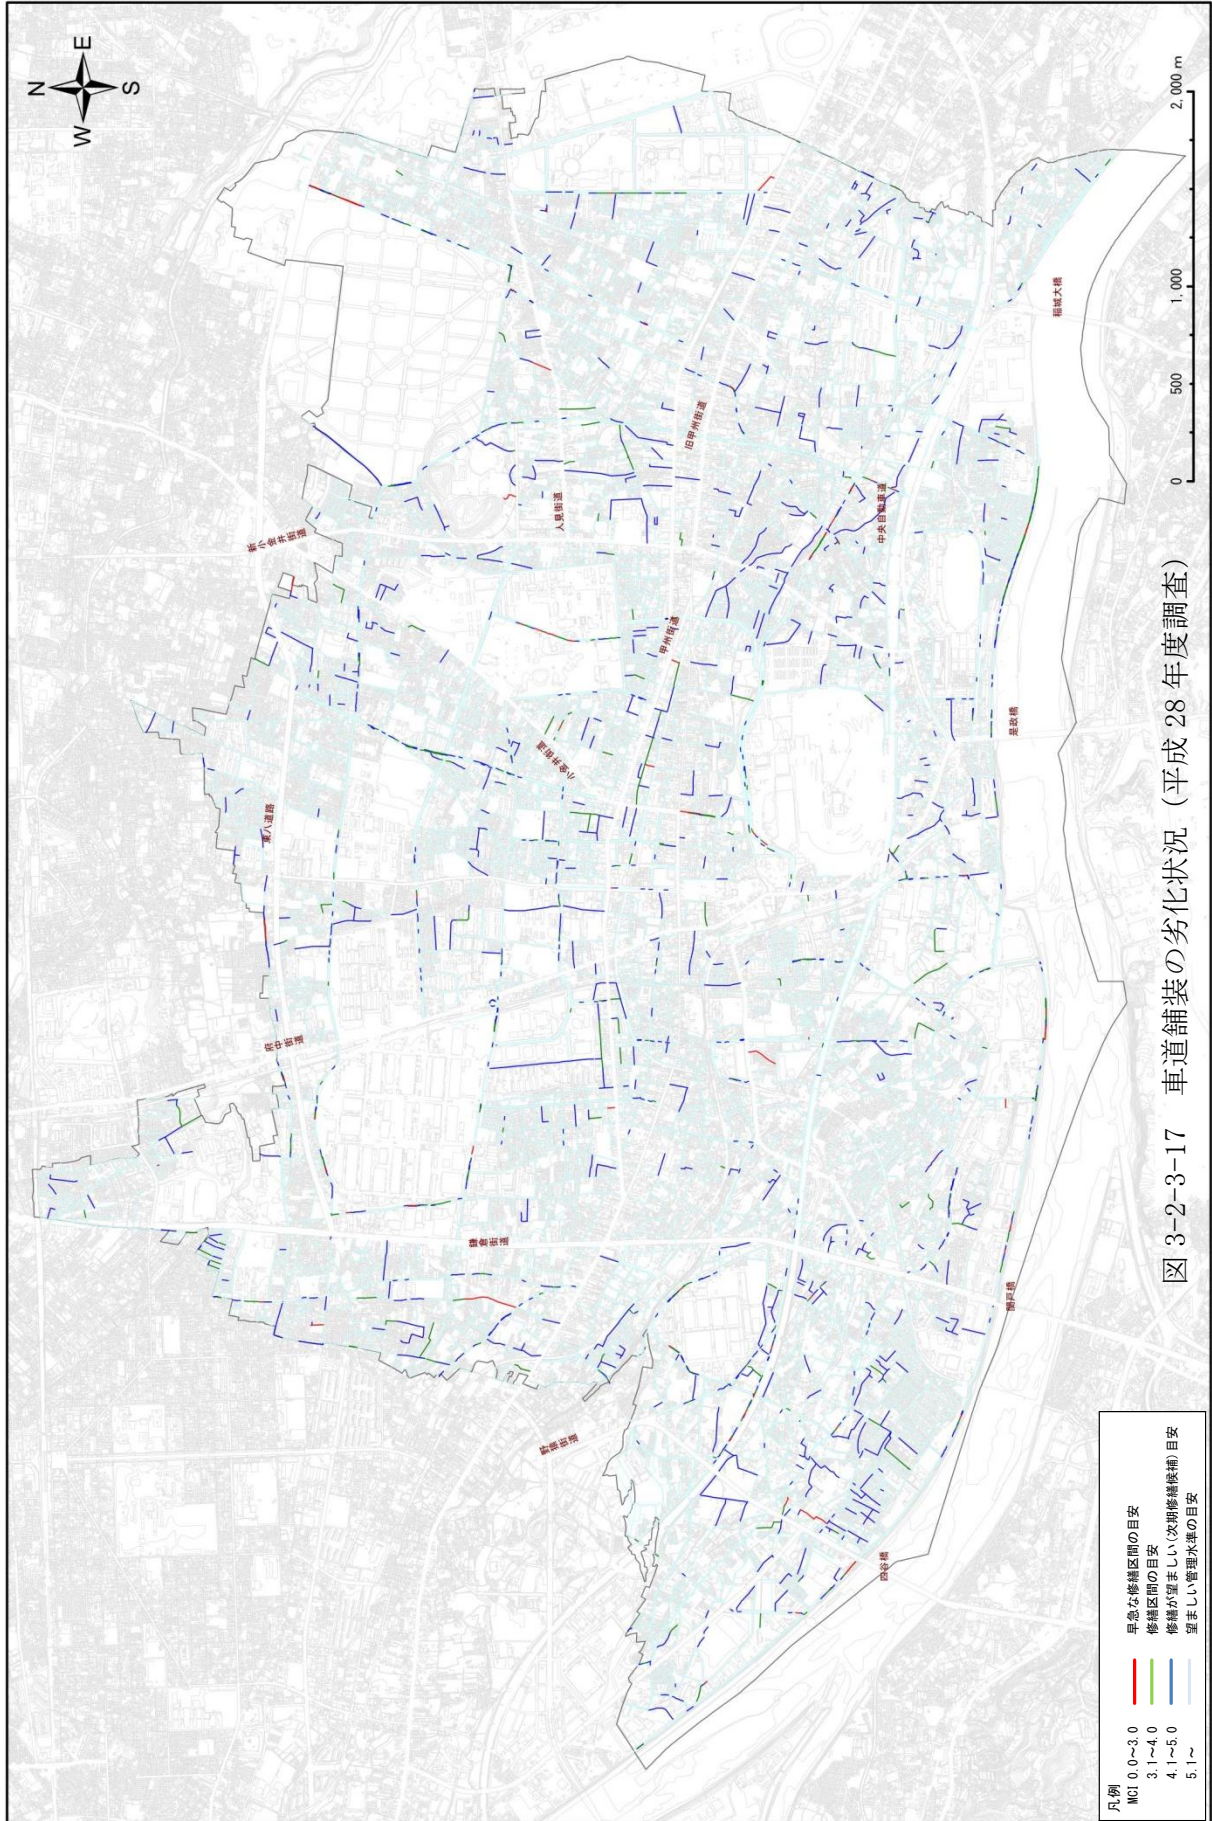
図 3-2-3-17 車道舗装の劣化状況 (平成 28 年度調査)

- 「MC I 3.0 以下(早急な修繕が必要)」の区間は、市の郊外に点在しています。
- 第 5 地域と第 8 地域が低く（劣化している）、平均MC I は 6.5 です。
- 第 5 地域はひび割れ率の割合が高いため、車道舗装の主要な劣化要因は「ひびわれ」であるといえます。
- 平均わだち掘れ量がやや高い地域は、第 7 地域です。なお、第 7 地域は、多摩川沿いに緑地が見られ、工場跡地から集合住宅へ土地利用転換が進んでいる地域です。

調査を行った路線について、現状で補修が必要な区間はMC I 3.0以下の区間です。調査の結果から、「MC I 3.0以下（早急な修繕が必要）」の区間は、75箇所 3,118 mあります。
