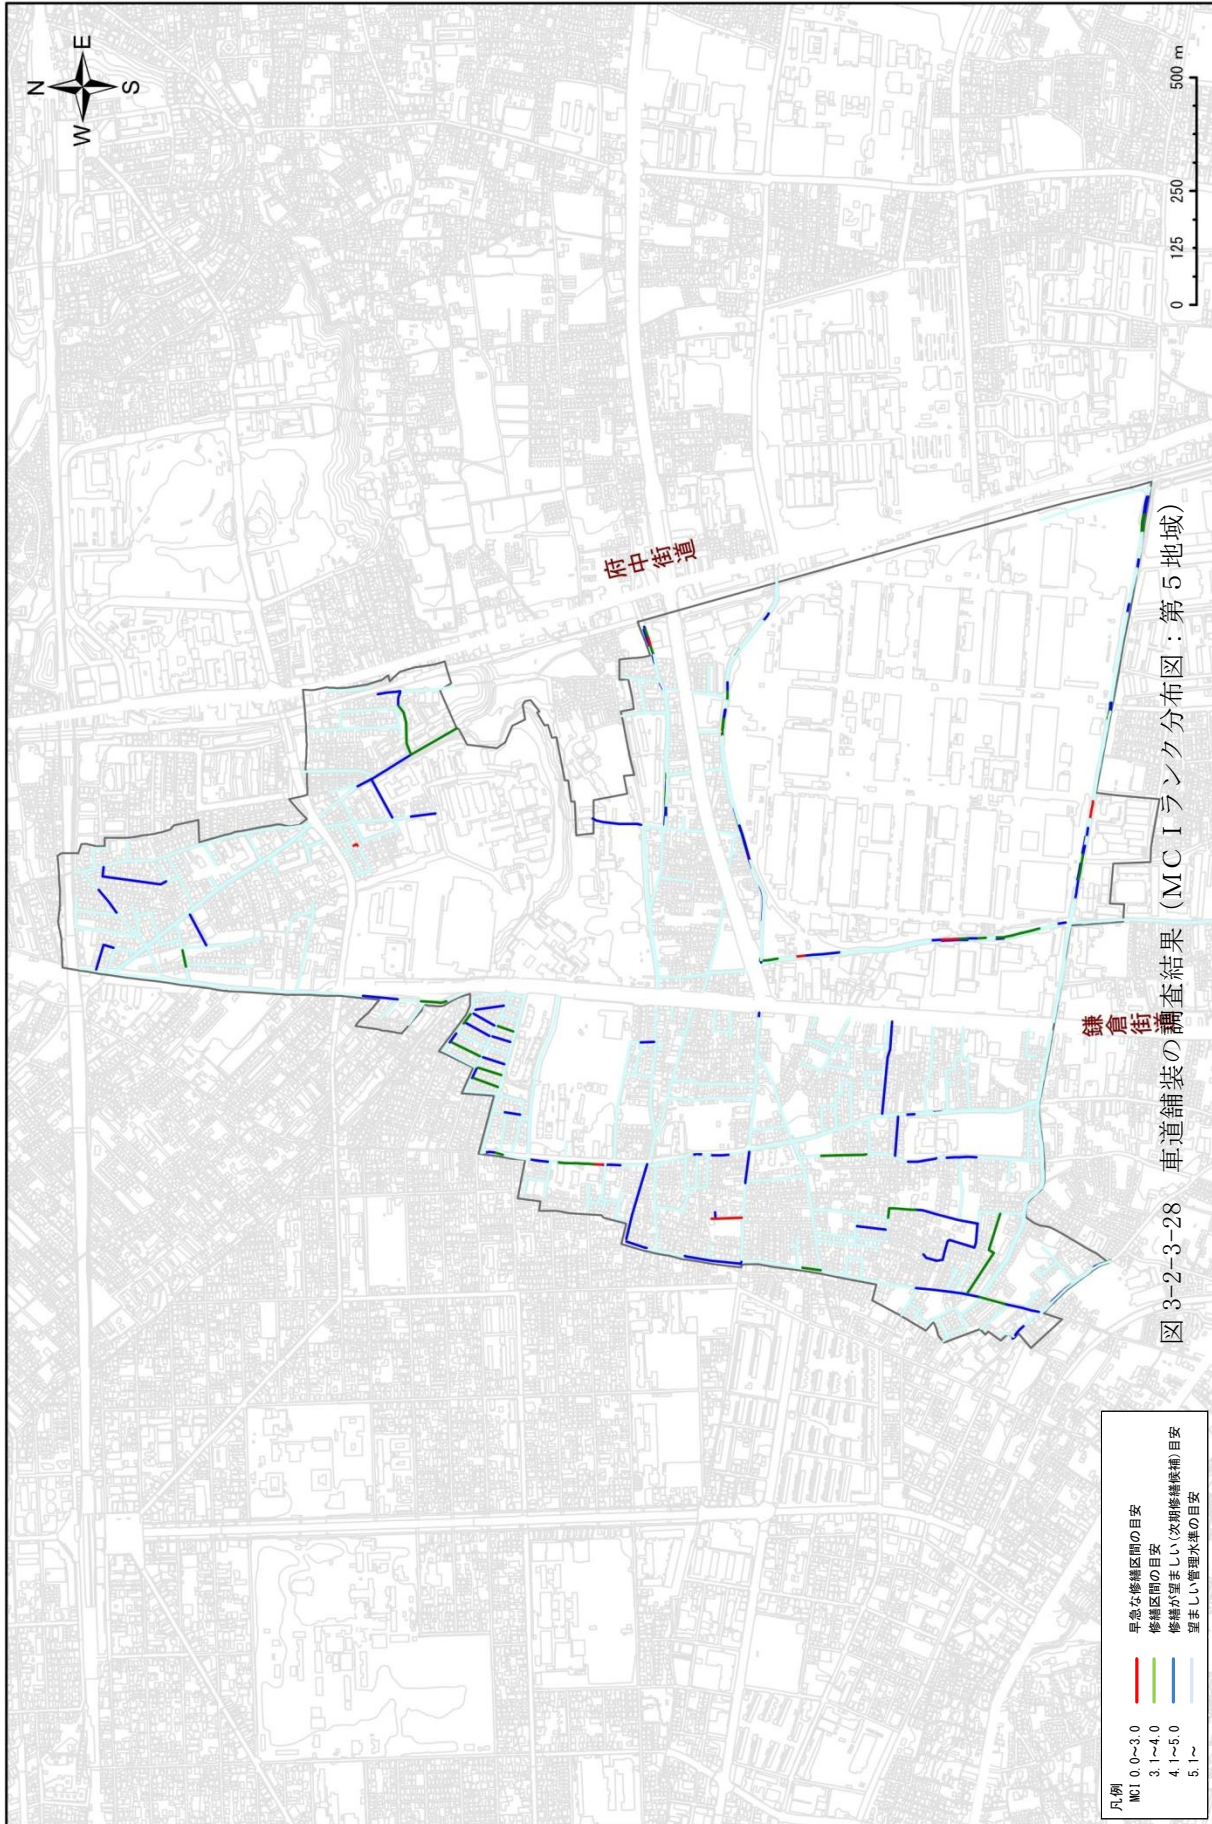
図 3-2-3-27 地域別・MC I・路面性状2要素ランク別割合比較（第5地域）

「第5地域」は、8地域の中でひびわれ率の平均値が最も高く、わだち掘れ量はやや高い状態です。なお、MC Iは府中市8地域の中で最も低い(悪い)水準です。

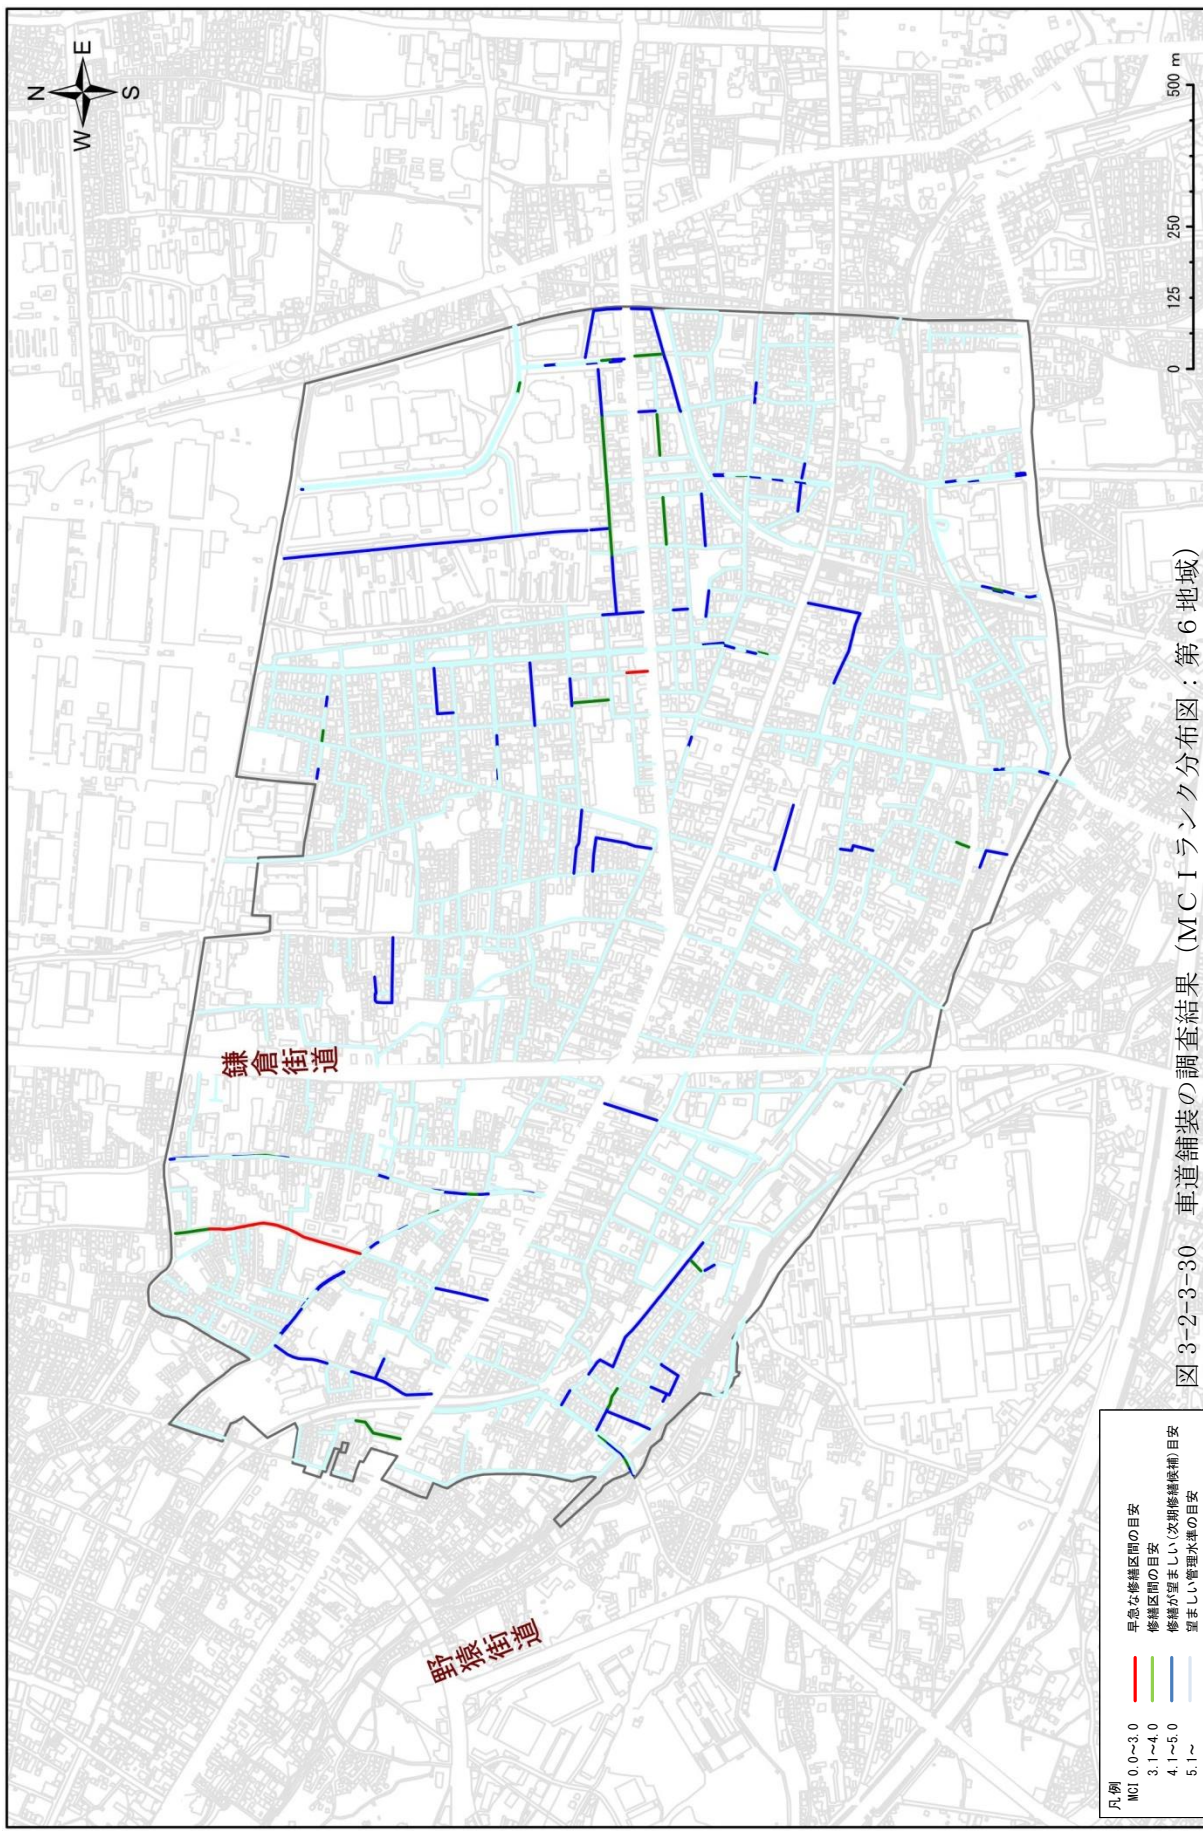
図 3-2-3-29 地域別・MC I・路面性状 2 要素ランク別割合比較 (第6地域)

「第6地域」は、8地域の中でひびわれ率の平均と同水準であり、わだち掘れ量は最も低い状態です。なお、MC Iは府中市全体の平均と同水準です。

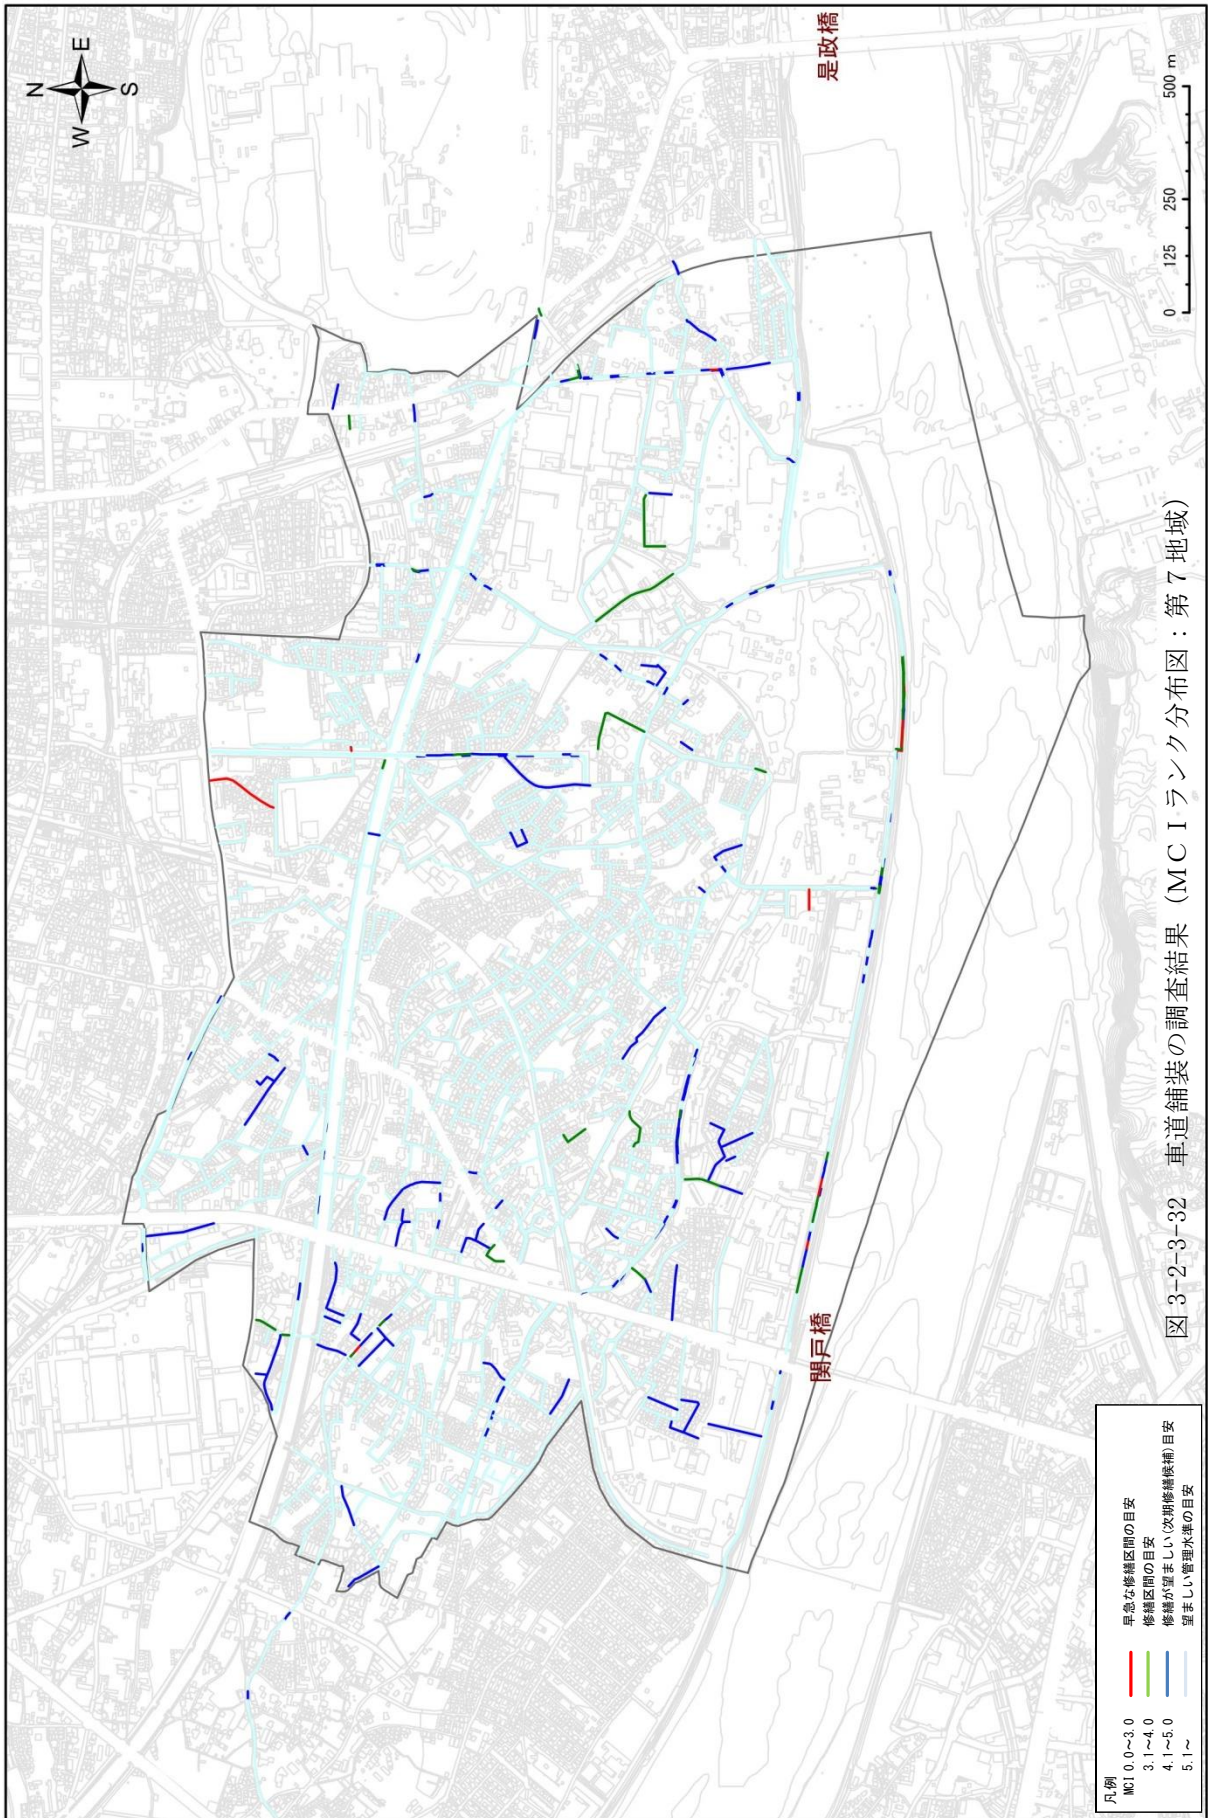
図 3-2-3-31 地域別・MC I・路面性状 2 要素ランク別割合比較 (第7地域)

「第7地域」は、8地域の中でひびわれ率の平均値が最も低く、わだち掘れ量は最も高い状態です。なお、MC Iは府中市全体の平均と同水準です。

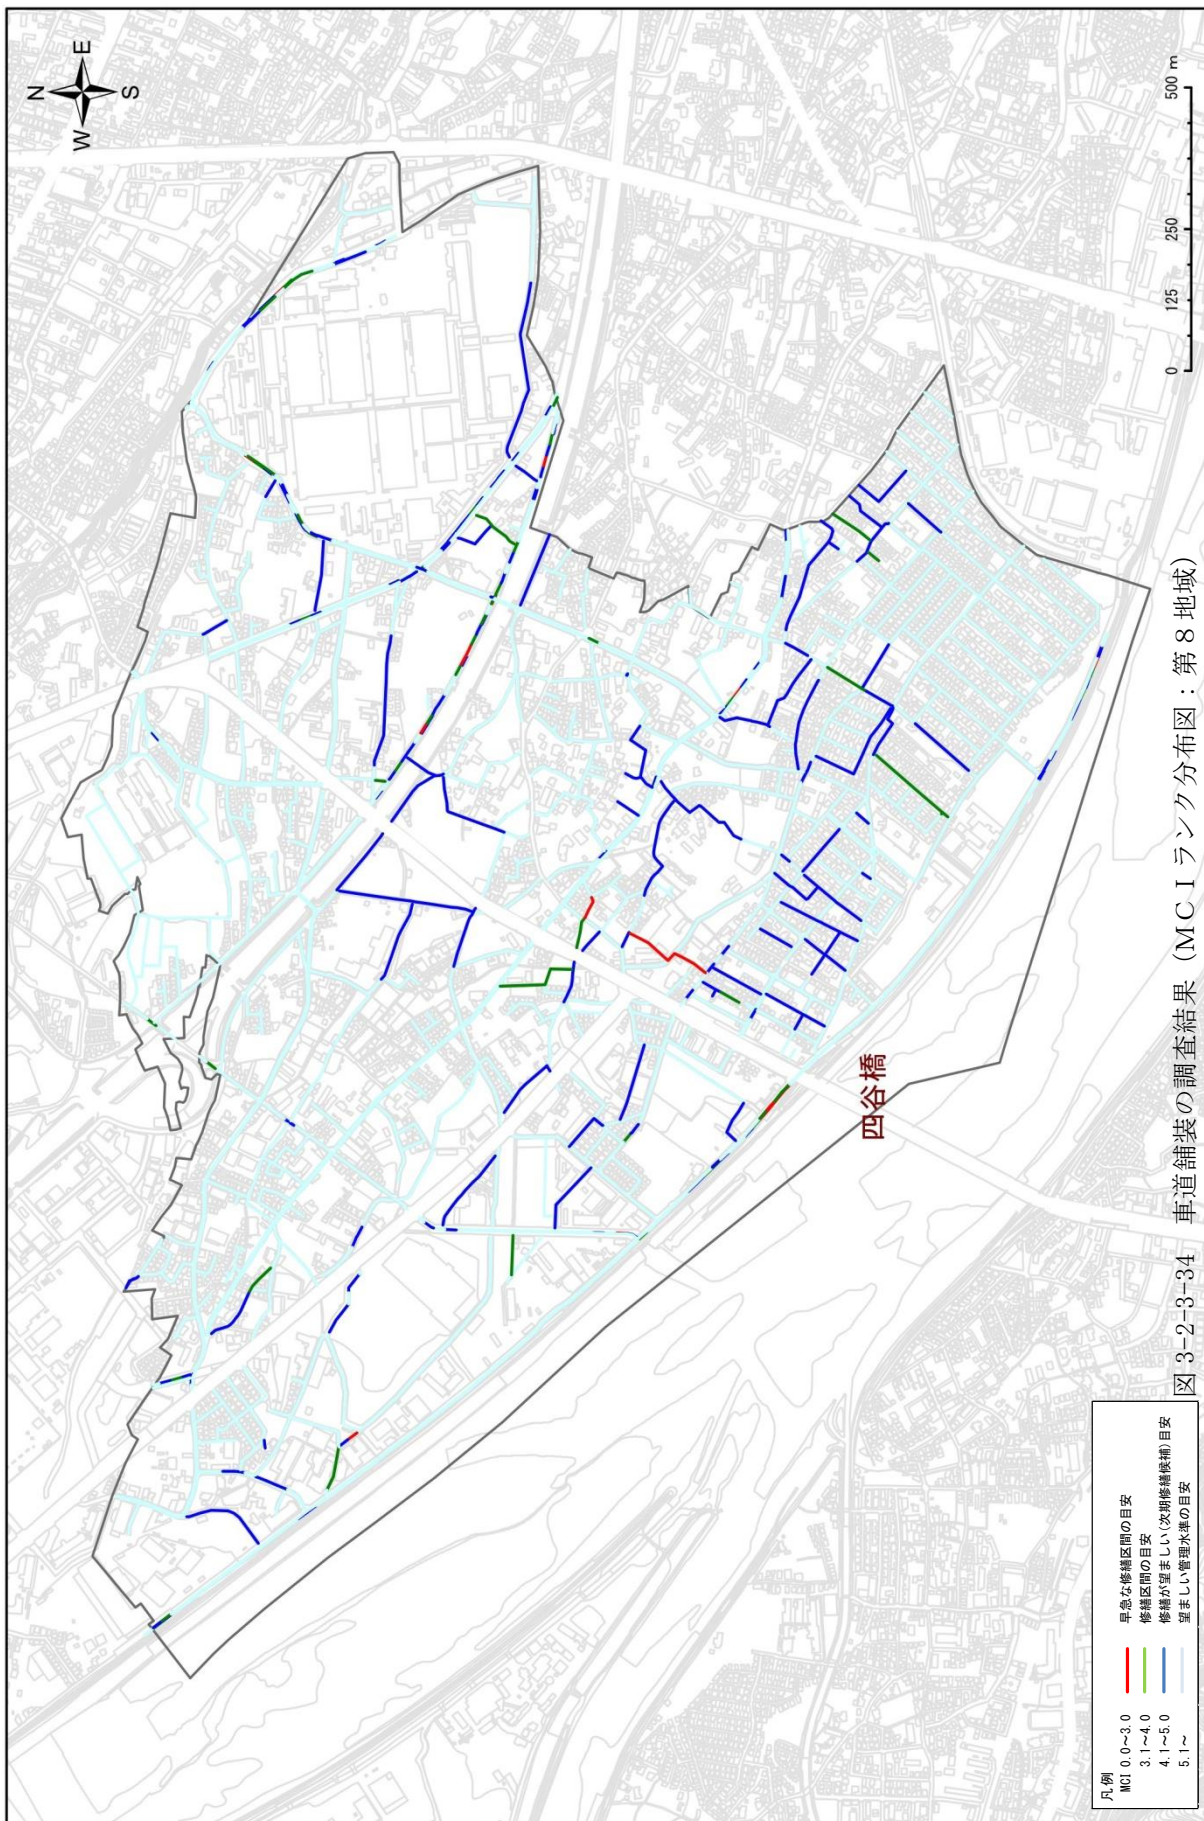
図 3-2-3-33 地域別・MC I・路面性状2要素ランク別割合比較 (第8地域)

「第8地域」は、8地域の中でひびわれ率の平均値がやや高く、わだち掘れ量もやや高い状態です。なお、MC Iは府中市8地域の中で最も低い(悪い)水準です。

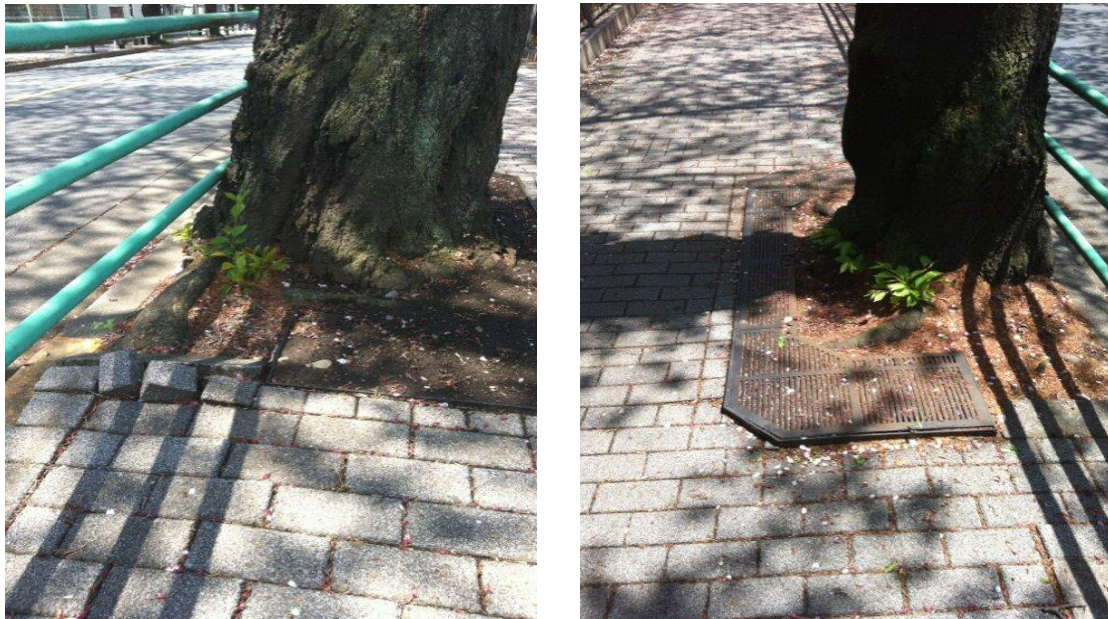
図3-2-4-2 根上がり判定例 (左：小、右：無)

- 「大」：歩行や通行に問題がある(転倒など)と評価した箇所
- 「小」：根上がり等あるが、歩行や通行には問題がないと評価した箇所
- 「無」：問題がないと評価した箇所

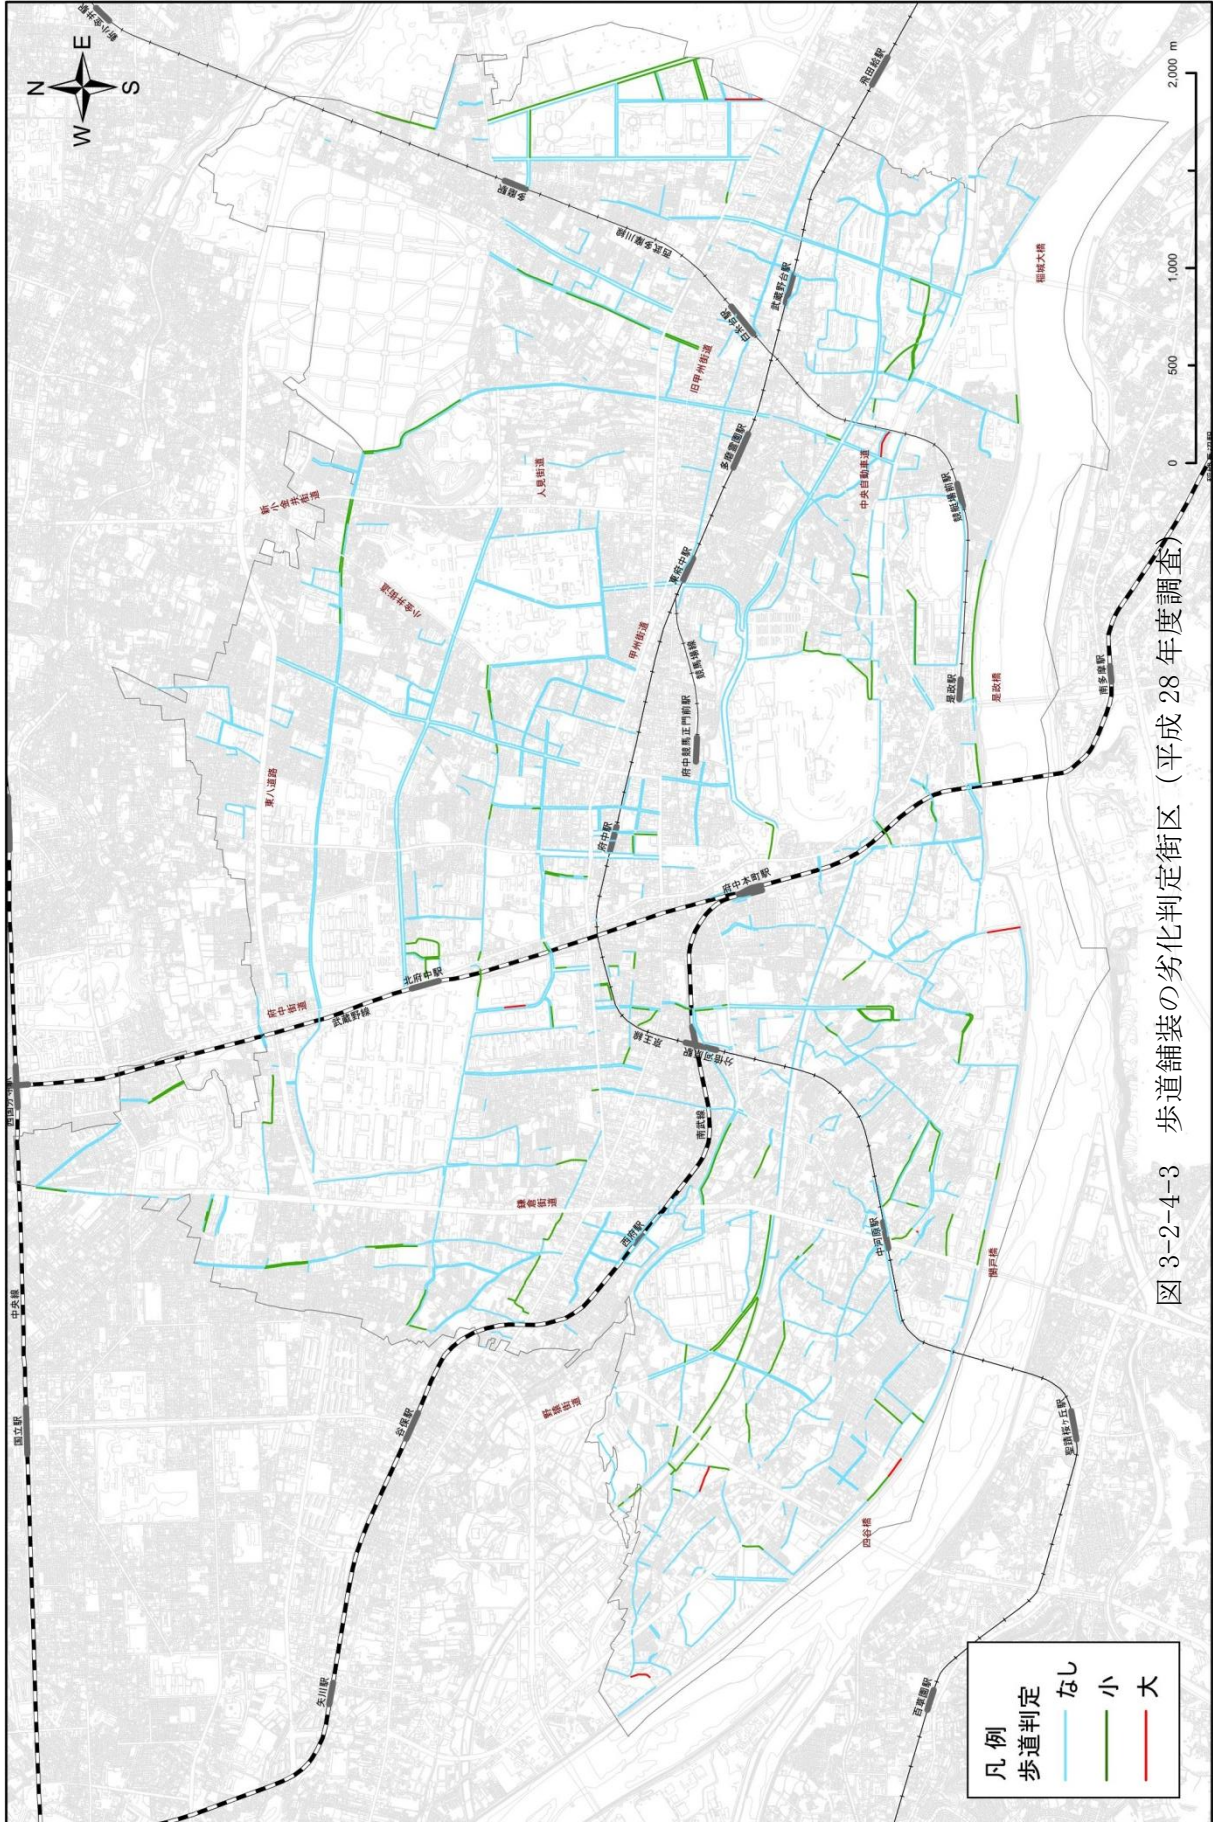
図 3-2-4-3 歩道舗装の劣化判定街区（平成 28 年度調査）

- 歩道の劣化は若干進んでおります。また、前回調査で劣化していると判定された区間は前回同様の結果でした。ただし、それらの区間は幹線道路と比較して交通量の低い一般市道が大半です。
- 植樹ますの劣化の多くは、街路樹が成長したことによる根上がりが原因と考えられます。特に街路樹がサクラの箇所では根上がりが目立ちました。

劣化判定	単位	平成 28 年度				前回調査（平成 23 年度）		
		区関数	延長 (m)	面積 (㎡)	摘要	区関数	延長 (m)	面積 (㎡)
「大」	区間	8	1,063	2,643	1-307、2-119、4-342、4-384、6-265、6-322、すずかけ通り、多摩川通り	5	545	1,397
「小」	区間	151	23,190	57,464	a : 116、Co : 37、I : 37 ※	93	11,835	32,142
「なし」	区間	1,764	149,249	418,203		1,757	158,624	439,167
合計		1,923	173,502	478,310		1,855	171,005	472,707

劣化判定が「大」と「小」の区間の結果を補修対策箇所とし、それぞれ図 3-2-4-3、図 3-2-4-4 に街区箇所を示します。あわせて、図 3-2-4-5、図 3-2-4-6 に劣化していると判定した箇所の調査写真を示します。

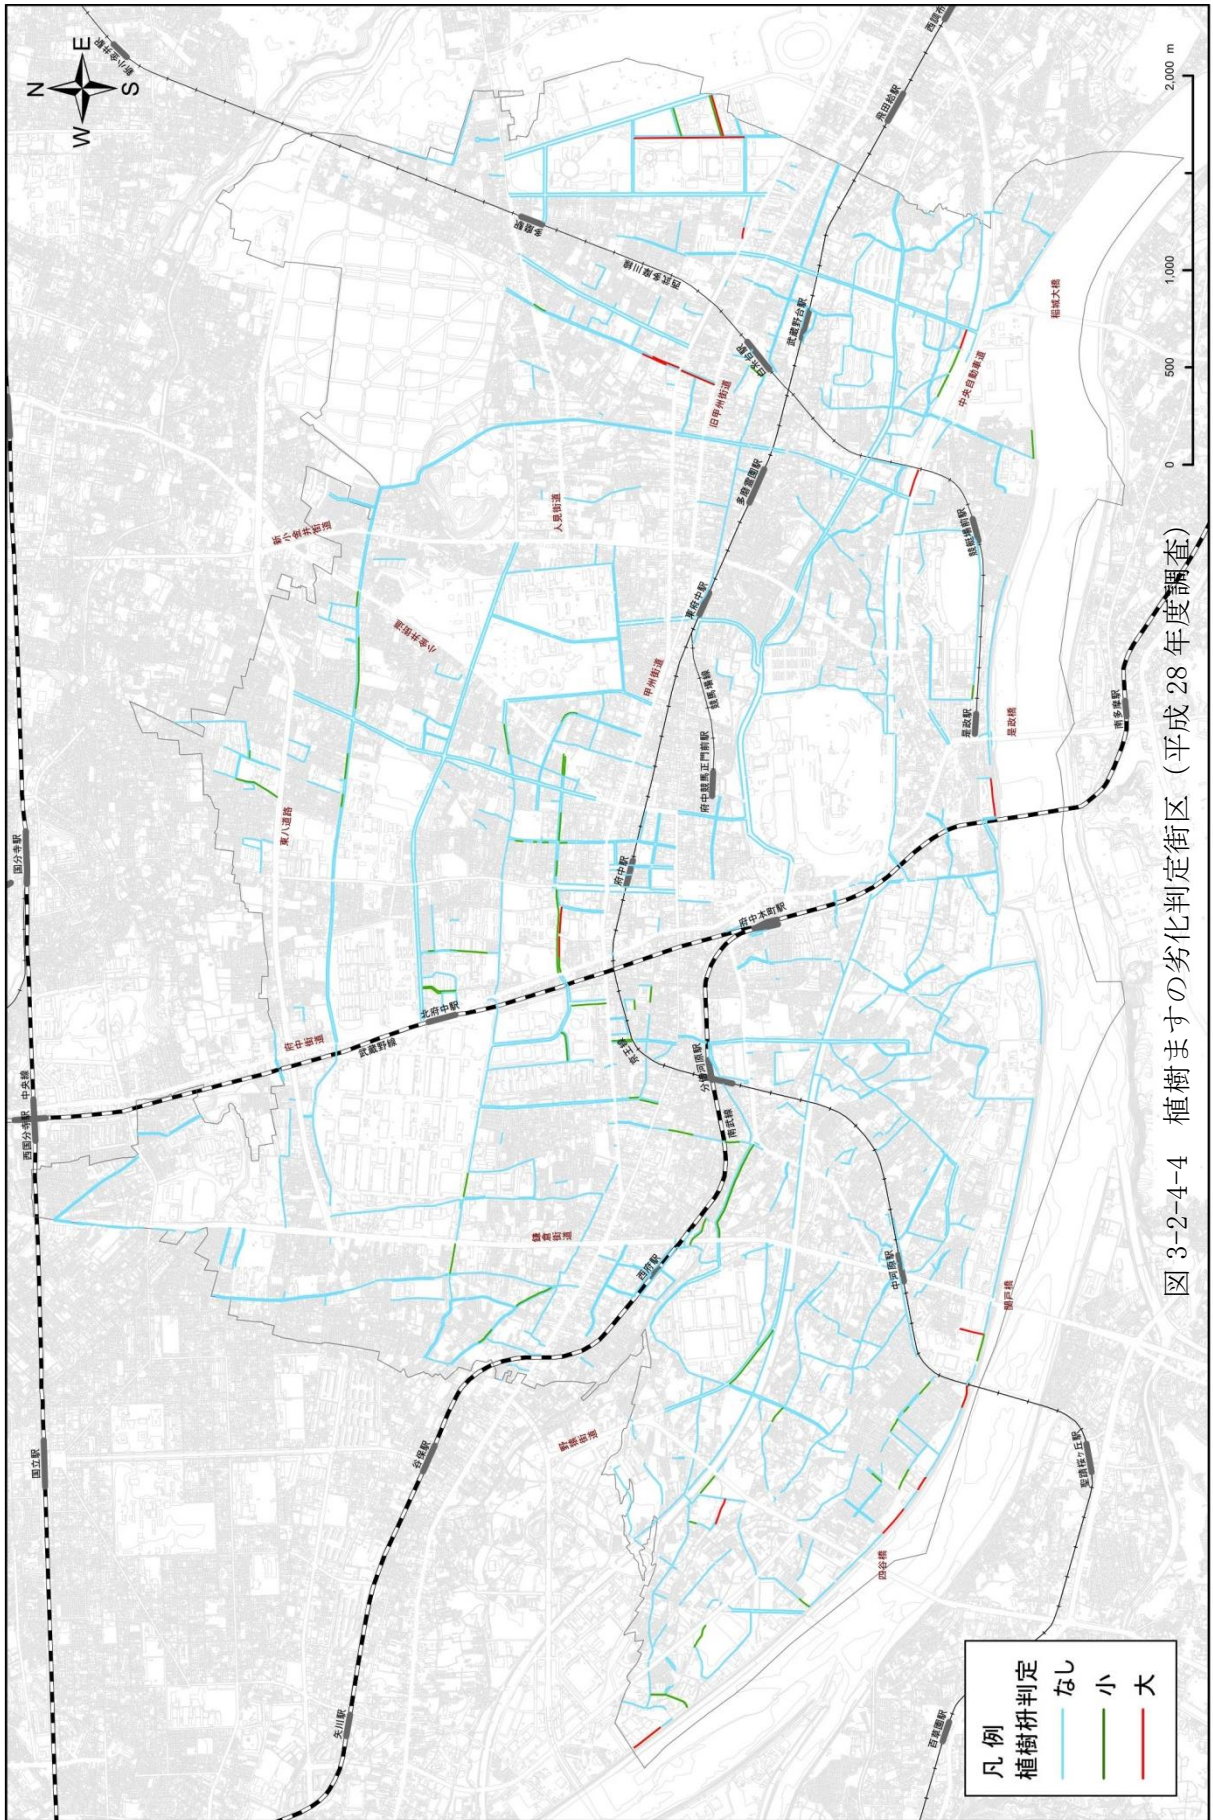
図 3-2-4-4 植樹ますの劣化判定街区（平成 28 年度調査）

劣化判定	単位	平成 28 年度				前回調査（平成 23 年度）		
		区関数	劣化箇所数	グレーチング材質 (区関数)	摘要	区関数	劣化箇所数	グレーチング材質 (区関数)
「大」	区間	10	17	鉄 : 4 なし : 3	1-96、1-307、1-355、2-234、6-265、6-351、「桜通り」2 箇所、「多摩川通り」5 箇所、「中央道側道」、「多磨霊園南参道」3 箇所	7	7	鉄 : 2 なし : 5
「小」	区間	151	124	P : 2※ 鉄 : 23 なし : 52		65	112	P : 2※ 鉄 : 17 なし : 46
「なし」	区間	1,764	----	P : 47※ 鉄 : 212 なし : 1,570		1,783	----	P : 47※ 鉄 : 212 なし : 1,524
合計		1,923	141	P : 49※ 鉄 : 239 なし : 1,635		1,855	119	P : 49※ 鉄 : 231 なし : 1,575

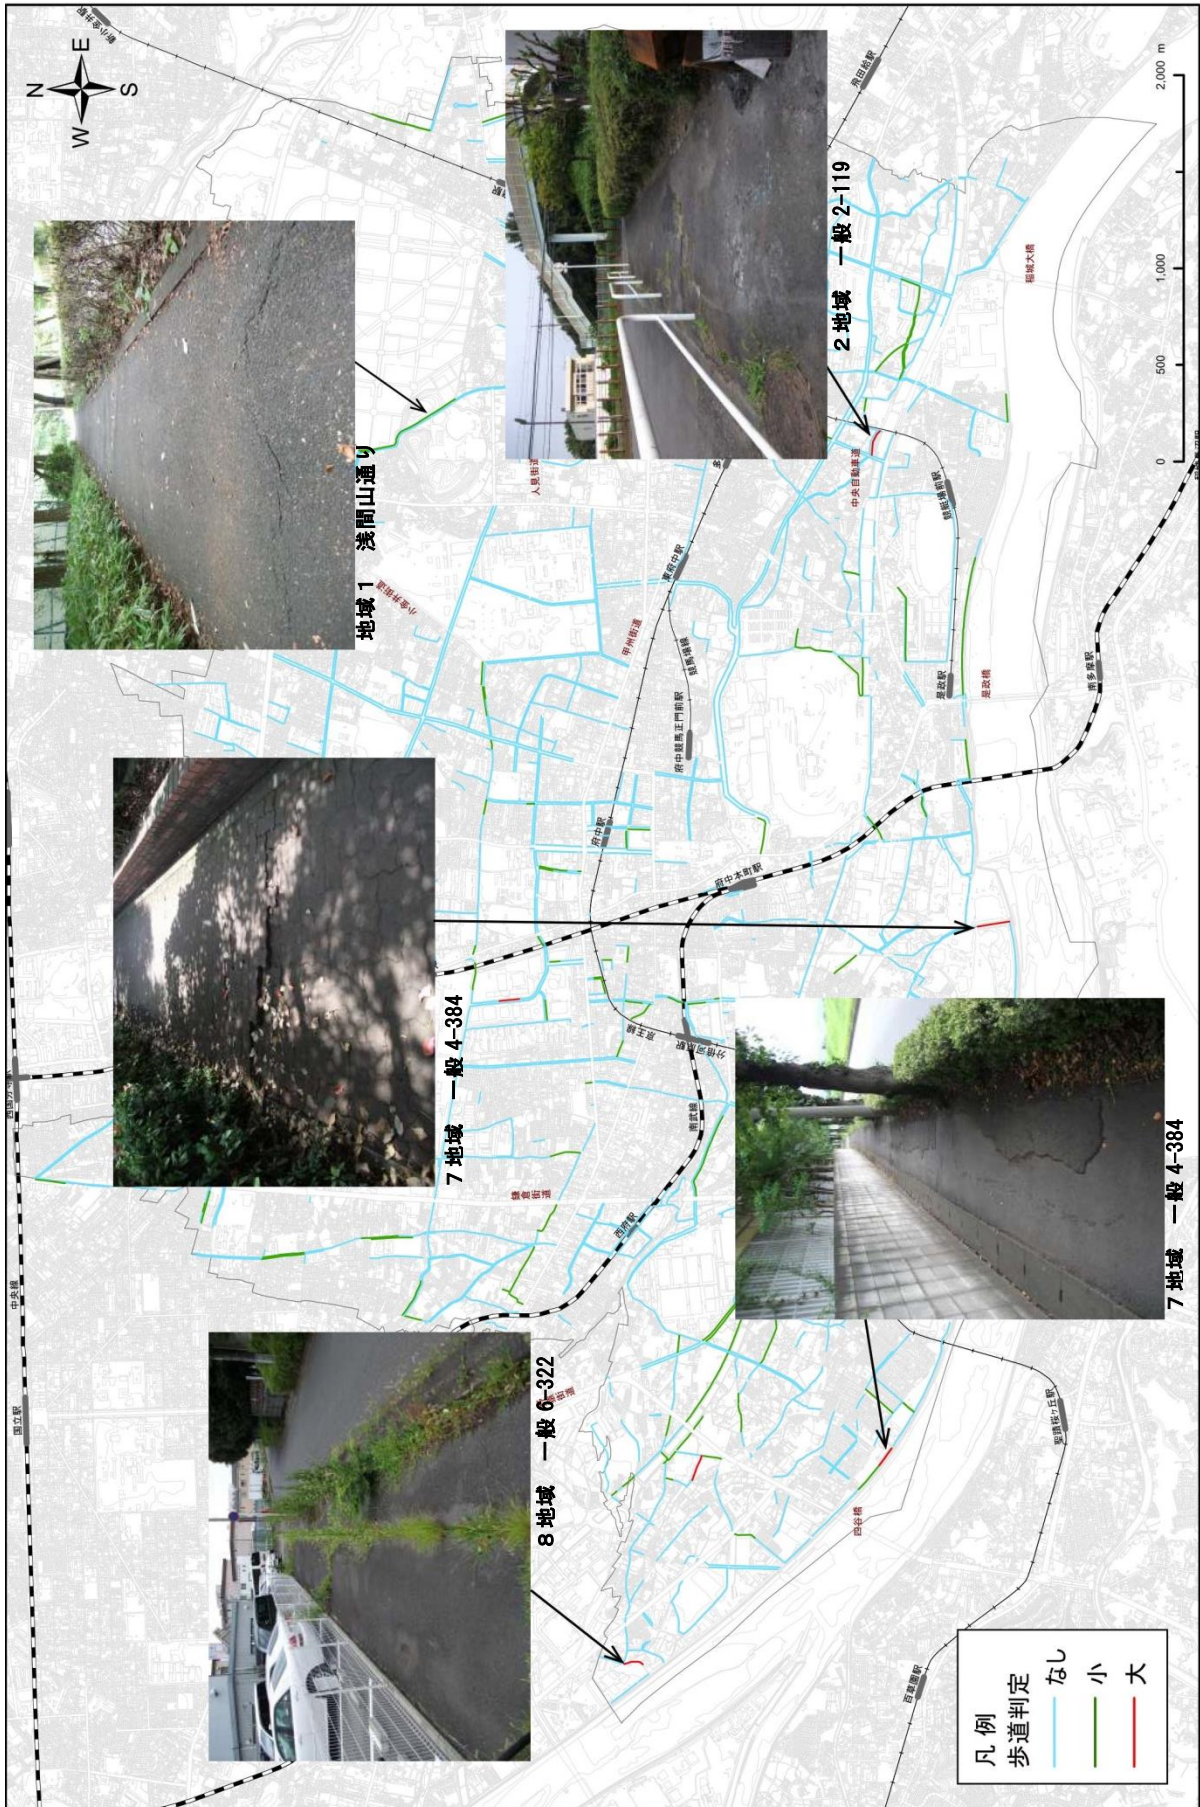
図 3-2-4-5 歩道舗装の劣化箇所（平成 28 年度調査）

歩道舗装劣化の程度	劣化判定	備 考
劣化箇所(段差、穴)を跨ぐ程度	大	舗装材の流出や穴がある。
歩行に支障がない程度 (成人がつまずかない程度)	小	足の大きさ程度(30cm 程度)以下のひび割れを許容する。
ベビーカーなどの手押し車や杖利用の歩行に支障がない程度	なし	沿道からの流出土堆積や縁石の擦り減り、破損は判定に影響しない。

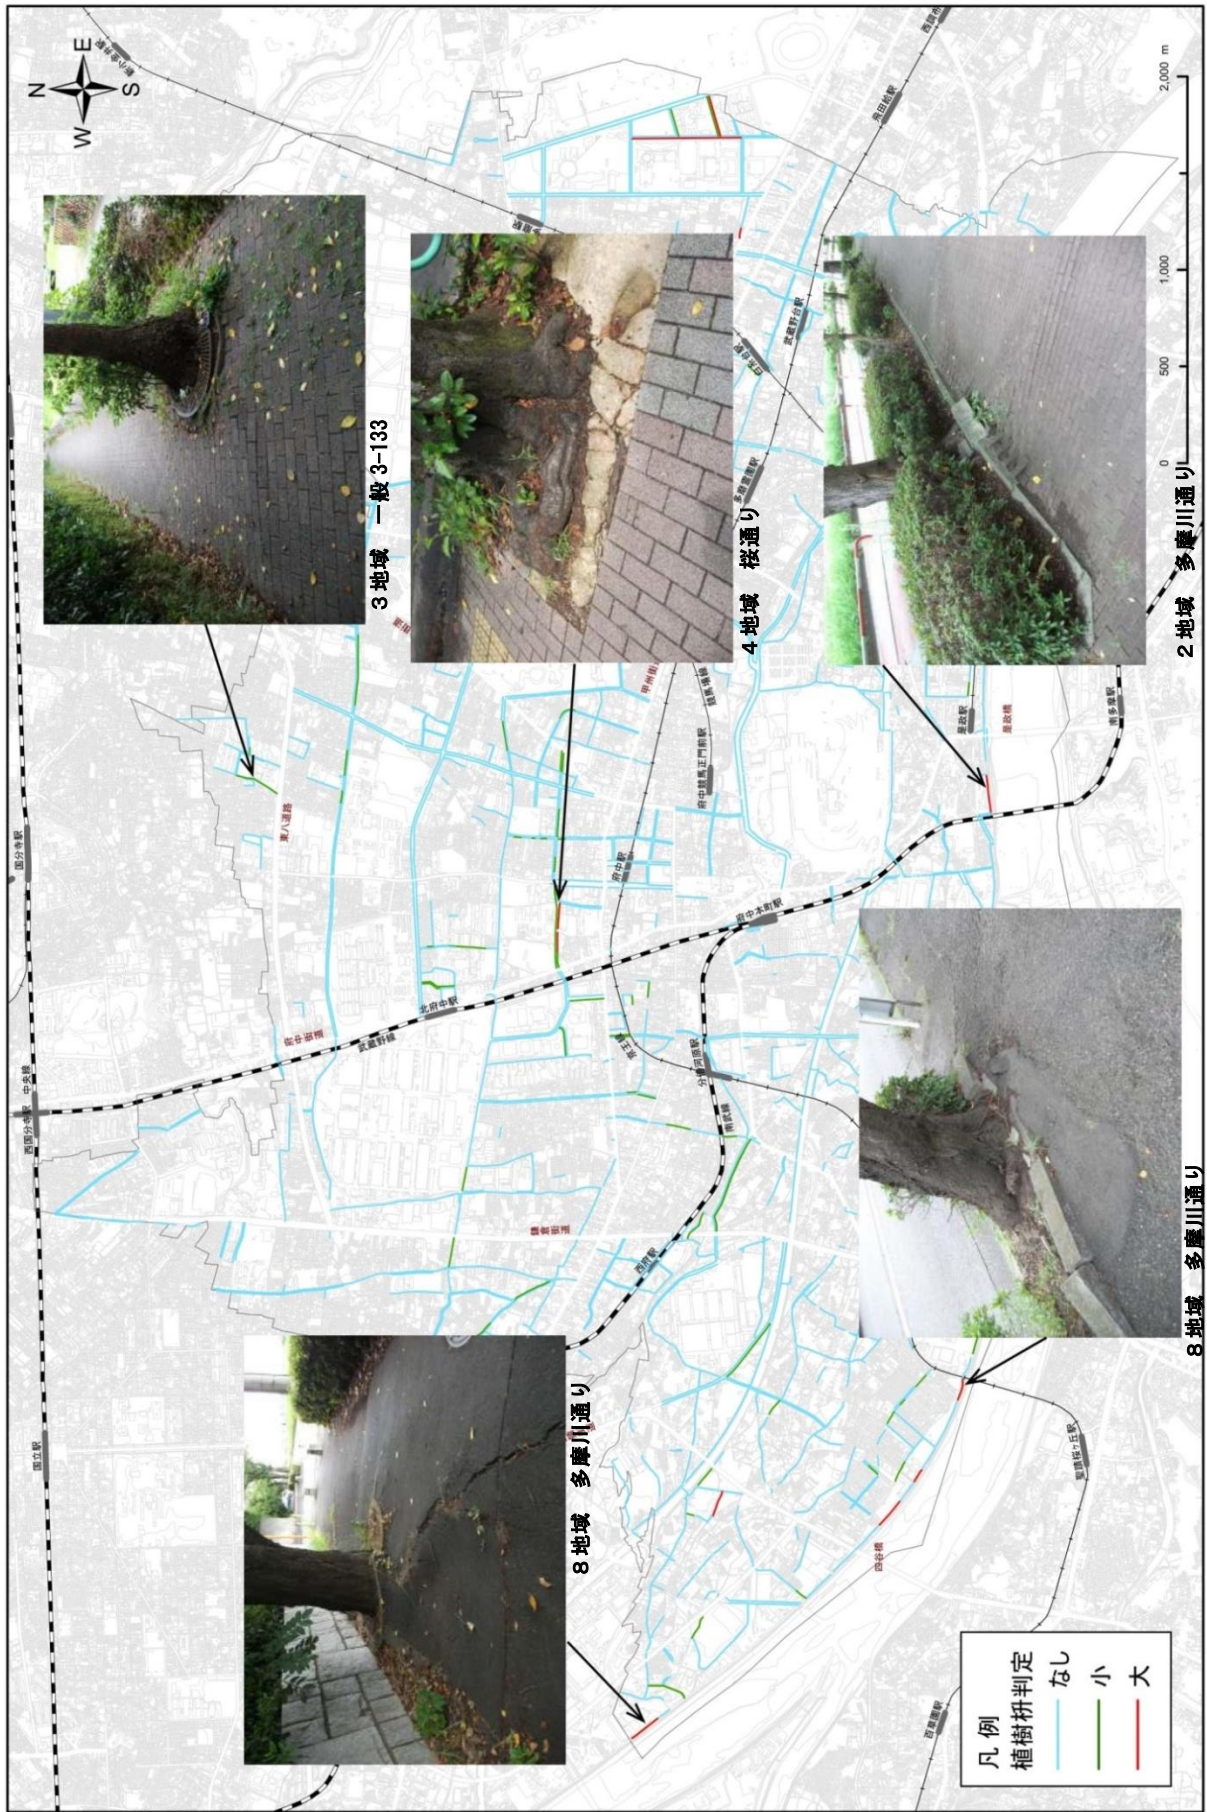
図 3-2-4-6 植樹ますの劣化箇所 (平成 28 年度調査)

植樹柵劣化の程度	劣化判定	備 考
植樹柵(植樹帯)原型が認められない	大	
植樹柵(植樹帯)の縁石やグレーチングがゆがんでいる	小	
街路樹による破損が認められない	なし

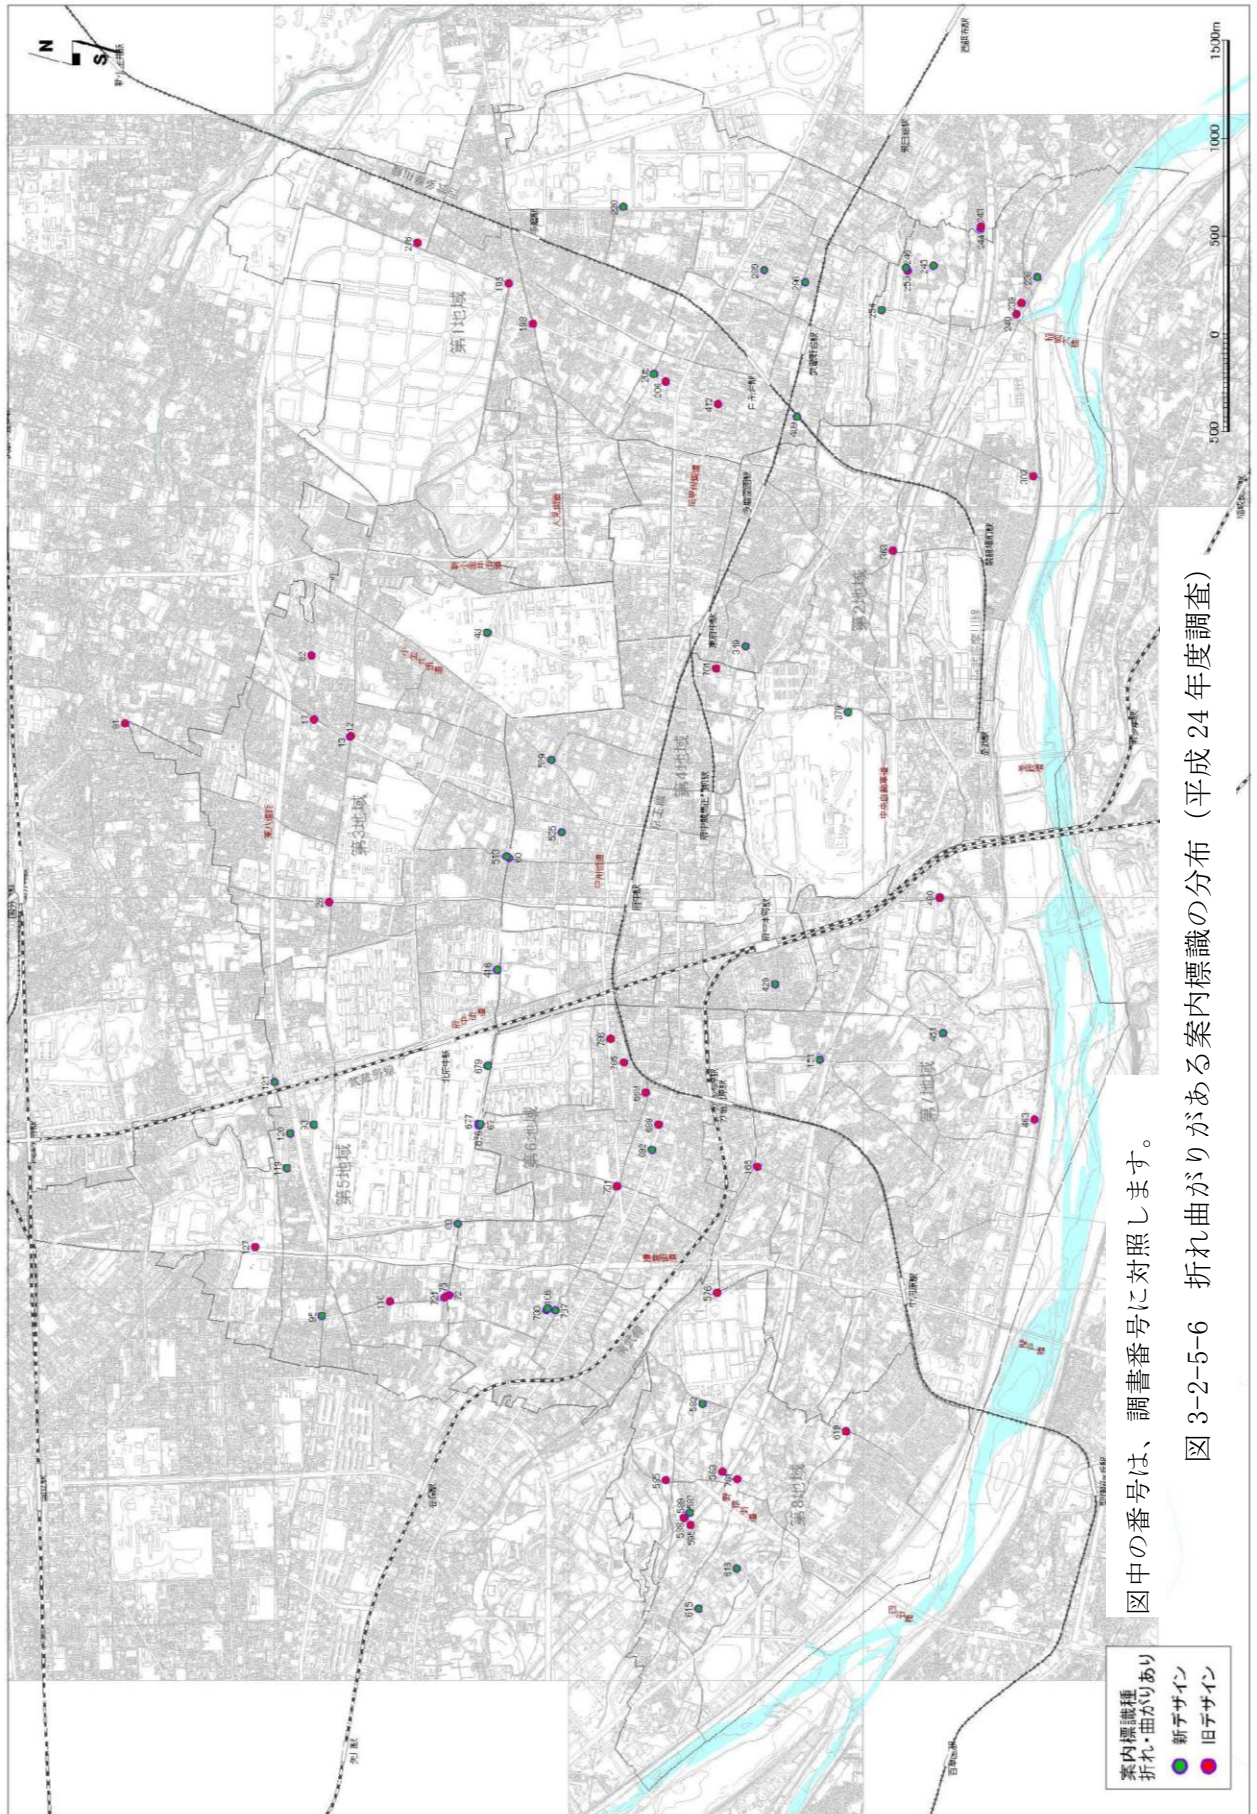
図 3-2-5-6 折れ曲がりがある案内標識の分布（平成 24 年度調査）

- 「府中市サイン基本計画（平成 2 年 11 月）」のサイン計画に従って設置された案内標識と旧型案内標識が混在している状況です。
- 78 基程度に、看板折れや曲がり等の看板破損があります。（支柱の破損はありません。）
- 色あせ等により、表示が見にくくなっている標識は 63 基あります。
