府中市インフラマネジメント白書
2017年度版（案）

平成 29 年〇〇月

府 中 市

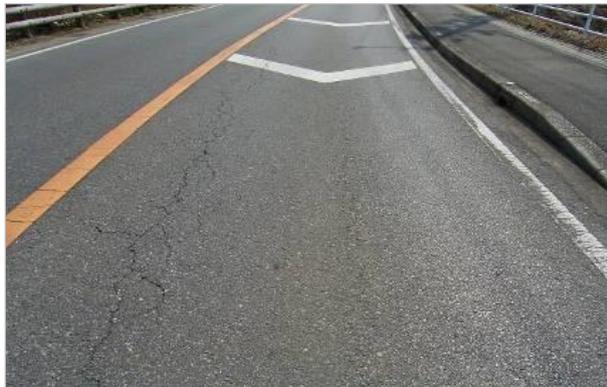
図 3-2-3-4 MCI=5
ひび割れが見える程度

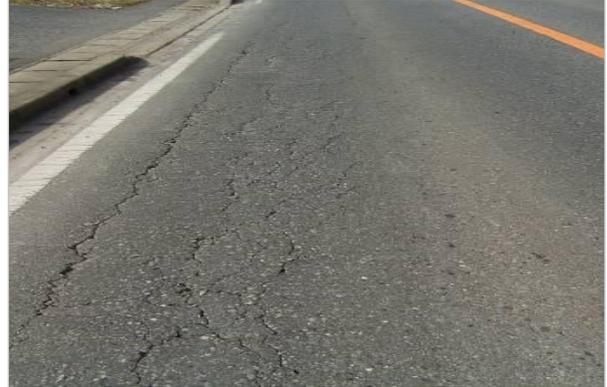
図 3-2-3-5 MCI=3.5~4
ひび割れが複数ある程度

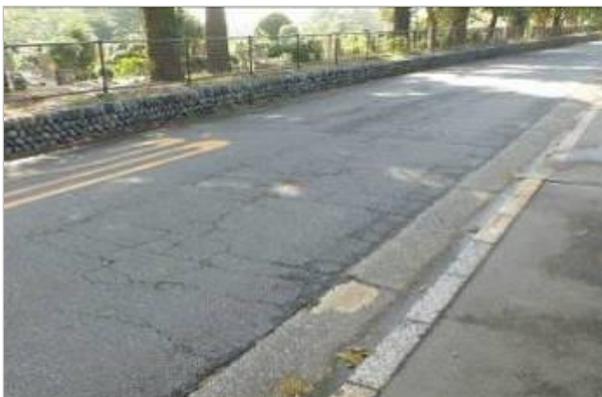
図 3-2-3-6 MCI=3
ひび割れが面状にひろがり、わだちが顕著

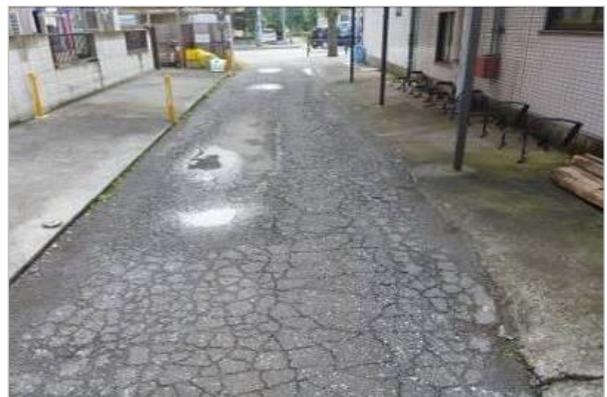
図 3-2-3-7 MCI=2
ひび割れが全面にひろがり、わだち掘れが顕著

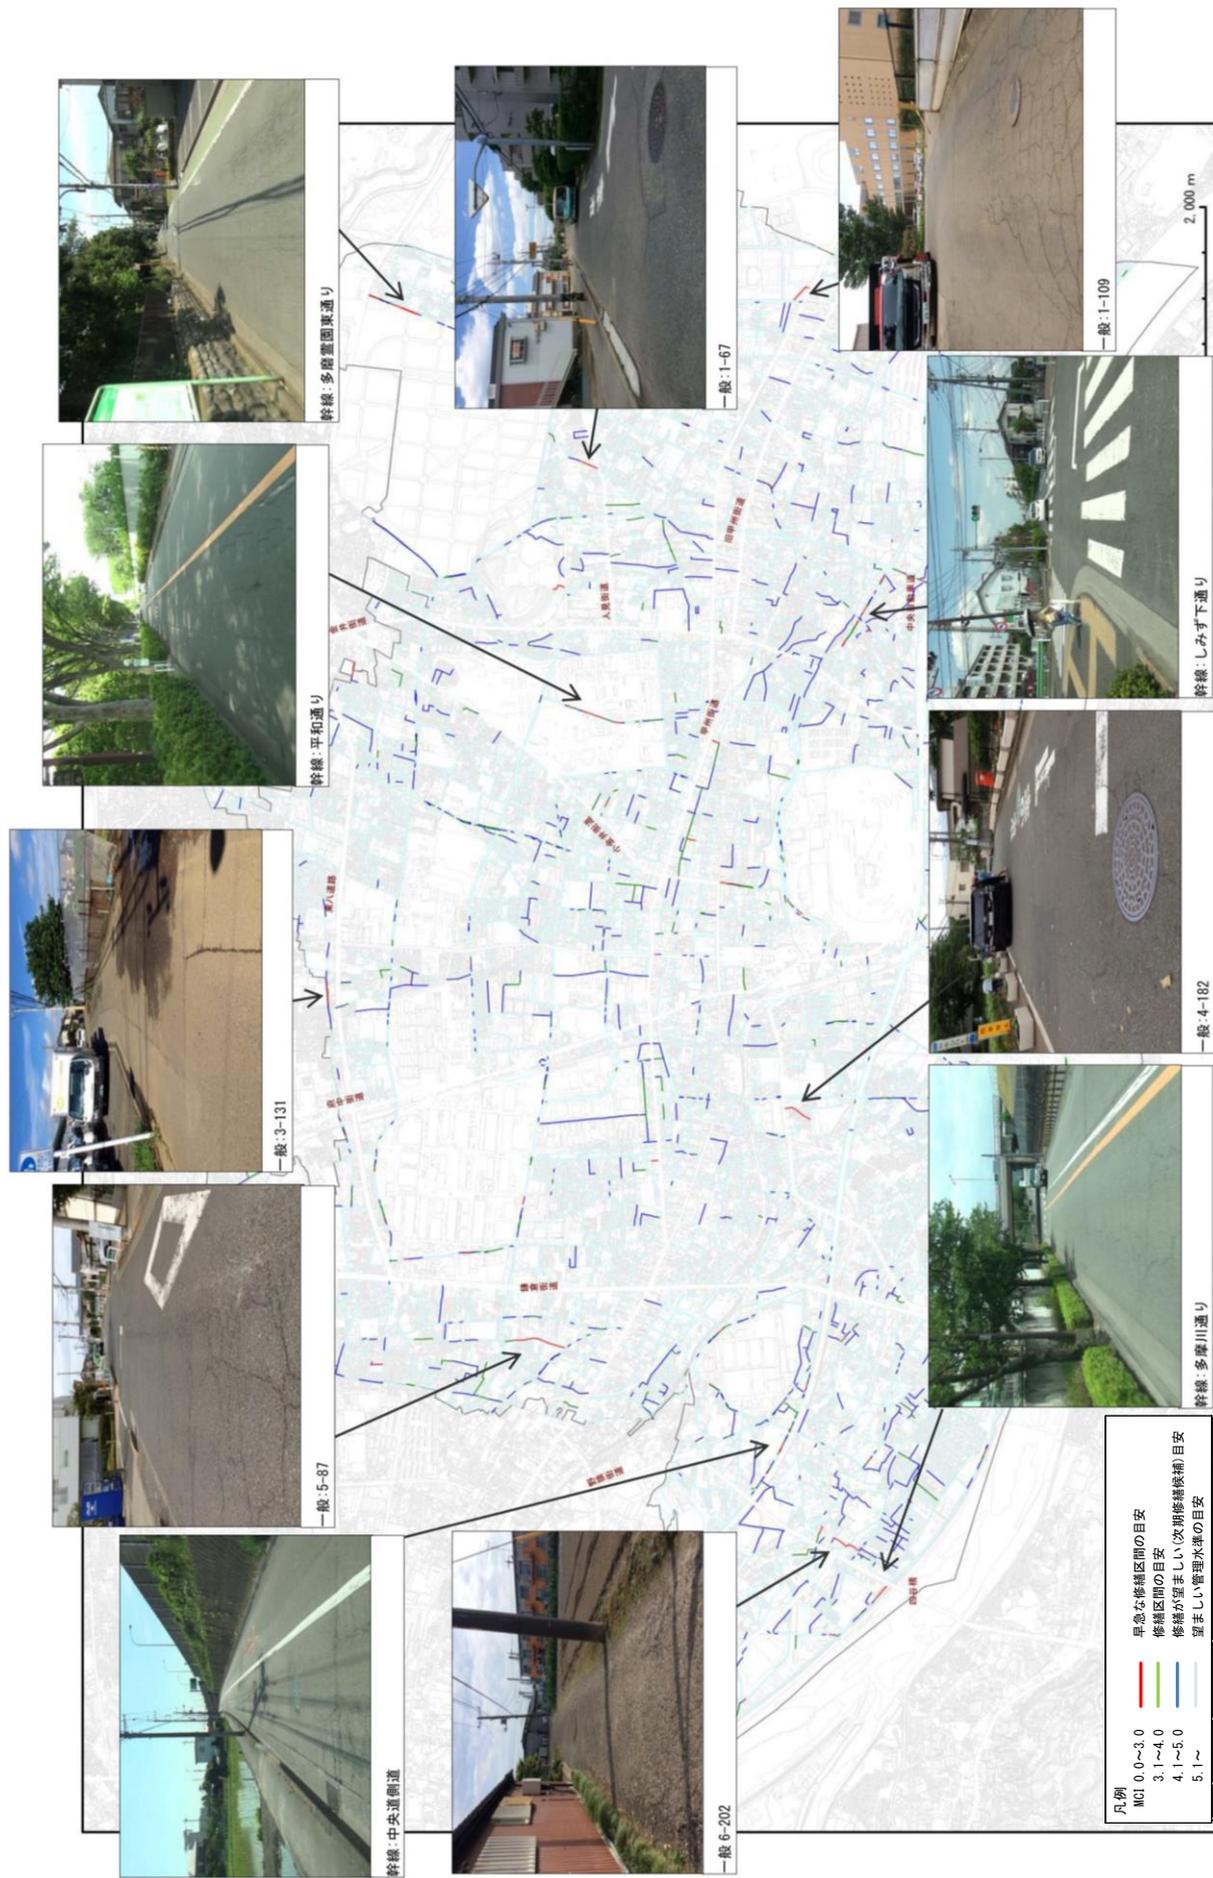
図 3-2-3-18 現状で劣化している車道舗装(平成 28 年度調査)

- 府中市管理市道における舗装の劣化要因は、「ひびわれ」です。
- 現状では、「わだち掘れ」によって補修を検討する箇所はみられません。

- 「MC I 3.0 以下(早急な修繕が必要)」の区間は、市の郊外に点在しています。
- 第 5 地域と第 8 地域が低く（劣化している）、平均MC I は 6.5 です。
- 第 5 地域はひび割れ率の割合が高いため、車道舗装の主要な劣化要因は「ひびわれ」であるといえます。
- 平均わだち掘れ量がやや高い地域は、第 7 地域です。なお、第 7 地域は、多摩川沿いに緑地が見られ、工場跡地から集合住宅へ土地利用転換が進んでいる地域です。

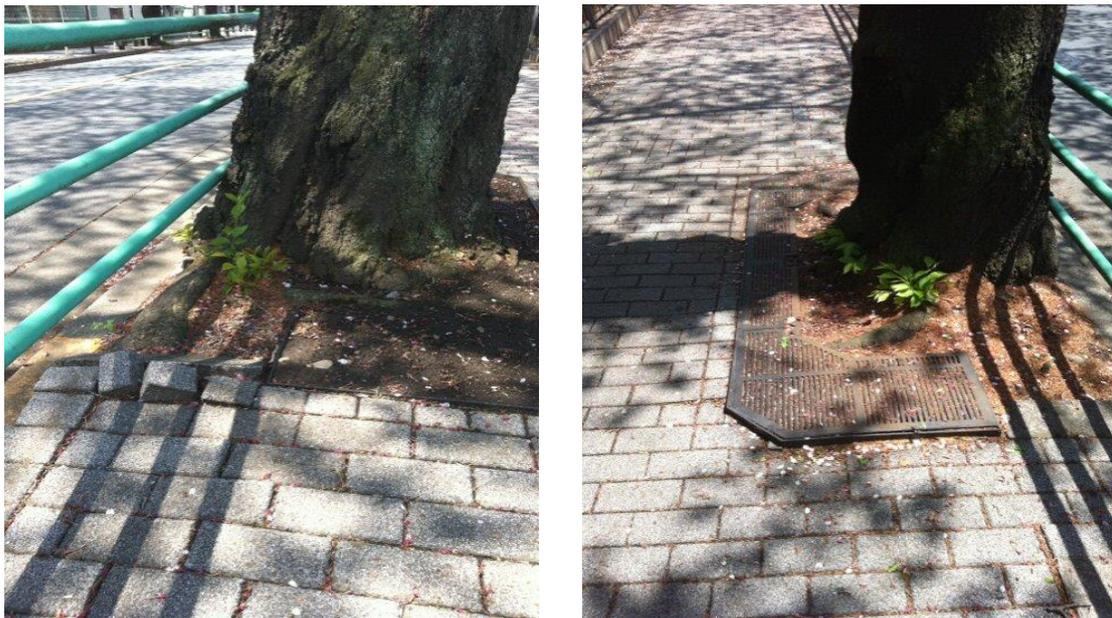
図3-2-4-2 根上がり判定例 (左：小、右：無)

- 「大」：歩行や通行に問題がある(転倒など)と評価した箇所
- 「小」：根上がり等あるが、歩行や通行には問題がないと評価した箇所
- 「無」：問題がないと評価した箇所

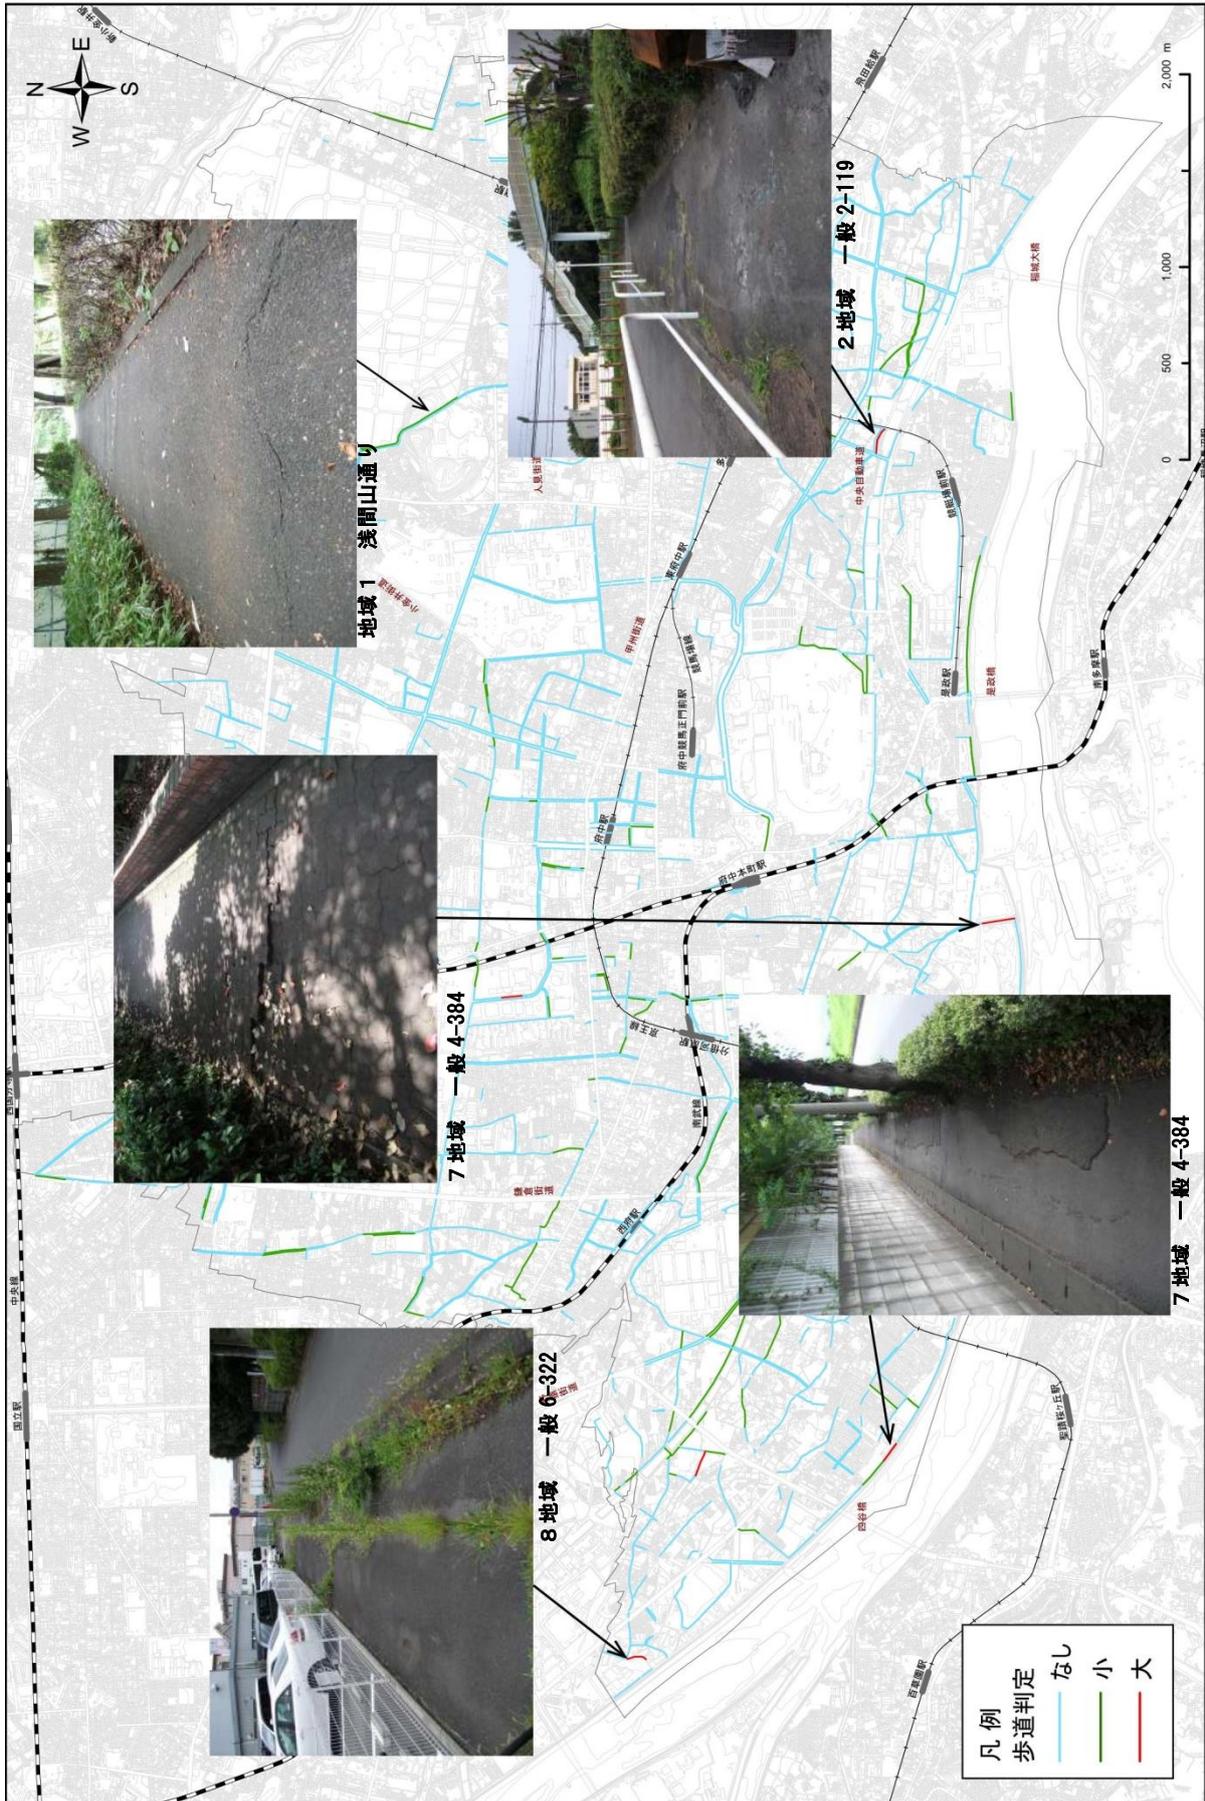
図 3-2-4-5 歩道舗装の劣化箇所（平成 28 年度調査）

- 歩道の劣化は若干進んでおります。また、前回調査で劣化していると判定された区間は前回同様の結果でした。ただし、それらの区間は幹線道路と比較して交通量の低い一般市道が大半です。
- 植樹ますの劣化の多くは、街路樹が成長したことによる根上がりが原因と考えられます。特に街路樹がサクラの箇所では根上がりが目立ちました。

劣化判定	単位	平成 28 年度				前回調査（平成 23 年度）		
		区間数	延長(m)	面積(m ²)	摘要	区間数	延長(m)	面積(m ²)
「大」	区間	8	1,063	2,643	1-307、2-119、4-342、4-384、6-265、6-322、すずかけ通り、多摩川通り	5	545	1,397
「小」	区間	151	23,190	57,464	a : 116、Co : 37、I : 37 ※	93	11,835	32,142
「なし」	区間	1,764	149,249	418,203		1,757	158,624	439,167
合計		1,923	173,502	478,310		1,855	171,005	472,707

劣化判定が「大」と「小」の区間の結果を補修対策箇所とし、それぞれ図 3-2-4-3、図 3-2-4-4 に街区箇所を示します。あわせて、図 3-2-4-5、図 3-2-4-6 に劣化していると判定した箇所の調査写真を示します。

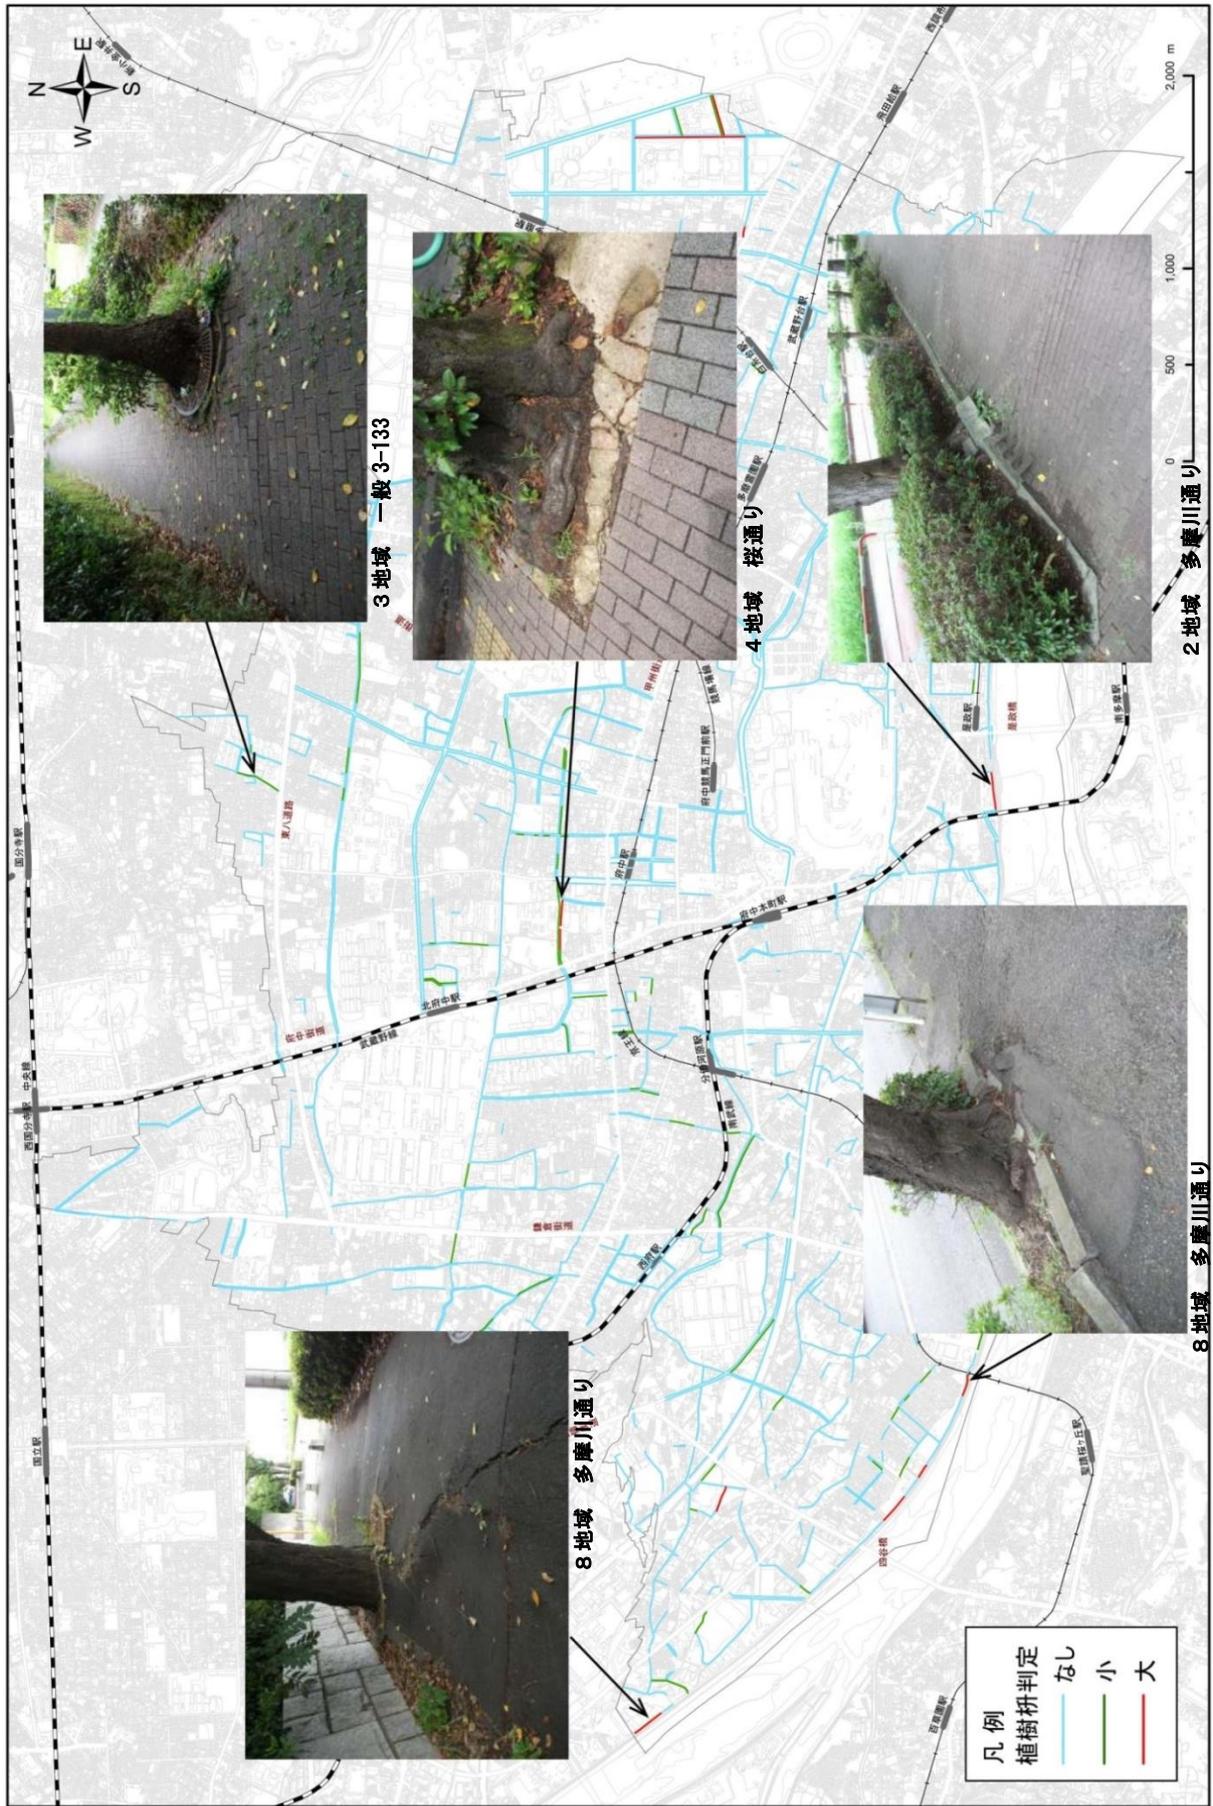
図 3-2-4-6 植樹ますの劣化箇所 (平成 28 年度調査)

劣化判定	単位	平成 28 年度				前回調査（平成 23 年度）		
		区間数	劣化箇所数	グレーチング材質 (区間数)	摘要	区間数	劣化箇所数	グレーチング材質 (区間数)
「大」	区間	10	17	鉄 : 4 なし : 3	1-96、1-307、1-355、2-234、6-265、6-351、「桜通り」2 箇所、「多摩川通り」5 箇所、「中央道側道」、「多磨霊園南参道」3 箇所	7	7	鉄 : 2 なし : 5
「小」	区間	151	124	P : 2※ 鉄 : 23 なし : 52		65	112	P : 2※ 鉄 : 17 なし : 46
「なし」	区間	1,764	----	P : 47※ 鉄 : 212 なし : 1,570		1,783	----	P : 47※ 鉄 : 212 なし : 1,524
合計		1,923	141	P : 49※ 鉄 : 239 なし : 1,635		1,855	119	P : 49※ 鉄 : 231 なし : 1,575
