まち歩きワークショップの実施結果

I まち歩きワークショップについて

今後整備が予定される平和通り(東府中駅北側)を対象とし、班ごとに現地確認・意見交換を行いました。

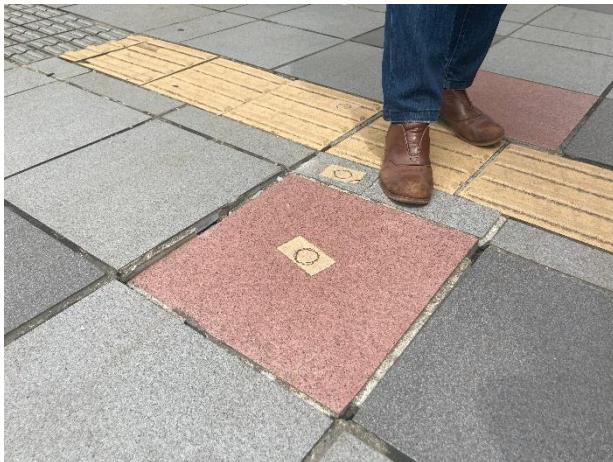
項目	意見内容
段差・舗装	<ul style="list-style-type: none"> ◎歩道が広い。 ◎植栽の植え込みに高さがあり、つまずかなくてよい。 ◎段差がほとんどなく、車いすの通行に問題ない。 ◎全体的には歩車道境界の段差も小さく、車いすで通行しやすい。 ◎個人的には、歩車道境界がきっちり90度の段差になっていなくても、今になだらかな段差で問題ない。そのほうが車いすも通りやすいかと思う。一方で、視覚障害者の求めるものに個人差があることから、様々な当事者の意見を聞く必要がある。 △舗装が劣化しており、ところどころ足が引っかかるところがある。写真1 △歩道と車道の間の段差がわかりにくく、視覚障害者はわからずに車道に出て行ってしまう可能性がある。写真2 △車いす使用者は、段差がある箇所や舗装されていない道路ではタイヤが引っかかる。 △視覚障害者は、横断歩道の歩車道境界の段差がわかりにくい。 △西側の歩道の横断勾配がきつい。→改修では車道側の植栽エリアを活かして勾配を改善する予定である。(道路課)
視覚障害者 誘導用ブロック	<ul style="list-style-type: none"> ◎誘導用ブロックが連続設置されていて歩きやすい。 ◎改修では JIS 規格の誘導用ブロックを入れてもらえるとのことなのでよい。 △誘導用ブロックが途切れているところがある。 △動線と誘導用ブロックがずれている箇所がある。 △誘導用ブロックの維持管理が必要である。 △誘導用ブロックの急な曲がりがないように検討する必要がある。写真3 △誘導用ブロックの点状ブロックが道路のぎりぎりまであり、危ない。 △車止めが誘導用ブロックの延長線上にある。写真4 △マンホールの上の誘導用ブロックが途切れたり、向きが合っていなかったりするところがある。写真5 写真6 ☆誘導用ブロックの敷設位置については個人的には問題ないと感じたが、人によって異なるため、ほかの当事者の意見を聞いてみたい。
横断歩道・ 信号機	<ul style="list-style-type: none"> △音響式信号機が整備されていない。 △エスコートゾーンをつけてほしい。写真7 △横断歩道の信号が変わるのが早いため、延長ボタンを設置してほしい。 △横断歩道の幅と歩道に上がる部分の幅が合っていない箇所があるため、横断歩道を渡る人が植栽の勾配のある部分にぶつかってしまう。視覚障害者だけでなく自転車等にとっても危険。(府中の森芸術劇場東交差点から2つ南側の交差点)。写真8

写真1
(劣化している舗装の例)

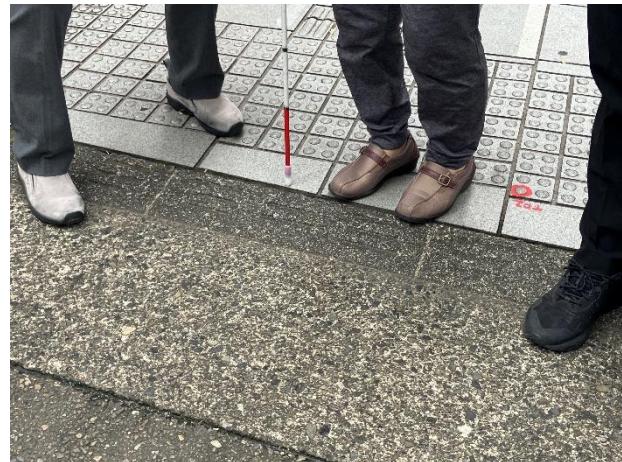
写真2
(歩道と車道の境界の例)

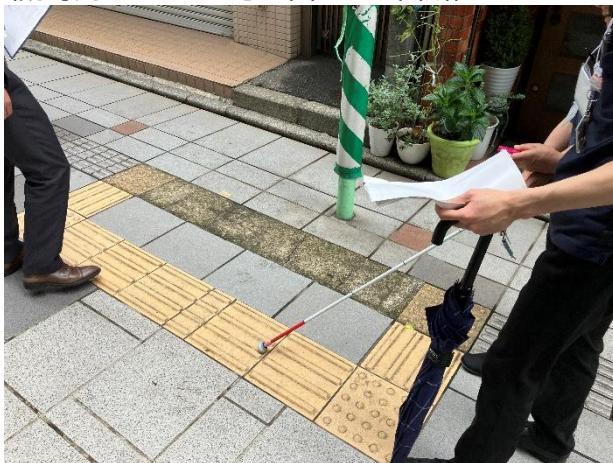
写真3
(誘導用ブロックの急な曲がりの箇所)

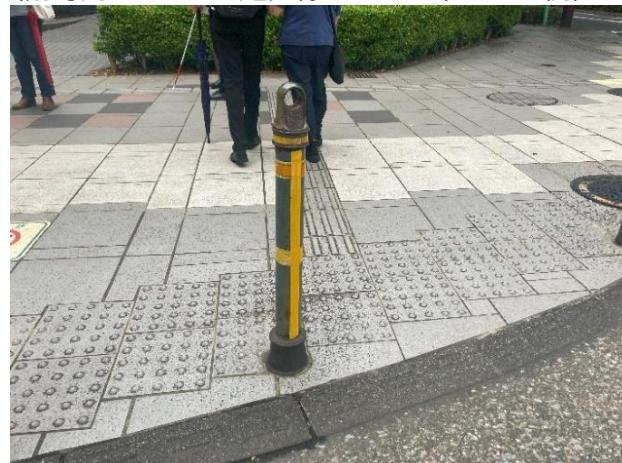
写真4
(誘導用ブロックの延長線上にある車止めの例)

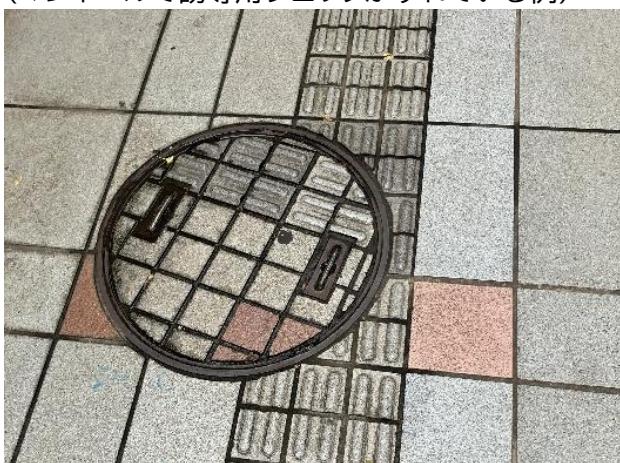
写真5
(マンホールで誘導用ブロックがずれている例)

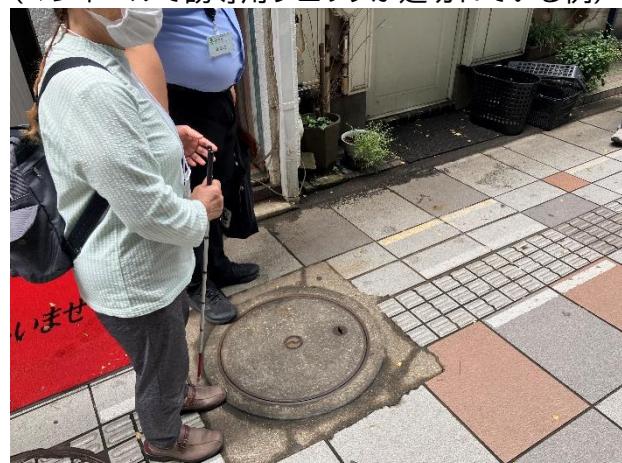
写真6
(マンホールで誘導用ブロックが途切れている例)

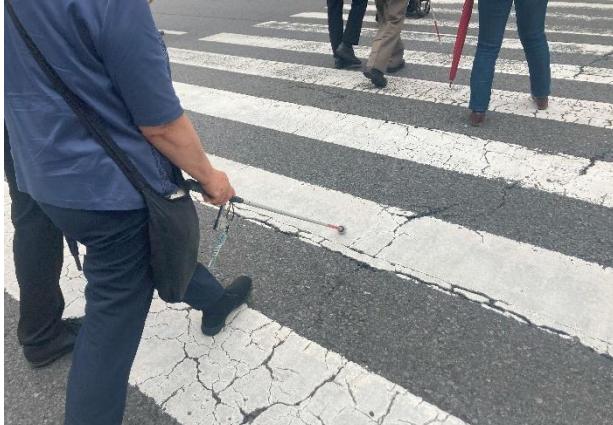
写真7
(エスコートゾーンのない横断歩道の例)

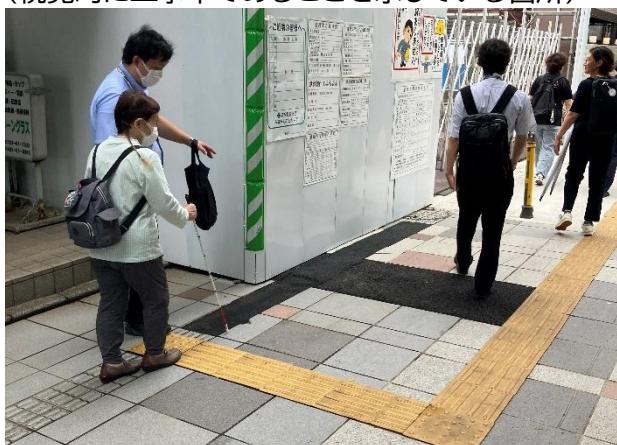
項目	意見内容
案内	<p>◎府中市美術館の案内表示が、車いすで見えやすい位置にあった。</p> <p>△西側の歩道上に案内表示が少ない。</p> <p>△案内板が古く、見にくい箇所があった。</p>
その他	<p>◎ゴミが落ちておらず、綺麗。</p> <p>◎工事現場の入り口に緑と白のらせん模様のカバーがついており、弱視の人などにとって視覚的に工事中であることがわかりやすくてよい。写真9</p> <p>△秋冬の落ち葉があるときに滑りそうで心配。写真10</p> <p>△沿道店舗は出入口に段差があり、車いすなどでは入れない。</p> <p>△車止めが多くある。特に夜間の視認性が低いため、ぶつかる可能性があり、危険である。写真11</p> <p>△視覚障害者誘導用ブロックや歩道の舗装等、全体的に劣化していて危ない。</p> <p>△道路の街灯が樹木の葉で隠れている。</p> <p>☆電気設備が古くなっているので、交換する場合は LED にして環境対応もするとよい。</p> <p>☆道路交通法が改正された経緯を踏まえ、歩行者と自転車の通行位置を分離する視点も含めた改修が必要ではないか。</p>

写真9
(視覚的に工事中であることを示している箇所)

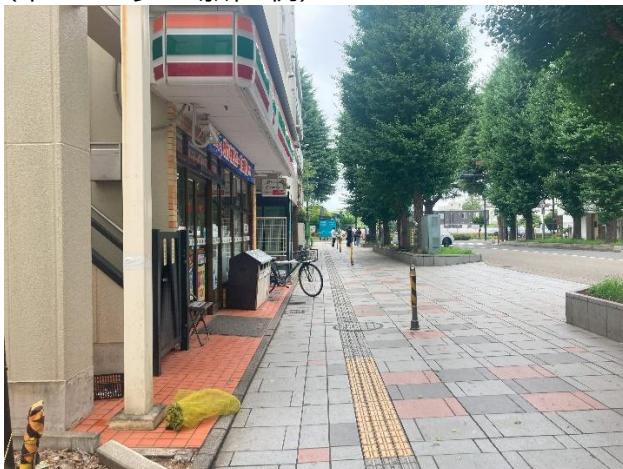
写真11
(車止めの多い場所の例)

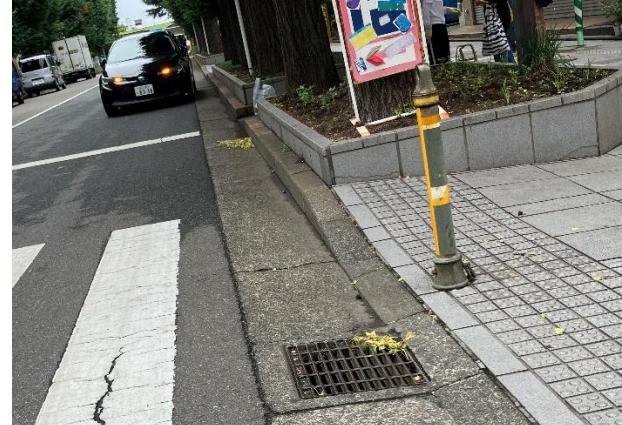
写真8
(横断歩道と歩道に上がる部分の幅のずれの箇所)

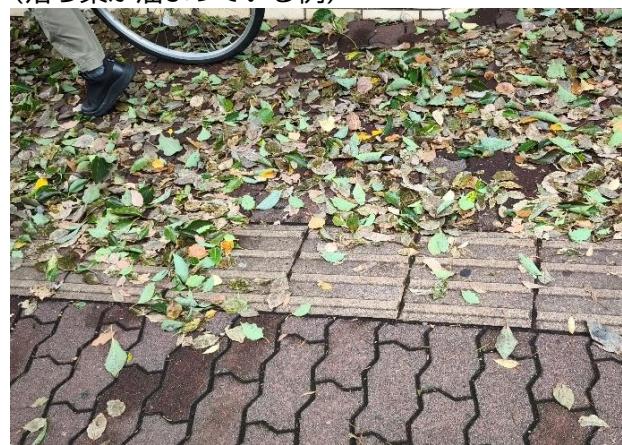
写真10
(落ち葉が溜まっている例)

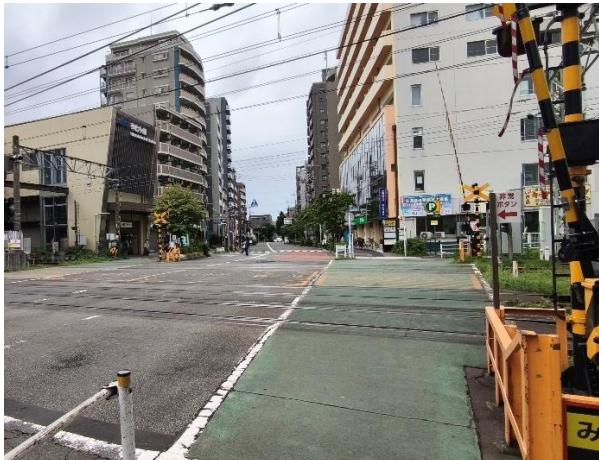
項目	意見内容
東府中駅の踏切	<p>△踏切の遮断機が下りるまでの時間が早い。</p> <p>△交通量が多いため、できるだけ早く平面交差から立体交差にしたほうがよい。</p> <p>△段差や隙間があり、タイヤや杖等が挟まった場合に身動きできなくなってしまうのではないか。写真12</p>
教育センター	<p>◎バリアフリートイレが複数あってよい。</p> <p>◎トイレには点字があってよかった。</p> <p>◎案内表示がわかりやすい。</p> <p>◎誘導用ブロックがあってよい。写真13</p> <p>△トイレに大型ベッドがない。</p> <p>△トイレの入口に、視覚障害者がここが女子トイレかどうかを確認できるものがなかった。出入口に触知案内図(音声案内付き)があればよい。</p>
まち歩きの進行について	<p>△まち歩きの際に、聴覚障害者は止まって手話を見て説明を聞いてから、現地を確認するという流れになる。そのため進むのに時間がかかるることを考慮してほしい。</p>

写真12
(東府中駅横の踏切)

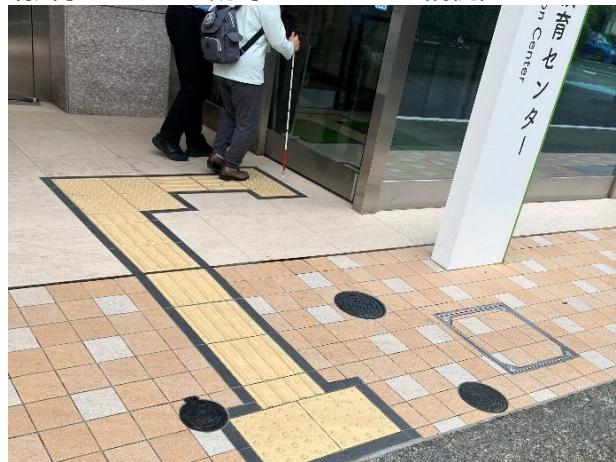
写真13
(教育センターの誘導ブロックの整備例)
