府中市市民会館・中央図書館複合施設

建物調査診断報告書(第二回)

Dec. 2016

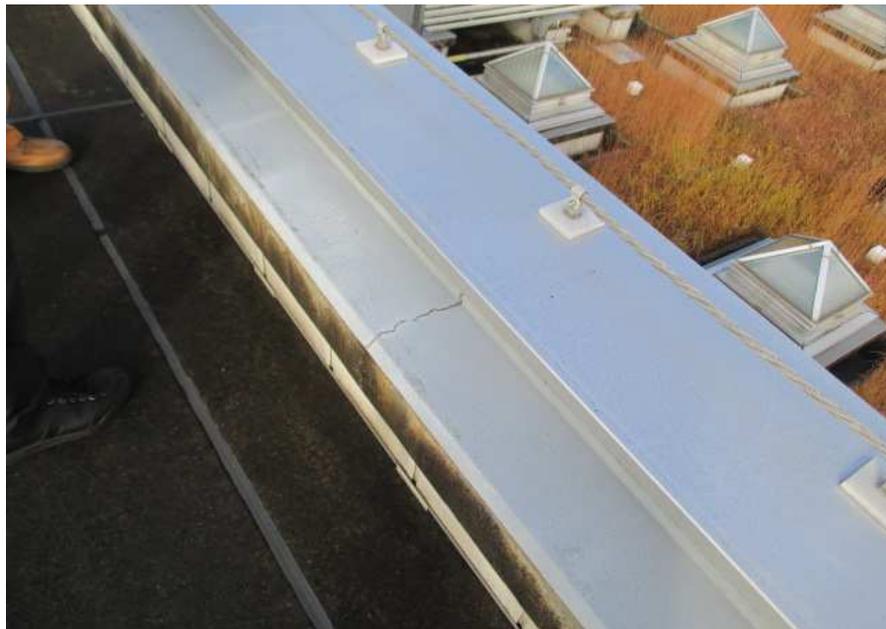
A-1	補修ランク A
学習室屋上 パラペット	
<p>【 状況 】 コンクリート笠木部分にひび割れが見られました。</p> <p>【 対応 】 シールの上ウレタ塗膜防水の補修を行います。</p>

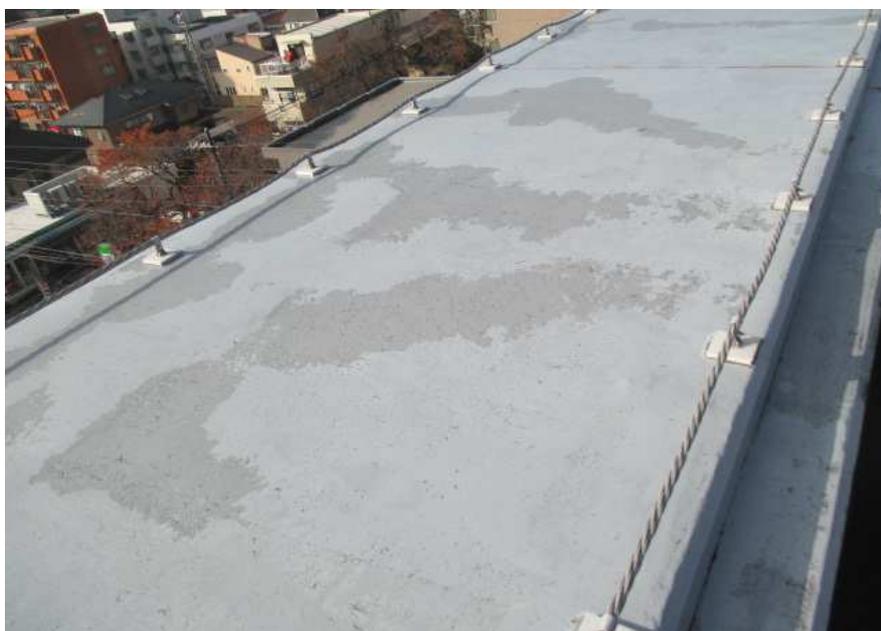
A-2	補修ランク A
学習室屋上 パラペット	
<p>【 状況 】 ウレタ塗膜防水のトップコートが剥離が見られました。</p> <p>【 対応 】 トップコートの剥離部分の塗替えを行います。</p>

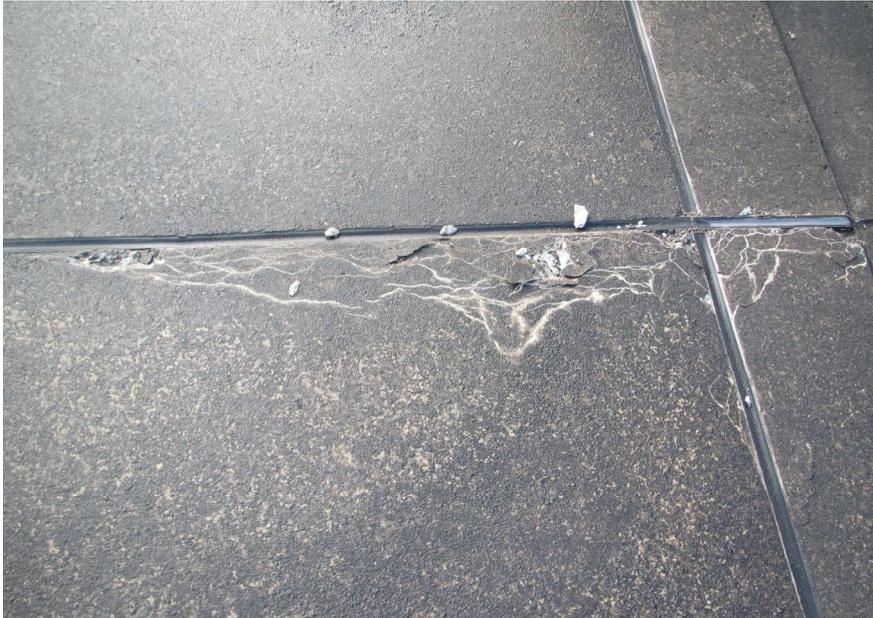
A-3	補修ランク B
5階事務室・学習室屋上	
防水押えコンクリート	
<p>【 状況 】 伸縮目地廻りの防水押えコンクリートに破損が見られました。</p> <p>【 対応 】 経過観測の上、破損部分の補修を行います。</p>

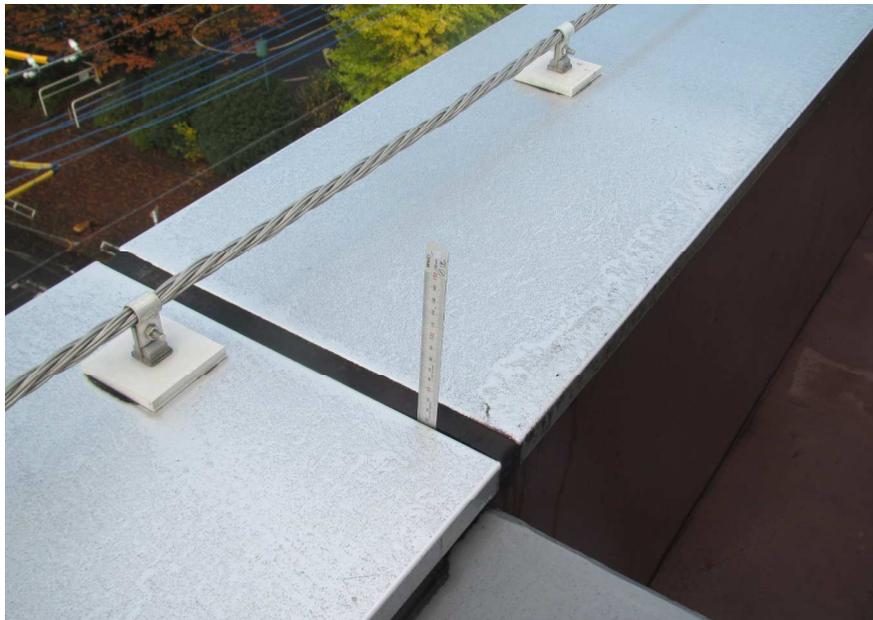
A-4	補修ランク A
屋上	
アルミ笠木	
<p>【 状況 】 ジョイント目地シーリングに経年による劣化、破断が見られました。</p> <p>【 対応 】 漏水の原因となりますので、破断部分のシーリングの打替えを行います。</p>

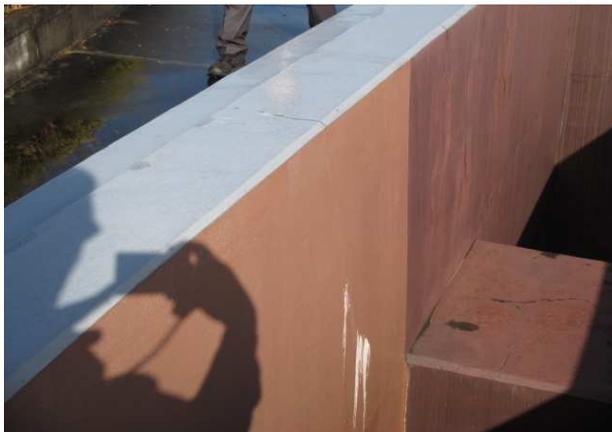
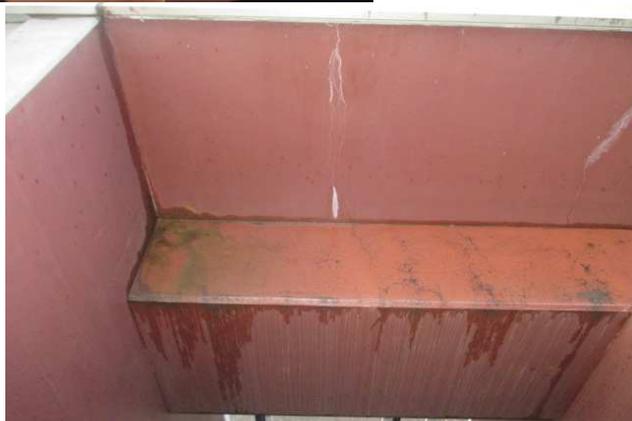
A-5	補修ランク A
5階屋上 パラペット	
<p>【 状況 】 エフロエッセンスの抽出が見られました。</p> <p>【 対応 】 エフロ清掃、珪酸樹脂注入、タッチアップ塗装を行います。</p>

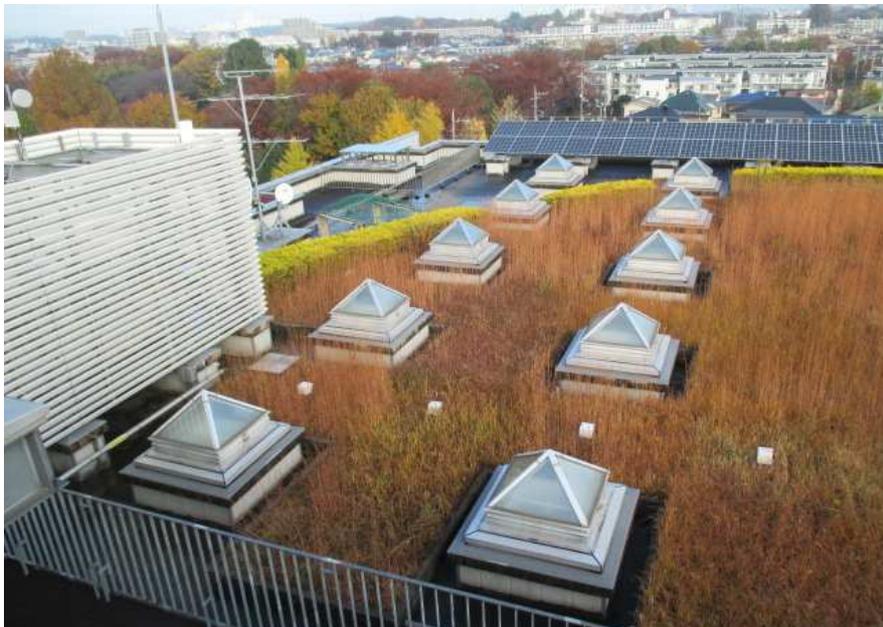
A-6	補修ランク C
5階屋上 トップライト廻り	
<p>【 状況 】 水はけが悪いと聞きました。(ヒアリングから)</p> <p>【 対応 】 ドレイン清掃の上、経過観測を行います。</p>

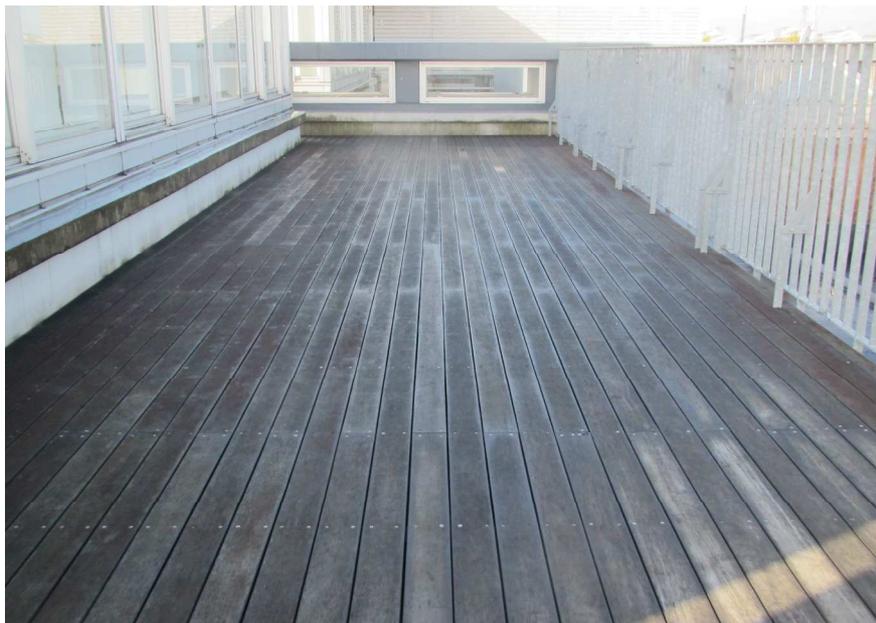
A-7	補修ランク B
5階屋上 ウッドデッキ	
<p>【 状況 】 保護塗装の退行がみられました。</p> <p>【 対応 】 経過観測の上、必要な場合は再塗装を行います。</p>

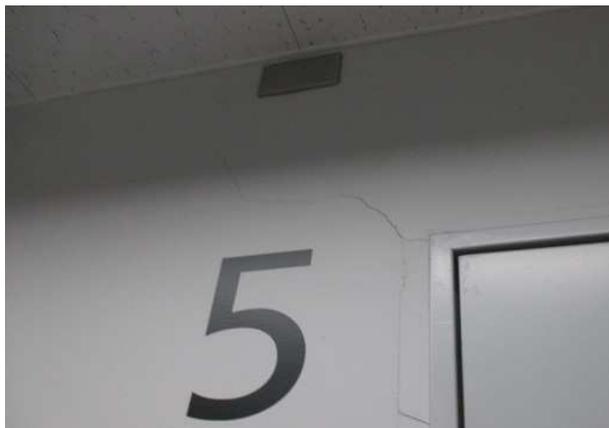
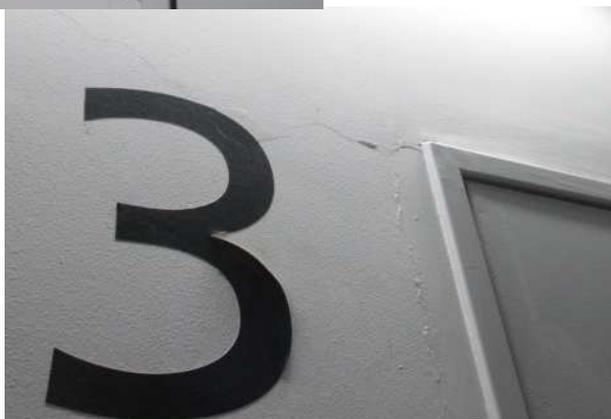
A-9	補修ランク C
各階階段室	
ドア上	
<p>【 状況 】 壁にひび割れが見られました。</p> <p>【 対応 】 経過観測の上、ひびわれ部にエポキシ樹脂注入およびタッチアップ塗装補修を行います。</p>

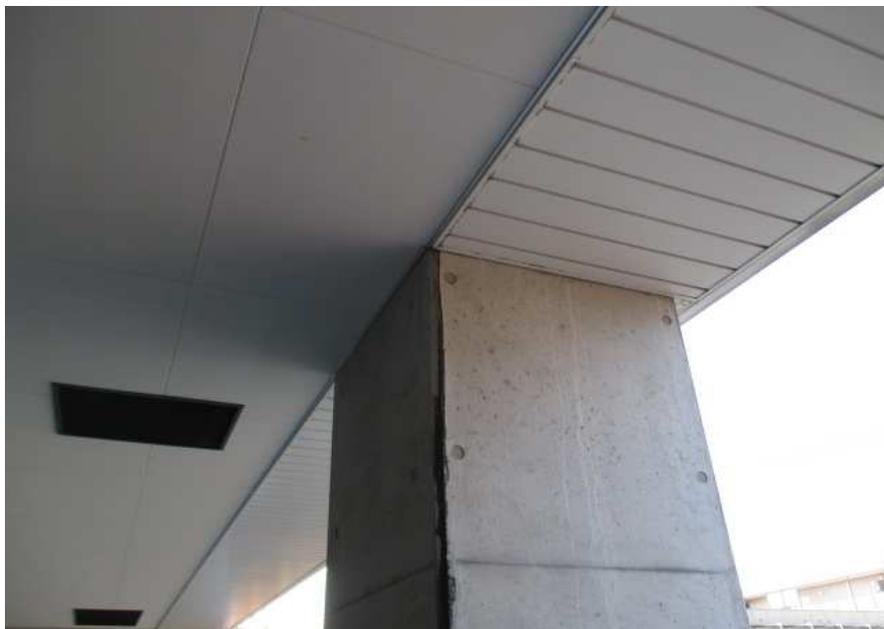
A-10	補修ランク A
2階テラス	
天井	
<p>【 状況 】 漏水が見られました。</p> <p>【 対応 】 調査を行い必要な補修を行います。</p>

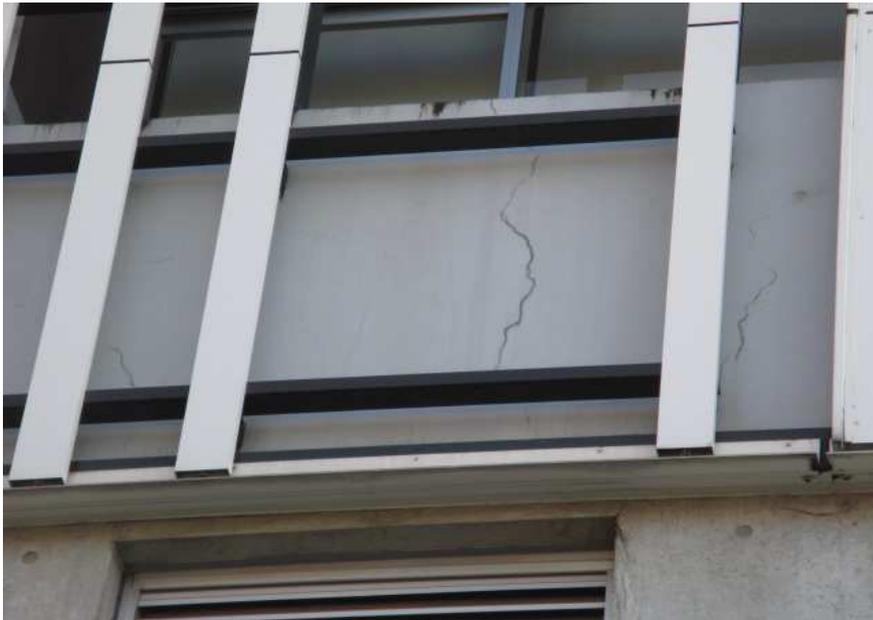
A-11	補修ランク A
西面外壁	
コンクリート梁亀裂	
<p>【 状況 】 コンクリート梁形の一部に亀裂がみられました。</p> <p>【 対応 】 亀裂が拡大すると漏水やエフロ汚れが生じる恐れがありますので、今後も経過観察を行い、0.3mm以上の亀裂が生じた場合は、エポキシ樹脂注入補修を行います。</p>

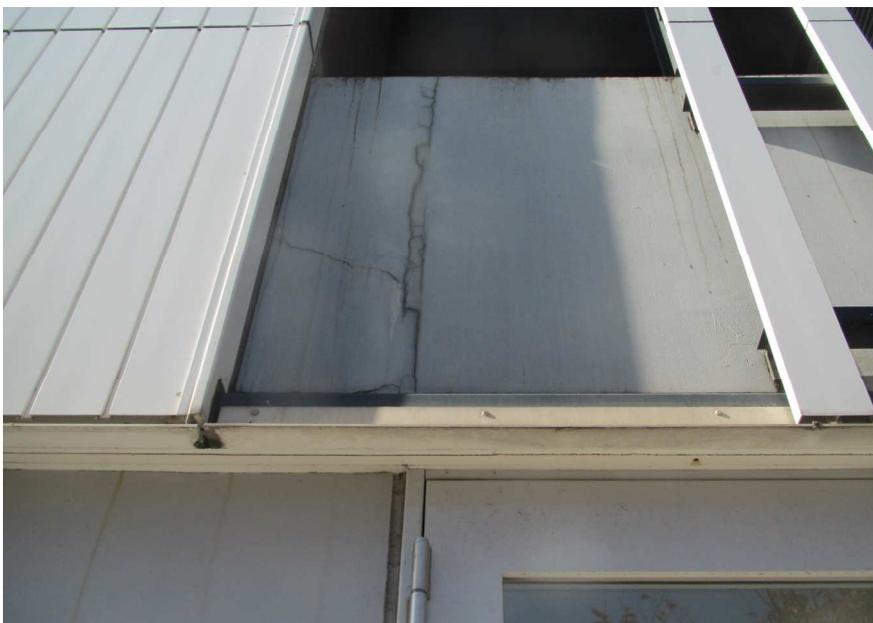
A-12	補修ランク A
東面外壁	
コンクリート梁亀裂	
<p>【 状況 】 コンクリート梁形の一部に亀裂がみられました。</p> <p>【 対応 】 亀裂が拡大すると漏水やエフロ汚れが生じる恐れがありますので、今後も経過観察を行い、0.3mm以上の亀裂が生じた場合は、エポキシ樹脂注入補修を行います。</p>

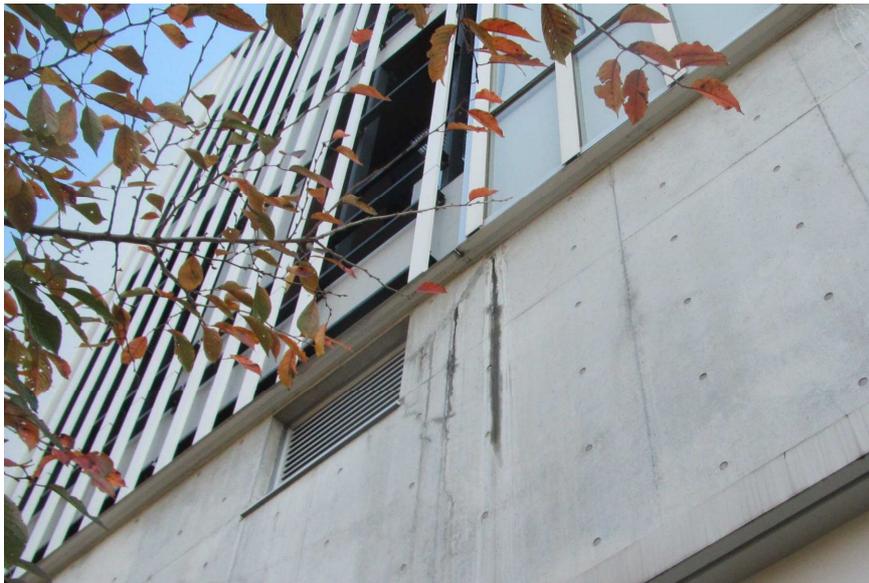
A-13	補修ランク A
2階西面外壁	
コンクリート外壁亀裂	
<p>【 状況 】 ガラリー廻りのコンクリート外壁の一部に亀裂がみられました。</p> <p>【 対応 】 亀裂が拡大すると漏水やエフロ汚れが生じる恐れがありますので、今後も経過観察を行い、0.3mm以上の亀裂が生じた場合は、エポキシ樹脂注入補修を行います。</p>

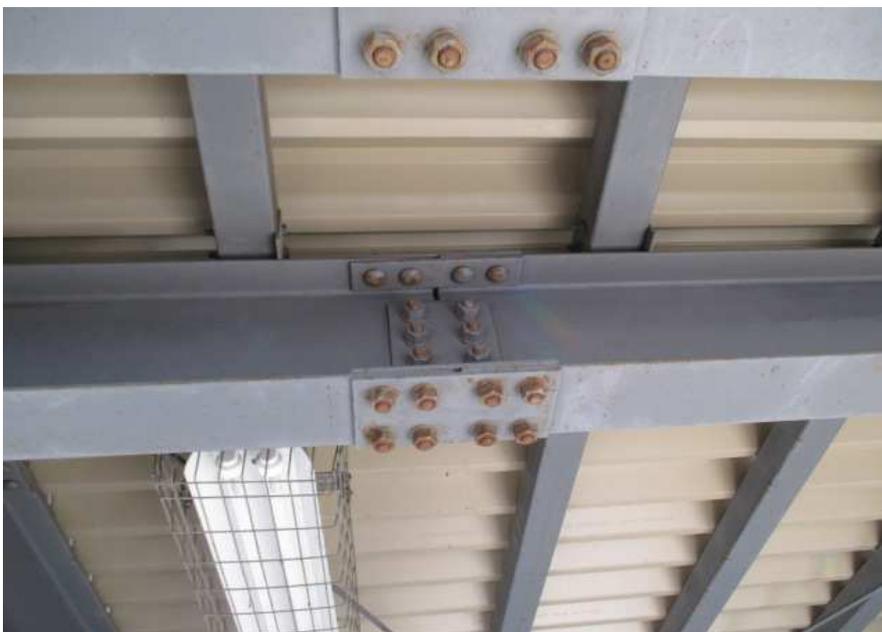
A-14	補修ランク C
駐輪場	
鉄骨	
<p>【 状況 】 ボルトに発錆が見られました。</p> <p>【 対応 】 経過観測の上、必要な場合は錆止め塗装を行います。</p>

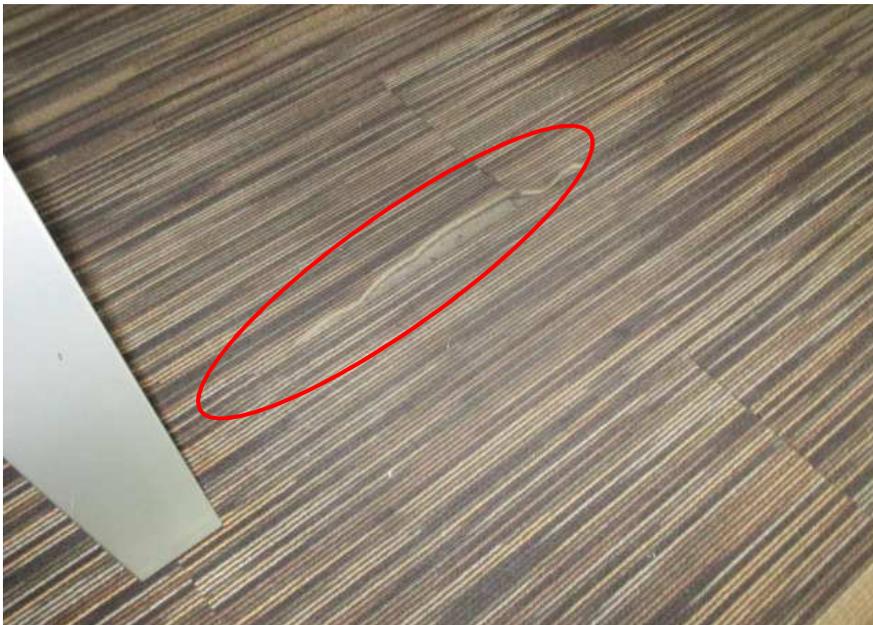
A-16	補修ランク B
室内	
床カーペット	
<p>【 状況 】 カーペットにほつれが見られました。</p> <p>【 対応 】 継続的に補修を行います。</p>

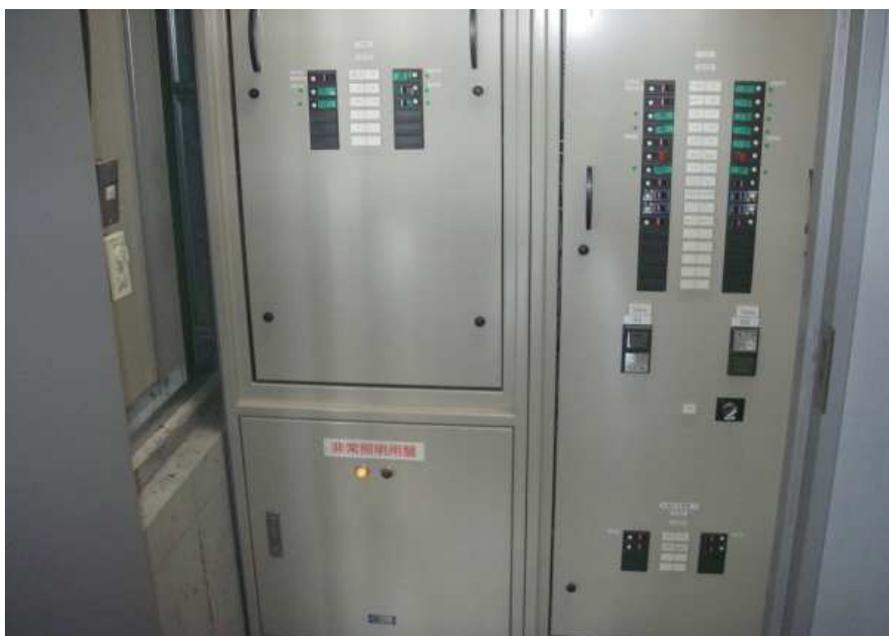
E-6	補修ランク	C
2階 EPS		
電灯分電盤		
<p>【 状況 】 分電盤に関しては特に異常が見られませんでした。ヒアリングによると、分電盤のうち、一部前面パネルがネジ留めタイプで、点検の際にブレーカーと接触する恐れがある。とのことでした。</p> <p>【 対応 】 点検の際には細心の注意を払います。 引き続き点検等を行い、良好な維持保全に努めます。</p>

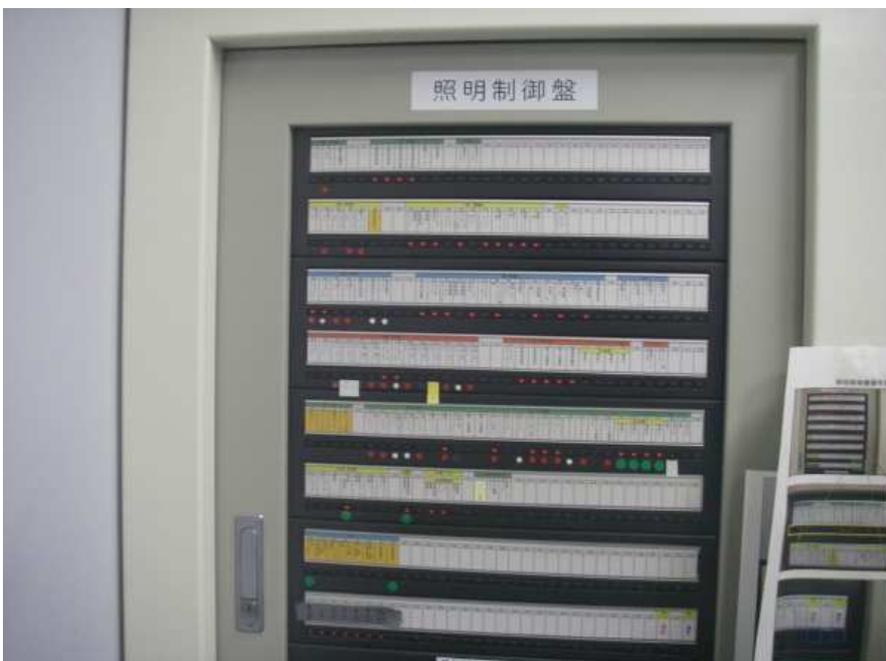
E-12	補修ランク	B
1階 管理室		
照明制御設備		
<p>【 状況 】</p> <p>交換部品が一部、製造中止となっており、部品が交換できない場合があります。</p>		
<p>【 対応 】</p> <p>計画的に更新を行います。</p>

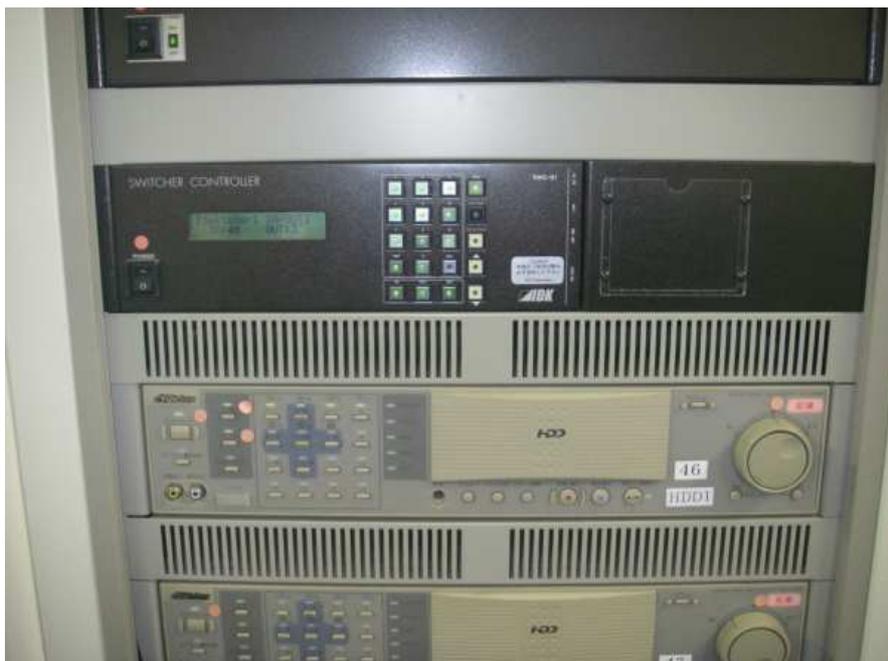
E-15	補修ランク	B
1階 管理室		
I T V 設備		
<p>【 状況 】 録画用ハードディスクが更新時期を迎えます。 故障した一部のI T Vカメラは更新されています。</p> <p>【 対応 】 録画用ハードディスクの更新を行います。</p>

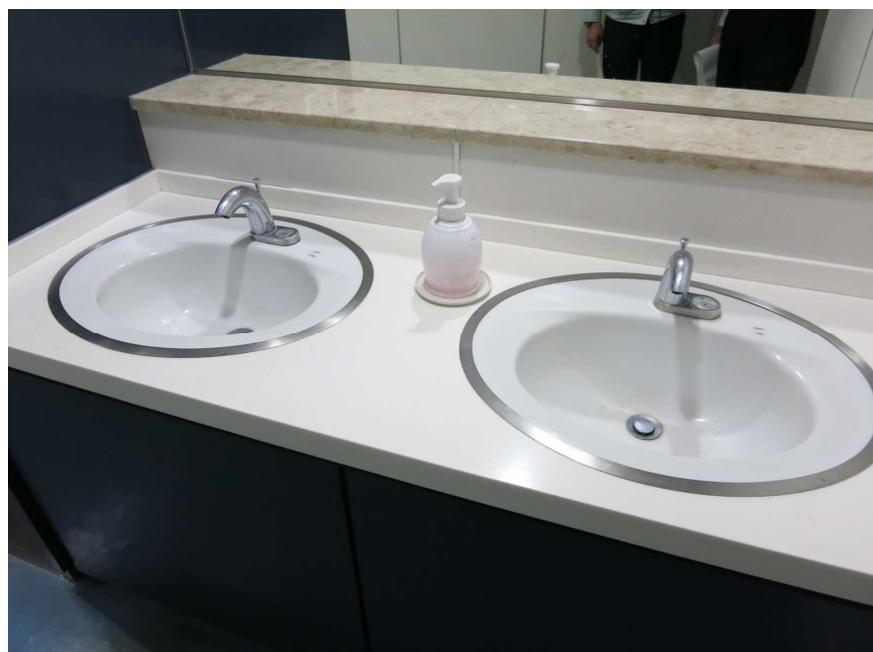
P-16	補修ランク	B
男子トイレ		
洗面器		
<p>【 状況 】 ヒアリングによると、全体的にトイレ洗面台水栓からの水の出が悪い。(センサー劣化と思われる)とのことでした。自動水栓は一部更新されています。(H25年)</p> <p>【 対応 】 計画的な更新を行います。</p>

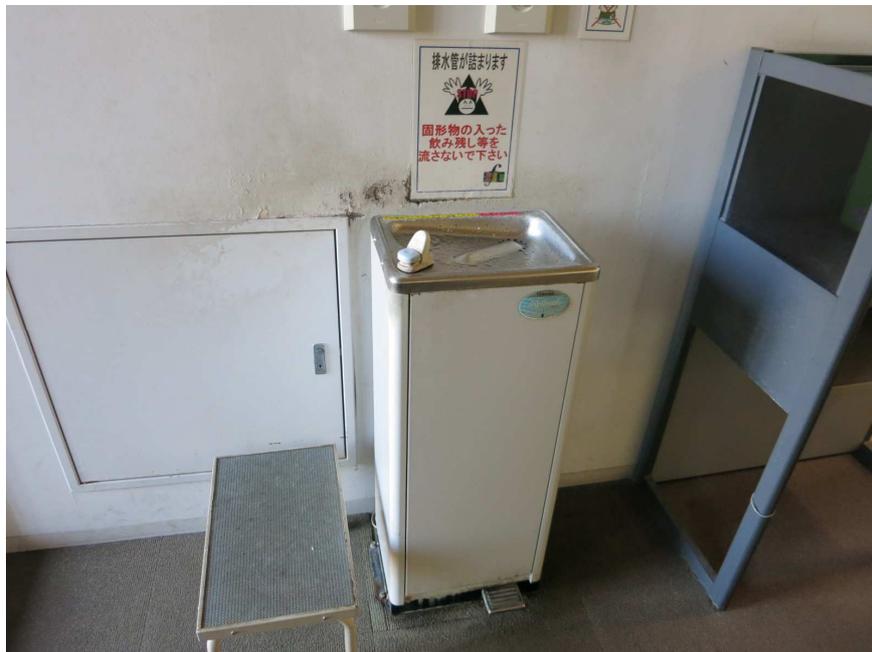
P-20	補修ランク	C
3階休憩コーナー		
冷水機		
<p>【 状況 】 冷水機には特に異常は認められませんでした。</p> <p>【 対応 】 引続き点検等を行い、良好な維持保全に努めます。 壁が水の飛び跳ねで、劣化がみられます。</p>

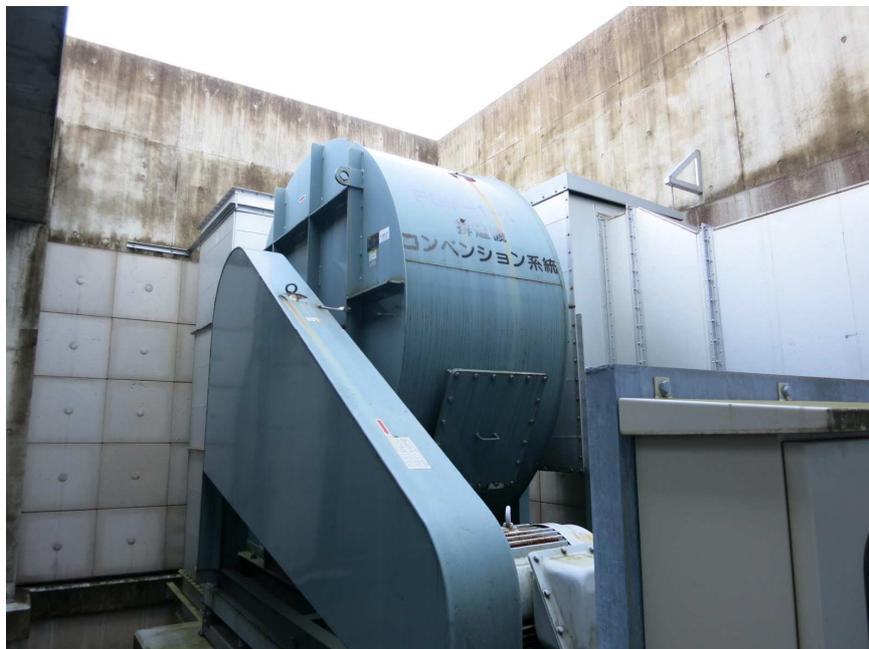
AC-20	補修ランク	C
2階 室外機置場		
排煙機		
<p>【 状況 】 排煙機には外観の汚れ、若干の錆びが見られるが、特に異常は認められませんでした。</p> <p>【 対応 】 引続き点検等を行い、良好な維持保全に努めます。</p>

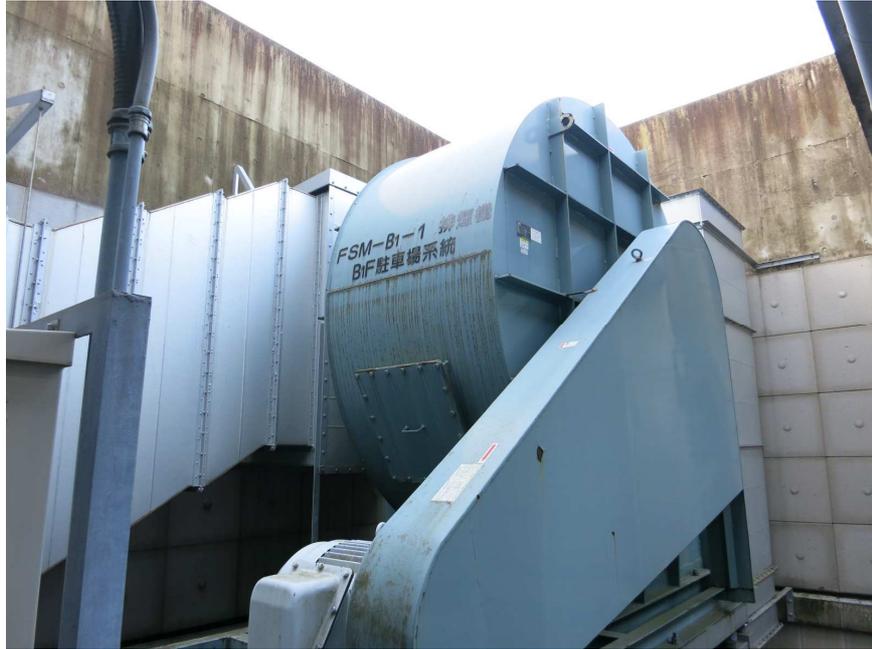
AC-21	補修ランク	C
2階 室外機置場		
排煙機		
<p>【 状況 】 排煙機には外観の汚れ、若干の錆びが見られるが、特に異常は認められませんでした。</p> <p>【 対応 】 引続き点検等を行い、良好な維持保全に努めます。</p>
