建築基準法第12条第1項の規定による定期調査の結果を報告します。この報告書に記載の事項は、事実と相違ありません。

【イ 所在地】 東京都府中市府中町2丁目24番
【ロ 名称のフリガナ】 ルミエールフェウ
【ハ 名称】 ルミエール府中
【ニ 用途】 市民会館・図書館

調査結果表

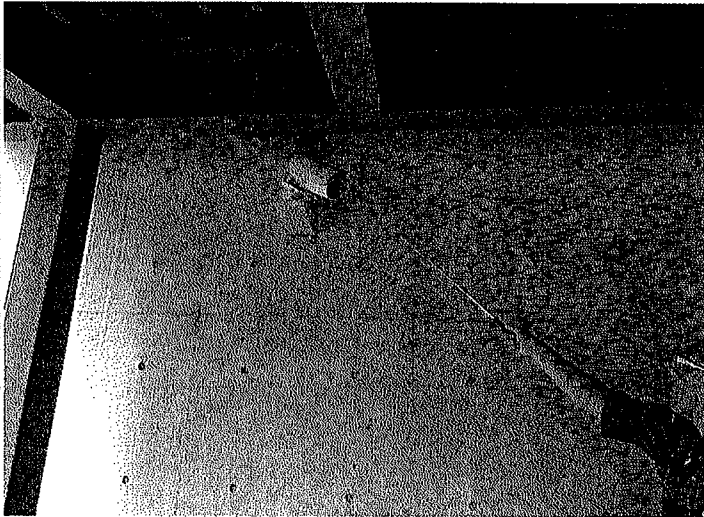
部位	番号	調査項目	調査結果
		2-(10)	外壁-躯体等

特記事項	
		西面外壁にクラックが見られます。 その他、屋上周り、駐輪用側躯体にも一部見られます。

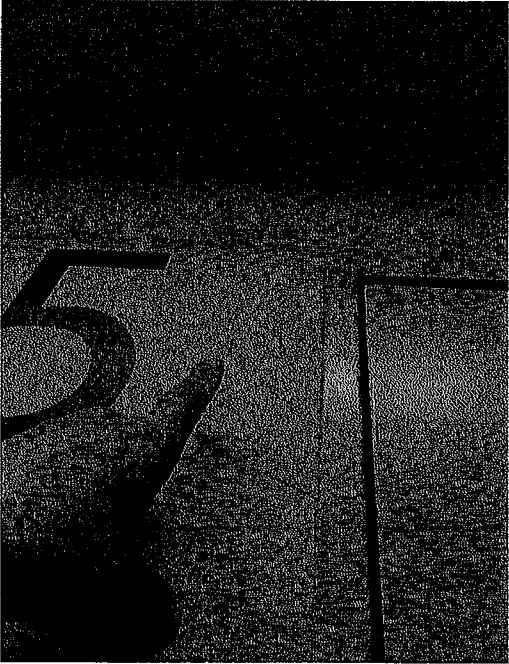
部位	番号	調査項目	調査結果
		3-(11)	壁の室内に面する部分-躯体等

特記事項	
		5階階段室開口部周りにクラックが見られます。 その他、駐車場床面にも一部見られます。
