資料④ エンジニアリングレポート（抜粋版）

4 - 1 施設概要

確認事項	対象物件概要	備考・出典
建物名称	八ヶ岳府中山荘	仕様書
所在地	山梨県北杜市高根町清里字念場原3545番1	
建物用途	竣工時： 簡易宿泊所	検査済証
	調査時： 簡易宿泊所	現地調査
構造種別	鉄筋コンクリート造、一部鉄骨造	検査済証
基礎	直接基礎	設計図
階数	宿泊棟(本館)：地上3階、地下1階 宿泊棟(集会室)：地上2階 宿泊棟(学習館)：地上1階 屋外調理場(バーベキュー小屋)：地上1階	設計図書及び 現地調査
敷地面積	17,106.90㎡	設計図書
建築面積	2,486.093㎡	設計図書
延床面積	4,372.409㎡	設計図書
容積対象面積	4,372.409㎡	設計図書
使用建蔽率	14.53%	設計図書
使用容積率	25.56%	設計図書
最高高さ	12.80m (煙突の高さ：15.30m)	設計図書
軒高	10.65m	設計図書
確認年月日	昭和58年2月24日 (本館以外については不明)	確認通知書
竣工年月日	昭和59年7月2日 (本館以外については3.3(2)増改築・用途変更履歴参照)	検査済証等
耐震基準	本館は新耐震基準に準拠、集会室・学習館・バーベキュー小屋は旧耐震基準と推定	確認通知書等
建築主	府中市長	確認通知書
現在の所有者	府中市	
設計者	株式会社白川建築設計事務所	確認通知書等
施工者	本館・学習館・バーベキュー小屋は佐藤工業株式会社、集会室は河野組株式会社	
管理会社	直営 (管理運営業務、清掃業務等を委託)	
駐車場	平置き30台	
昇降機	エレベーター1台 小荷物専用昇降機1台	現地調査

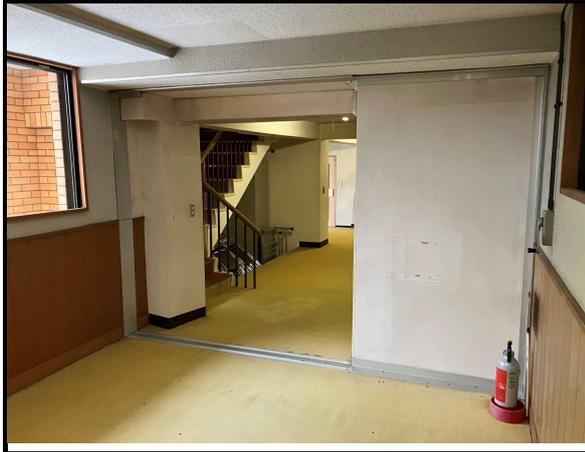
写真-1

項目	根拠法令	内容	適・不適	状況
防火規定	防火区画 法第26条 令第112・113条	建築物の規模、構造、用途に応じて定められた面積ごと、堅穴を形成する個所、特定の用途に供する部分とその他の部分は防火区画しなければならない。	<input type="checkbox"/> 適合	<ul style="list-style-type: none"> ・本館と集会室間の防火区画が不明である。(写真-1) ・防火戸が自動で閉鎖しない箇所が存する。(写真-2) ・後記5. 3法定点検関係書類のとおり、防火シャッターについては既存不適格に該当する部分が指摘されている。
			<input type="checkbox"/> 不適合	
			<input checked="" type="checkbox"/> 不明	
	界壁等の構造制限 法第30条・36条 令第22条の3・114条	共同住宅やホテルなど特定の用途の建築物は、界壁や主要な間仕切壁の構造に防火上の制限を受ける。	<input checked="" type="checkbox"/> 適合	-
			<input type="checkbox"/> 不適合	
			<input type="checkbox"/> 不明	
内装制限 法第35条の2 令第128条の3の2~128条の5	建築物の規模、用途等に応じて定められた内装の仕上げとしなければならない。	<input checked="" type="checkbox"/> 適合	-	
		<input type="checkbox"/> 不適合		
		<input type="checkbox"/> 不明		
避難規定	階段・廊下の寸法 法第35・36条 令第23~27条・119条	階段の幅、蹴上げ、踏面は種別に応じて定められた寸法を満たさなければならない。また、建築物の規模、用途によって廊下の幅員が定められている。	<input checked="" type="checkbox"/> 適合	-
			<input type="checkbox"/> 不適合	
			<input type="checkbox"/> 不明

本館と集会室間が防火区画されていないが、建築確認申請書類がなく建築時の取扱が不明であることから、防火区画が適切に形成されているか不明である。

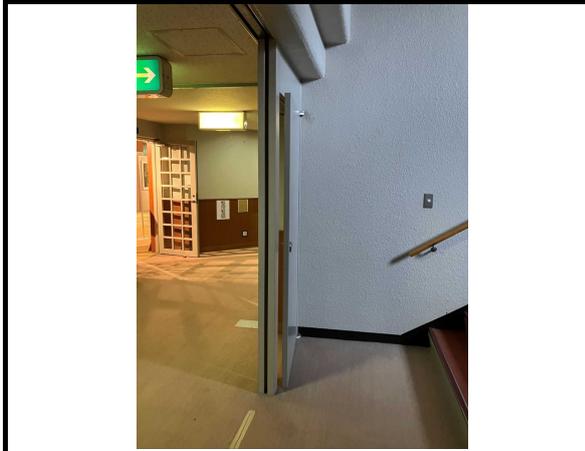
写真-2

本館2Fにて、常時閉鎖式防火設備が自動で完全に閉まらない箇所が確認された。

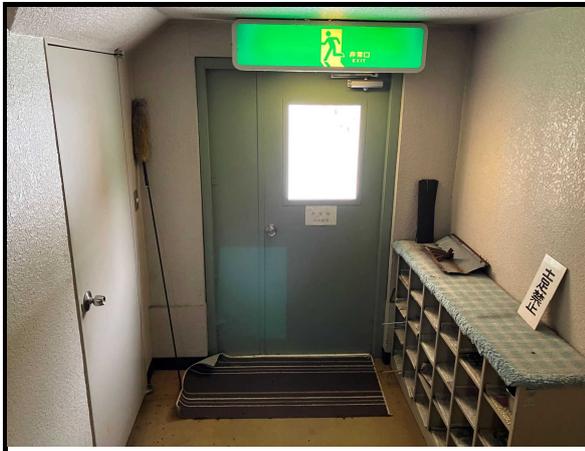
写真-3

出入口その他の避難施設 法第35条	出入口その他の避難施設について、政令で定める技術的基準に従って、避難上及び消火上支障がないようにしなければならない。	<input type="checkbox"/> 適合	<ul style="list-style-type: none"> ・本館1Fにおいて、扉の開かない非常口が存する。(写真-3~4)
			<input type="checkbox"/> 不適合	
			<input checked="" type="checkbox"/> 不明	
	階段手摺 令第25条	設置対象建築物には、手摺を設けること。	<input type="checkbox"/> 適合	<ul style="list-style-type: none"> ・手摺が設けられていない階段が存する。(写真-5)
			<input type="checkbox"/> 不適合	
			<input checked="" type="checkbox"/> 不明	
	直通階段の設置等 法第35条 令第120~121条の2	避難階以外の階では避難階又は地上に通ずる直通階段を設けなければならない。建築物の用途や規模等に応じて直通階段の数等の規制がある。	<input checked="" type="checkbox"/> 適合	-
			<input type="checkbox"/> 不適合	
			<input type="checkbox"/> 不明	
排煙設備 法第35条 令第126条の2・3	延べ面積が500㎡を超える特殊建築物、階数が3以上で延べ面積が500㎡を超える建築物、排煙上無窓の居室等は排煙設備を設けなければならない。	<input checked="" type="checkbox"/> 適合	-	
		<input type="checkbox"/> 不適合		
		<input type="checkbox"/> 不明		
非常用の照明装置 法第35条 令第126条の4・5	特殊建築物の居室、階数が3以上で延べ面積が500㎡を超える建築物の居室、採光上無窓の居室等及び地上に通ずる廊下、階段等には非常用の照明装置を設けなければならない。	<input checked="" type="checkbox"/> 適合	-

本館1Fにて、扉の開かない非常口が確認された。

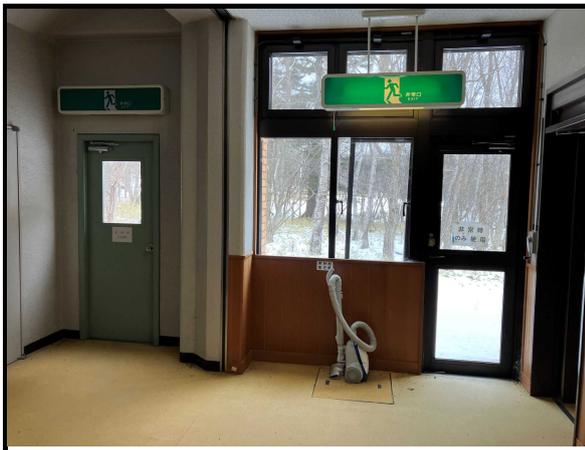
写真-4

本館1Fにて、扉の開かない非常口(左右いずれも)が確認された。

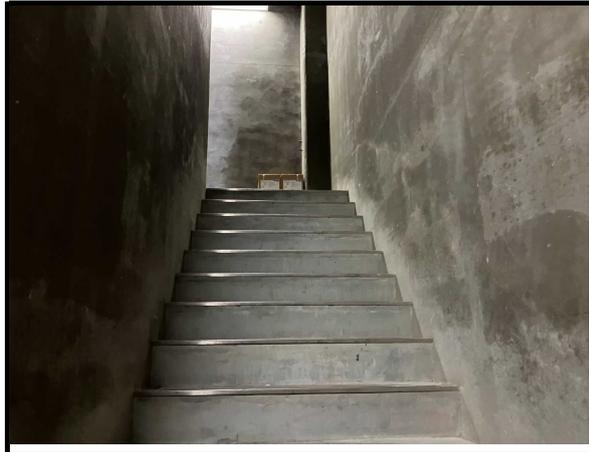
写真-5

本館1～B1F間にて、手摺のない階段が確認された。

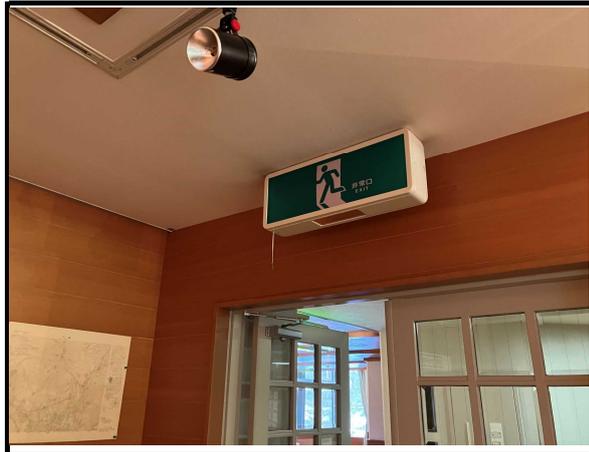
写真－9

項目	
<p>■ 消防法</p> <p style="text-align: right;">対象</p>	<p>条例等：峡北広域行政事務組合火災予防条例</p> <p>法第17条第1項に基づき、防火対象物の関係者は、消防用設備等について消火、避難その他の消防の活動のために必要とされる性能を有するように、政令で定める技術上の基準に従って、設置し、及び維持しなければならない。 なお、対象建物においては誘導灯が不点灯の箇所が散見される。（写真-9～15）</p>
<p>□ 高齢者、障害者等の移動等の円滑化の促進に関する法律</p> <p style="text-align: right;">対象外</p>	<p>条例等：山梨県障害者幸住条例</p> <p>なお、特別特定建築物（2,000㎡以上のホテル又は旅館）の新築、増築、改築、用途変更をしようとする者は、当該特別特定建築物の区分に応じて建築物移動等円滑化基準に適合させなければならない。なお、山梨県障害者幸住条例の対象施設には該当しない。</p>
<p>□ 建築物の耐震改修の促進に関する法律</p> <p style="text-align: right;">対象外</p>	<p>条例等：山梨県耐震改修促進計画</p> <p>昭和56年6月以降に建築確認を受けた本館は新耐震基準に適合しており、集会室・学習館・バーベキュー小屋は新耐震基準に適合していないものの要緊急安全確認大規模建築物に該当していないことから、対象建物のいずれも耐震診断は義務化されていない。</p>
<p>□ 建築物のエネルギー消費性能の向上に関する法律</p> <p style="text-align: right;">対象外</p>	<p>なお、300㎡以上の非住宅建築物の新築・増改築等を行う際には、当該非住宅建築物を建築物エネルギー消費性能基準に適合させなければならない。</p>
<p>■ 屋外広告物法</p> <p style="text-align: right;">対象</p>	<p>条例等：山梨県屋外広告物条例</p> <p>対象物件は第一種許可地域に該当し、自家用広告物であっても一定の許可基準が定められており、許可が必要な広告物を設置する場合には管理者の設置も必要である。 また、広告物を表示する者に対して、許可の要不要にかかわらず管理義務や点検義務等が課せられている。</p>

本館2F展示ホールにて、誘導灯が不点灯の箇所が確認された。

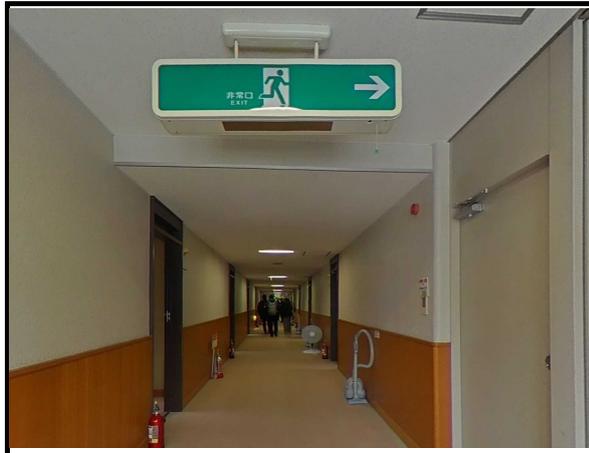
写真－10

本館2F廊下にて、誘導灯が不点灯の箇所が確認された。

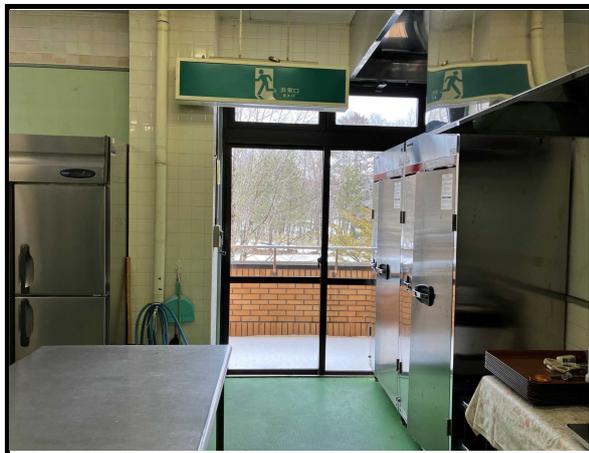
写真－11

本館2F厨房にて、誘導灯が不点灯の箇所が確認された。

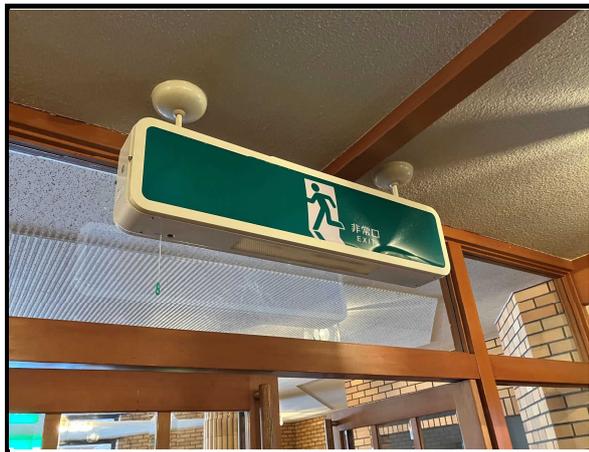
写真－12

本館1Fロビーにて、誘導灯が不点灯の箇所が確認された。

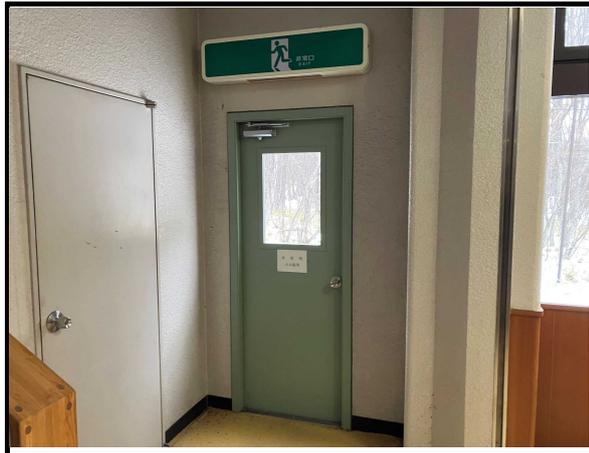
写真-13

本館1Fにて、誘導灯が不点灯の箇所が確認された。

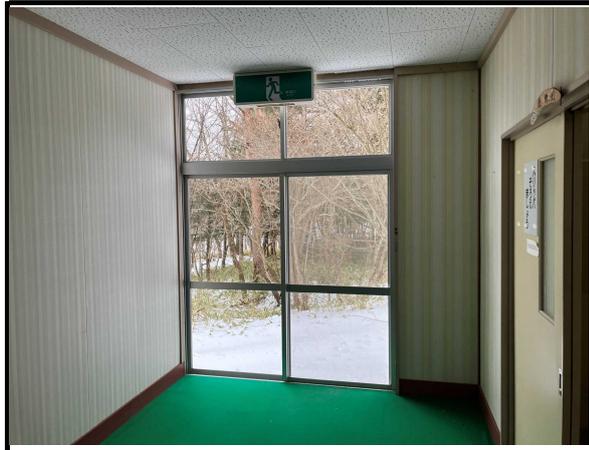
写真-14

学習館の廊下にて、誘導灯が不点灯の箇所が確認された。

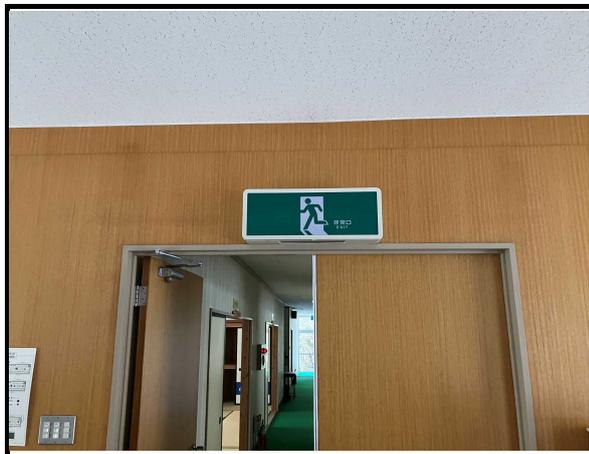
写真-15

学習館の会議室にて、誘導灯が不点灯の箇所が確認された。
