第2章 ケヤキ並木の概要

3 ケヤキ並木の現状

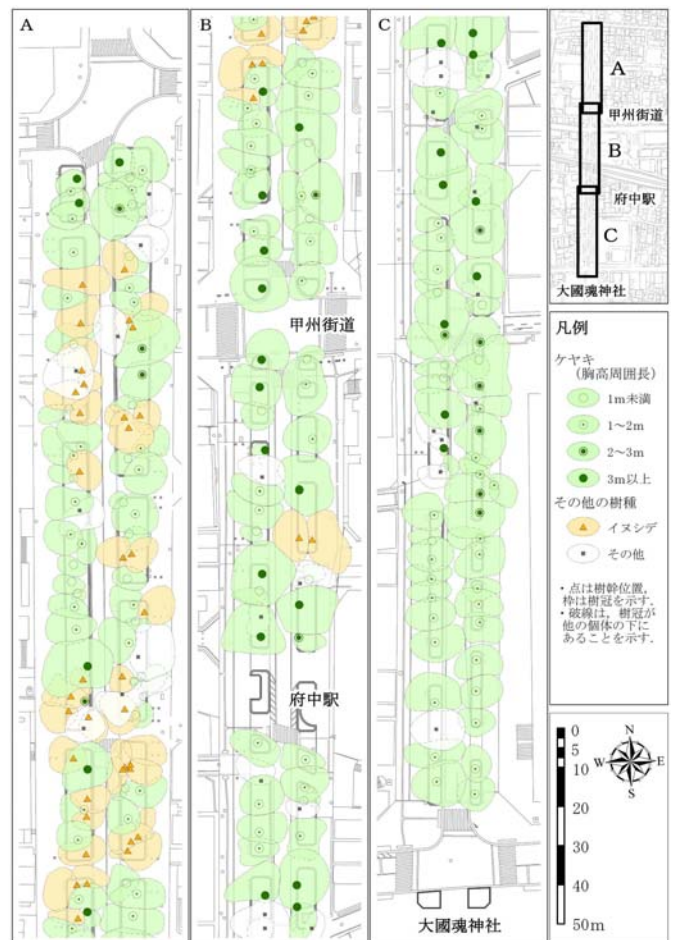
図2-3-2 サイズ別にみた樹木の分布状況

分布状況は、甲州街道の北側と南側とで大きく傾向が異なります。北側では、ケヤキとイヌシデが混生し、ケヤキを被圧しているものもあります。逆に、甲州街道南側では、ケヤキ以外の樹種が少なくなっています。また、全体的な傾向として、個々の樹冠サイズが小さく、その形は東西に長い楕円形をしているものが多くなっています。

このことは、隣り合う樹木との光をめぐる競争関係が激しく、樹木密度の高さが、個々の樹木の生長を阻害している可能性があることを示しています(図2-3-2)。

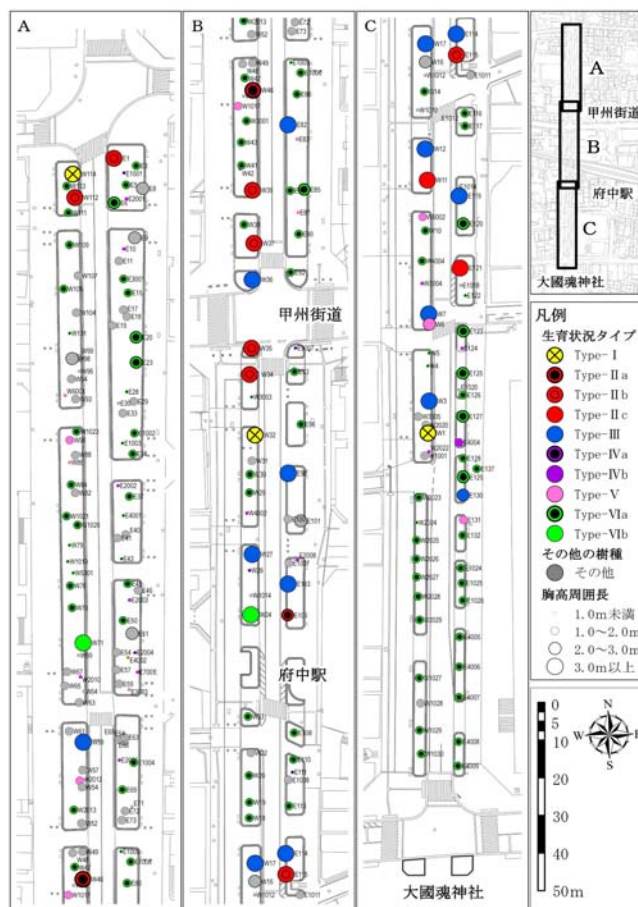
図 2-3-3 生育状況区分位置図

これまでの調査結果に基づき、ケヤキ並木の生育状況を区分すると、図 2-3-3 のようになります。特に、生育状況の悪い個体は、ケヤキ並木の北端部や甲州街道付近に多く、また樹木の太さが 2.5m を越える個体の多くが腐朽の進んでいることがわかりました。

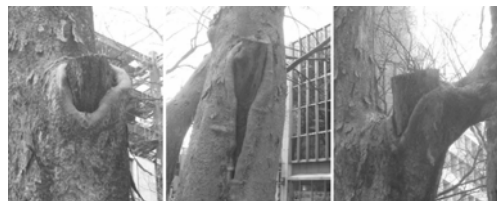
a. 大枝及びその周辺の腐朽の例

大枝及びその周辺では、巻き込みによる傷口の閉鎖が阻害され、樹皮の枯れ下がりや腐朽が進んでいました。

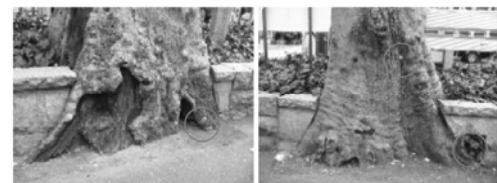
b. 根元の腐朽の例

根元では、損傷や根系の切断などにより、損傷部から腐朽が進み、コフキタケが発生し、幹内部の空洞化が進んでいると考えられます。

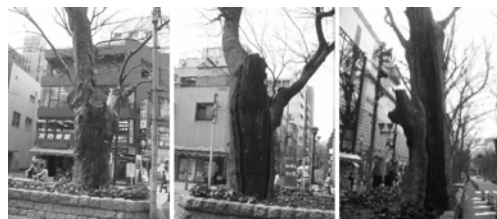
c. 幹の腐朽の例

幹では、根系の衰退・欠如とそれに関係する大枝の衰退が主な原因となって、樹皮が衰退し枯死した結果、辺材部から腐朽が進んでいます。大規模な損傷を受けているケヤキでは、幹内部が大きく空洞化しているものと考えられます。

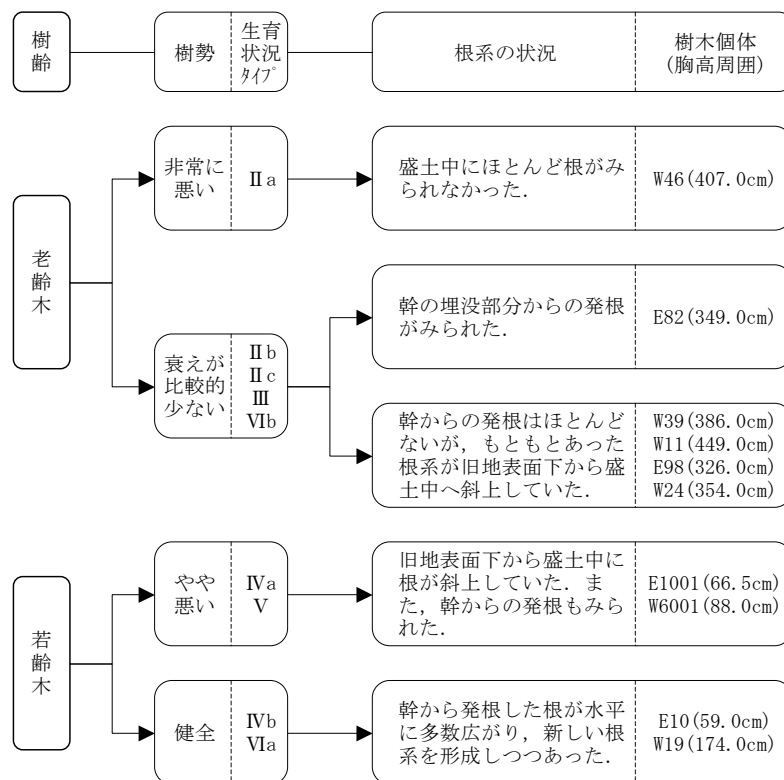
図2-3-5 樹齢、樹勢、根系の状況の関連

盛土中の根系は、樹木個体サイズが胸高周囲200cm未満のもの、すなわち樹齢が若い個体ほど発根・発達が旺盛で、逆に個体サイズが胸高周囲200cm以上の老齢木は、盛土中での発根はあまり見られず、下からの根系が地上部(盛土部)に伸びてきている個体が多くなっていました。

また、幹の埋没部分からの発根がある個体もみられ、ケヤキは盛土に対して、幹からの発根、元の根系からの盛土部へ伸長という2段階の反応で対応し、若く健全なほど幹から発根する傾向が見られました。また、全体的に灌水ホースの近くでは根系の発達が旺盛でしたが、灌水ホースの影響範囲は、狭く限定的と考えられます。

以上より、若齢木は、盛土を生長のための基盤として十分に活用している一方、老齢木は、盛土を生長のための基盤としてあまり活用せず、元々の地表面より下の土壌で根系が生育しているものと考えられます。

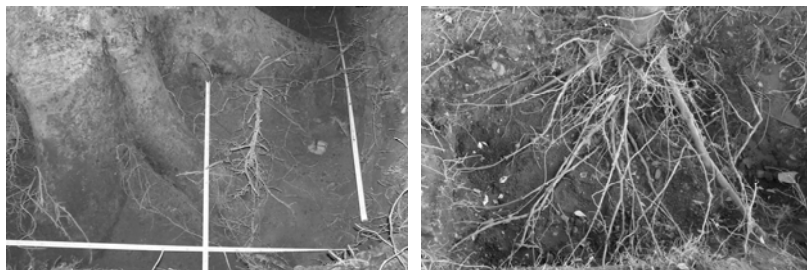
図2-3-6 根系の状況

○W39(ほとんど発根がない)

○E82(一部発根がある)

○E10(旺盛な発根がみられる)
