分梅通りの改良について

【現況と課題】

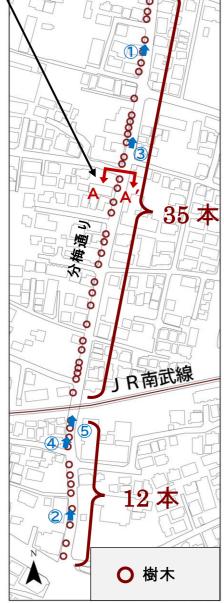
分梅通り西側の約 2.0mの片側歩 道においては、街路樹(主にイチョ ウ)により、福祉のまちづくり条例 (東京都及び府中市)で定める 1.5 m以上の有効幅員を満たすことが できていない。

街路樹により、歩道舗装が一部根 上がりしていることで段差が生 じており、同条例(東京都及び府 中市)で定める平坦性の確保がで きていない。

歩道の有効幅員の確保については、街路樹の伐採を行うことで、条例の基準値以上となる 1.5m 以上の幅員を確保し、平坦性の確保については、舗装の再敷設を行うことで樹木の根上がりを解 消し、併せて植栽ますの撤去を行うことで、歩道の段差解消を行う。
