西府崖線では常緑樹が茂りすぎて、林床に陽が当たらなくなっている為、下草がない場所もある。
段階的に高木剪定を実施し、林床に陽が差し込むくらいの剪定を実施。

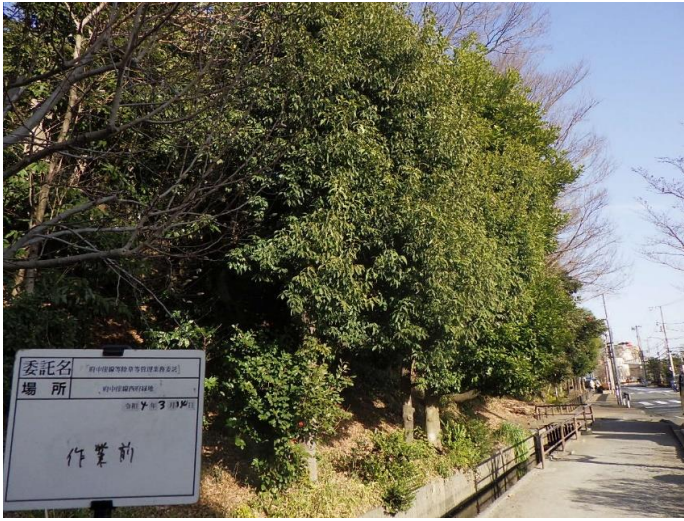
2022年3月

剪定前

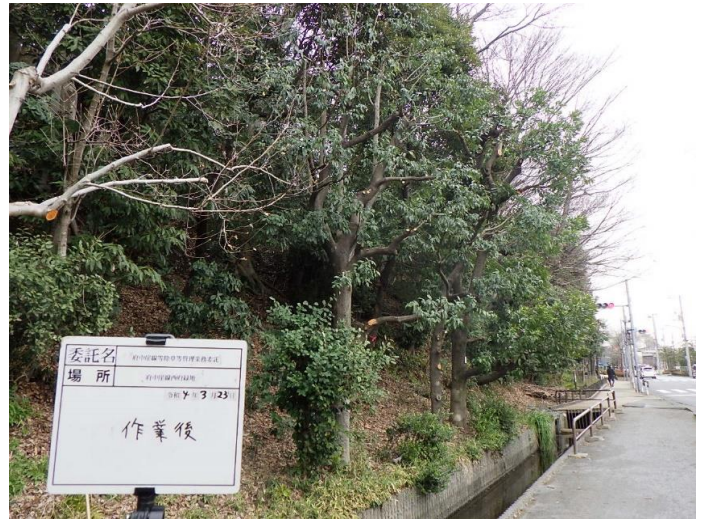
剪定後

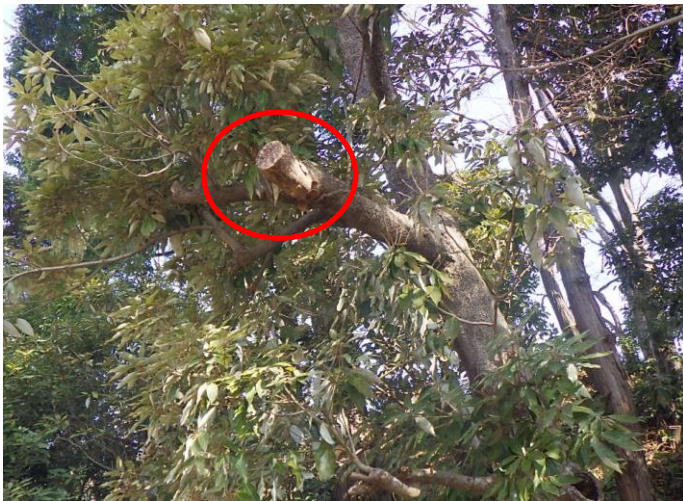
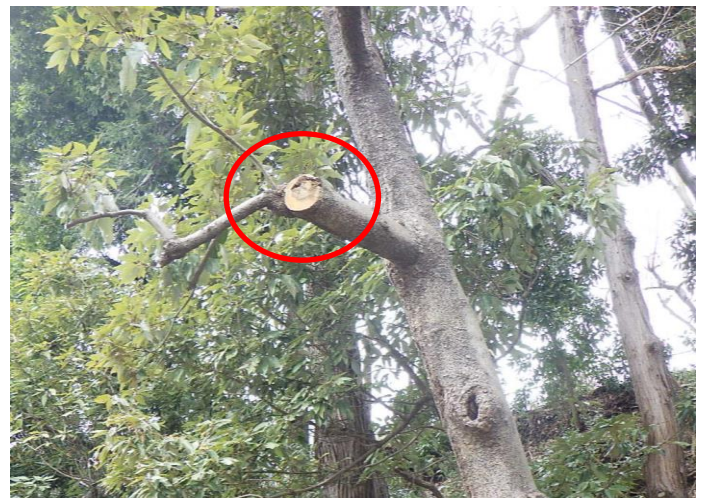
枯れた箇所も切り戻して樹木の負担を軽減

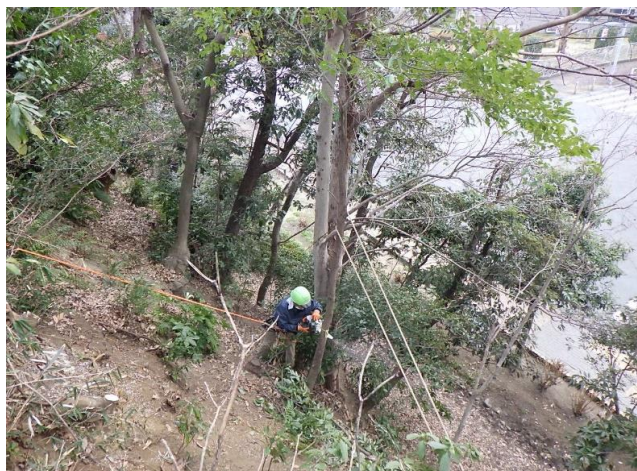
急傾斜での作業状況。親綱を張って落下防止を万全にして作業しています。

下草などが無い箇所はとても崩れやすい為、剪定枝や伐採した幹・枯れ枝等を再利用し土留め柵を設けました。

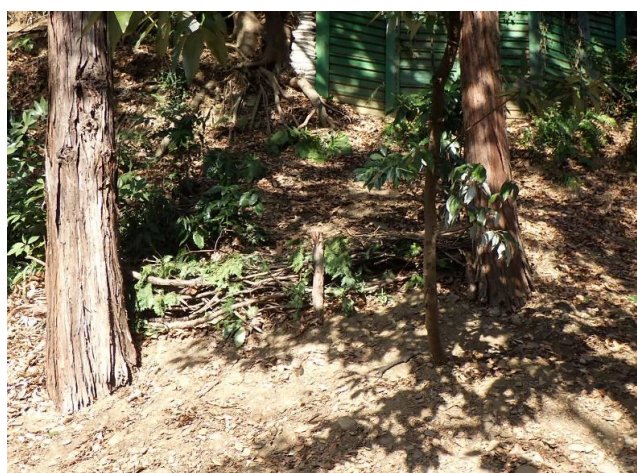
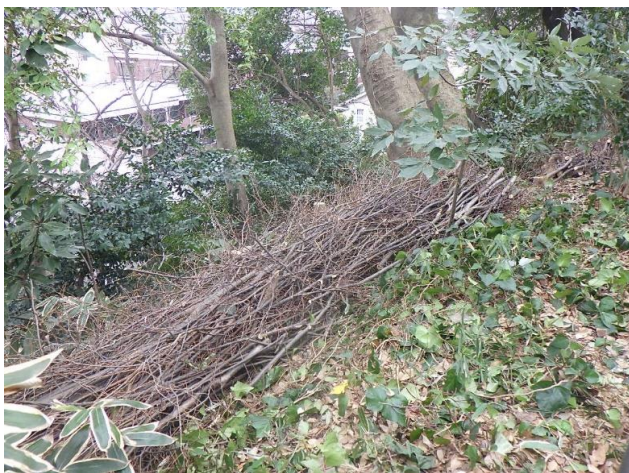
剪定枝を利用した土留め柵

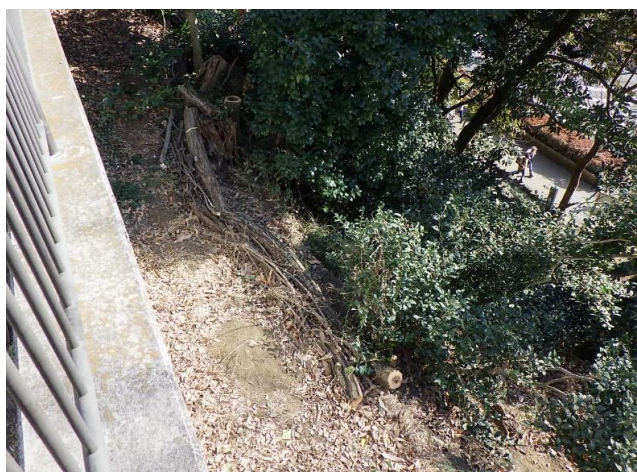
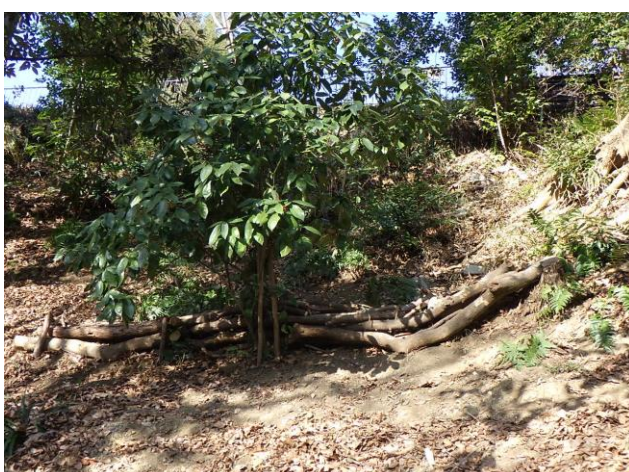
枯損木を利用した土留め柵
