## 【現況と課題】

### 分梅通りの現況断面図

## 【整備方針】

## 事業スケジュール

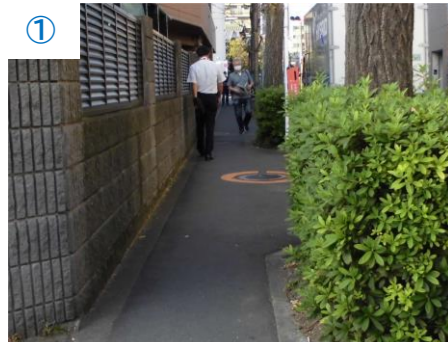
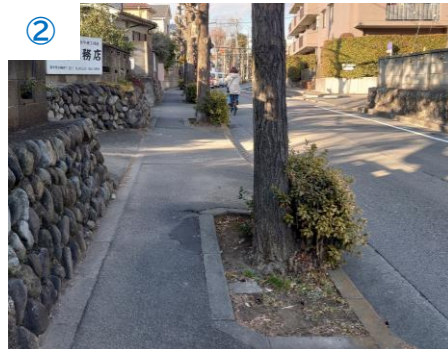
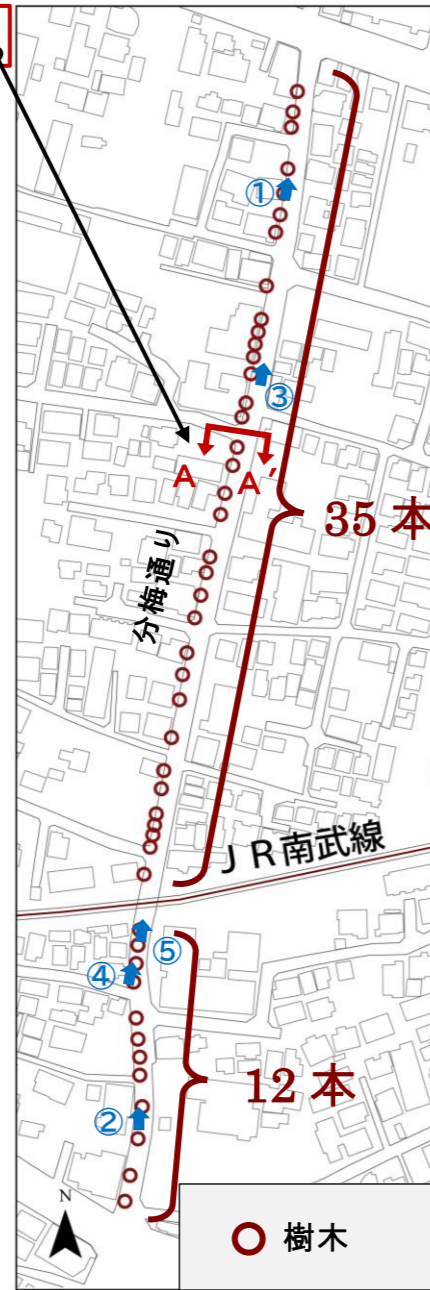
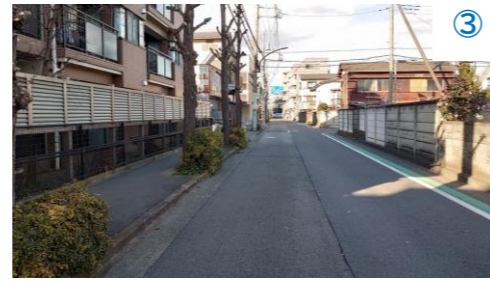
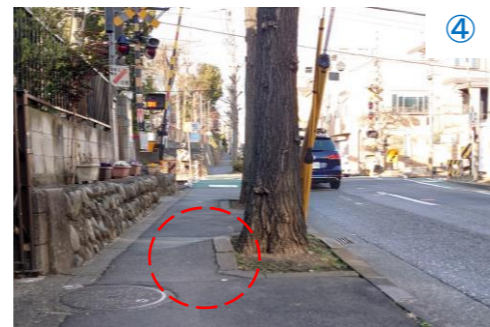
街路樹により、歩道舗装が一部**根上がり**していることで段差が生じており、同条例（東京都及び府中市）で定める平坦性の確保ができていない。

歩道の有効幅員の確保については、街路樹の伐採を行うことで、条例の基準値以上となる 1.5m以上の幅員を確保し、平坦性の確保については、舗装の再敷設を行うことで樹木の根上りを解消し、併せて植栽ますの撤去を行うことで、歩道の段差解消を行う。  
また、安全な歩行者空間を確保するため横断防止柵を設置し、車道に自転車ナビマークを標示する。JR 南武線踏切前後の車道に生じているわだち掘れについては、車道舗装の打ち換えを行う。

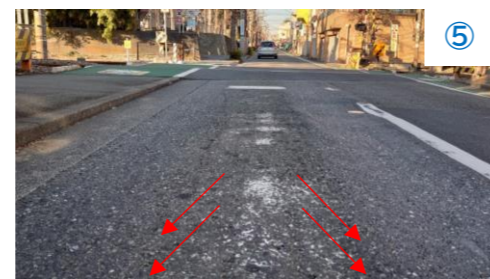
JR 南武線踏切前後の車道に**わだち掘れ**が生じている。

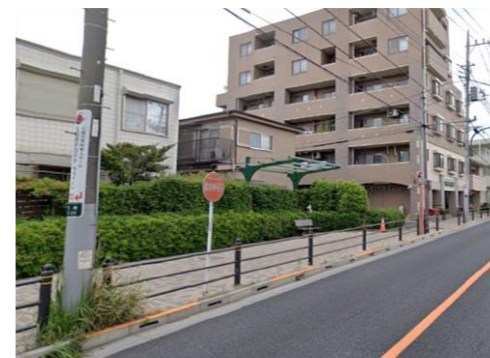
▲横断防止柵（競馬場正門通り）

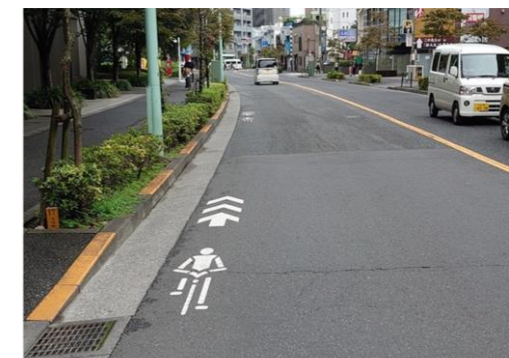
▲自転車ナビマーク（府中街道）
