国史跡武蔵国府跡（国司館地区）遺構の変遷

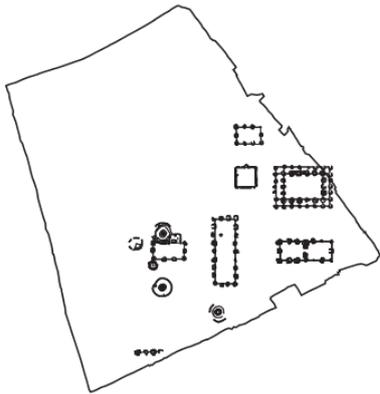
1. 国司館地区の7・8世紀の遺構

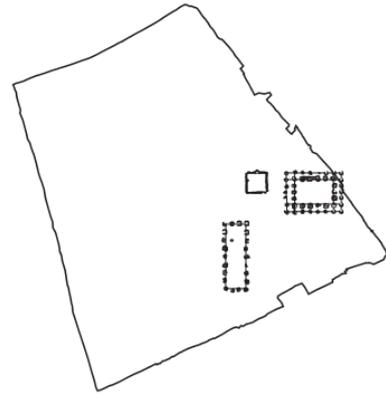
4. 国司館地区8世紀前半の遺構

M88-S B 5 東西棟の四面廂と考えられる掘立柱建物跡。柱穴のあり方や埋土が、M88-S B 7と類似、同時期と考えられ、その場合正殿(主屋)にあたる。

M88-S B 7 南北棟の長大な掘立柱建物跡。P 4-5の柱抜き取り部分から8世紀前半のやや新しい傾向がある土器が出土。出土遺物・柱通り・柱穴の特徴から、M88-S B 5・S I 1と同時期と考えられ、その場合脇殿(副屋)にあたる。

M88-S B 8 柱通り、柱穴のあり方から、M88-S B 5・7と同時期と考えられる。

M88-S I 1 出土遺物より8世紀前半と考えられる竪穴建物跡。竪穴北辺がM88-S B 5北辺柱通りと、竪穴西辺がM88-S B 7東辺柱通り・M88-S B 8西辺柱通りと揃っている。

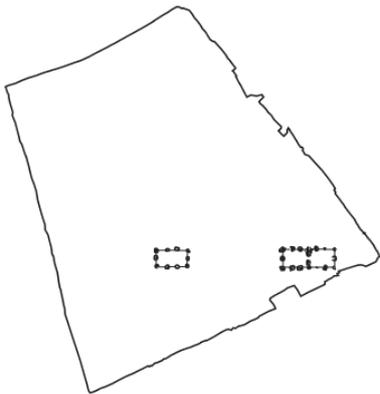
2. 国司館地区7世紀後半の遺構

M88-S B 6 東西棟の掘立柱建物跡。当地区で唯一、1度の建て替えが確認される。M88-S B 7・9と柱通りを同じくする。一方、M88-S B 5とは柱通りが合わない。M88-S B 6(古)がM88-S B 9と同時期、M88-S B 6(新)の最終段階がM88-S B 7の建設時と併行する可能性を考えている。

M88-S B 9 7世紀末から8世紀初頭の仮屋的な竪穴、M88-S I 23に壊されることから、7世紀後半と考えられ、柱通りを同じくするM88-S B 6(古)と同時期と考えられる。

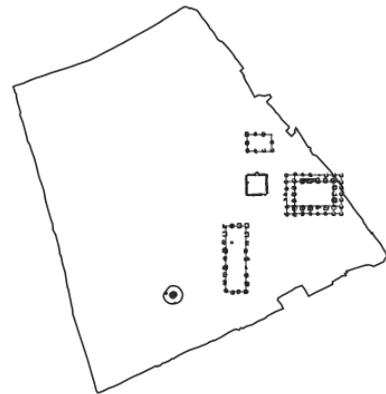
5. 国司館地区8世紀前半および8世紀前半と考えられる遺構

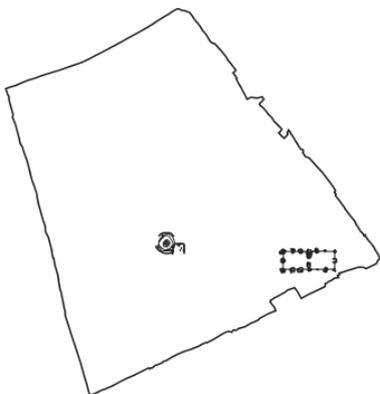
3. 国司館地区7世紀末から8世紀初頭期の遺構

M88-S I 23 仮屋的な竪穴建物跡。出土遺物より7世紀末から8世紀初頭頃と考えられる。M88-S B 9 P 3-3を壊して作られている。

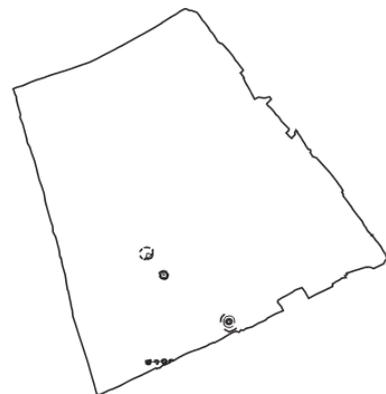
6. 国司館地区の7・8世紀であるが、詳細な時期を明らかにできなかった遺構

S X いずれも逆円錐形の大型落ち込み、M88-S X 207・246以外出土遺物がなく、詳細な時期は不明。
