## まち歩きワークショップの実施結果

府中市バリアフリー基本計画の策定にあたり、鉄道駅を中心として、生活関連施設・生活関連経路の候補箇所でのバリアフリー上の具体的な課題や改善策を整理するため、市民参加による現地確認・意見交換を行う「まち歩きワークショップ」（以下「ワークショップ」といいます。）を開催しました。

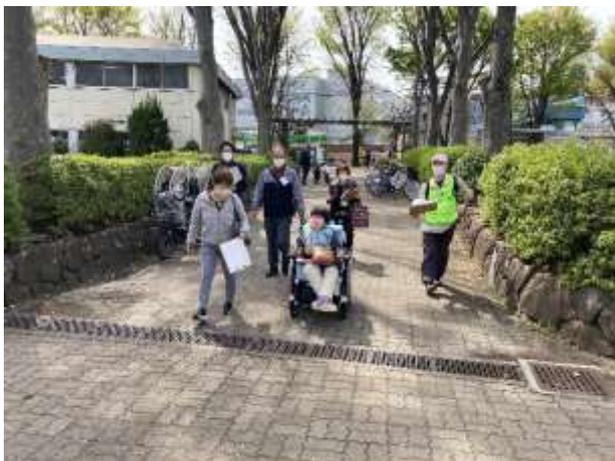
写真 1

出入口	—
園路 (視覚障害者 誘導用ブロック等)	◎ 園路は広く、全般的に使いやすい。 <a href="#">写真1</a> △ 園路に配置されている排水溝の蓋のマス目が大きく、白杖やヒール等が挟まる可能性があり、危険である。 <a href="#">写真2</a> △ 歩道橋からトイレへ向かう道中に、視覚障害者誘導用ブロックがない。
トイレ	◎ 新しく整備されており非常にきれい。 ◎ 男女別に加えて車椅子使用者用トイレが設置され、オストメイトにも対応している。 <a href="#">写真3</a> ◎ 車椅子使用者用トイレに子供用おむつ交換台が設置されている。 <a href="#">写真4</a> ◎ 車椅子使用者用トイレの入口が道路側に面して設けられておらず、視線に配慮されていてよい。 △ 子供用のおむつ交換台は設置されているが、大人用の大型ベッドがあるとよい。
遊具	◎ 遊具がかなりある。ベンチもある。
案内	◎ 触知案内図が設置されている。 △ 触知案内図が公園の端に置かれており、視覚障害者誘導用ブロックも道路から連続しておらず、使うことを想定していない配置、仕様となっている。 <a href="#">写真5</a>
その他 (人的対応・心のバリアフリー等)	—

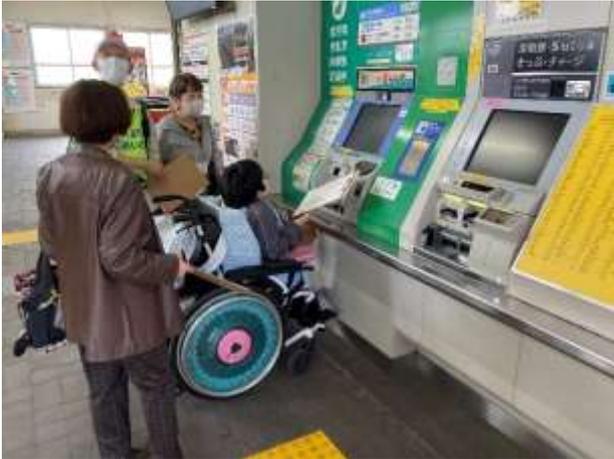
写真1

改札口・券売機	<ul style="list-style-type: none"> <li>◎ 拡幅改札が設置されており、車椅子でも通りやすい。</li> <li>◎ 料金表は前方に傾斜しており、下から見上げたときに見やすい。</li> <li>◎ 券売機にインターホンが設置されており、困ったときに利用できる。</li> <li>△ 無人の時間帯があり、インターホンでの応答となるが、聴覚障害者が困った時の駅員への確認方法等の対応が不明である。</li> <li>△ 券売機のタッチパネルの画面が、車椅子の視点からは蛍光灯や外光が反射して見えにくい。</li> <li>△ 券売機のタッチパネルの上の方は、車椅子使用者では届きにくい。<span style="border: 1px solid black; padding: 2px;">写真1</span></li> </ul>
通路 (視覚障害者誘導用ブロック等)	<ul style="list-style-type: none"> <li>◎ 視覚障害者誘導用ブロックが全体的に敷設されている。</li> </ul>
トイレ	<ul style="list-style-type: none"> <li>◎ トイレ全体がきれいに整備されてよくなった。</li> <li>◎ 子供用おむつ交換台が設置されている。</li> <li>◎ 荷物等を掛けるフックは、高さが違うものが設置されている。</li> <li>◎ オストメイト対応(簡易タイプ)となっている。<span style="border: 1px solid black; padding: 2px;">写真2</span></li> <li>△ オストメイト対応が大便秘器の中でパウチを洗う仕様のため、かがんで洗う必要がある。できれば専用便器があるとよい。<span style="border: 1px solid black; padding: 2px;">写真2</span></li> <li>△ 子供用のおむつ交換台は設置されているが、大人用の大型ベッドがあるとよい。</li> </ul>

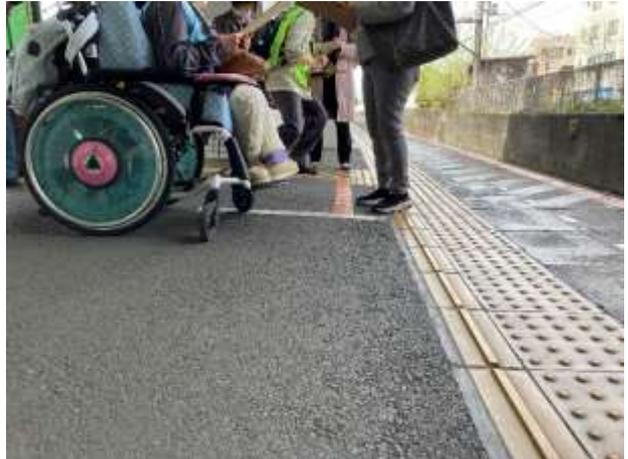
写真4

上下移動 (エレベーター・階段・エスカレーター等)	<ul style="list-style-type: none"> <li>◎ 縦長のエレベーターが設置されており、車椅子が縦に2台乗ることができる仕様となっている。</li> <li>△ 大きい車椅子の場合、エレベーターが狭く感じる可能性がある。</li> <li>△ エレベーターのかご内で前方に行ってしまったとき、かごの中央の位置に押しボタンがあると、後ろの方になり届かなくなるため、できれば前方にボタンがあるとよい。</li> <li>△ 東芝側にもエレベーターが必要。</li> <li>△ 現エスカレーターは2ストップであるが、府中街道歩道橋に連結させ、歩道橋上を含めた3ストップとなればよい。</li> <li>△ 階段が1段手すりであったため、子供や低身長の利用者のために2段手すりとした方がよい。</li> </ul>
ホーム	<ul style="list-style-type: none"> <li>◎ 待合室は、車椅子でも利用できるドア幅、待機できる空間がある。<span style="border: 1px solid black; padding: 2px;">写真3</span></li> <li>△ ホームの傾斜について、特にベビーカー等は危険と感じるレベルである。<span style="border: 1px solid black; padding: 2px;">写真4</span></li> <li>△ ホームの安全性向上のためホームドアの設置が望まれる。<span style="border: 1px solid black; padding: 2px;">写真5</span></li> <li>△ カーブのホーム形状のため、車両とホームの段差・隙間が大きい。<span style="border: 1px solid black; padding: 2px;">写真6</span></li> </ul>
案内	-
その他 (人的対応・心のバリアフリー等)	<ul style="list-style-type: none"> <li>△ 無人時間帯における人的対応(車椅子の乗降支援など)に不安がある。</li> <li>△ 手話通訳の職員がいるとよい。</li> </ul>

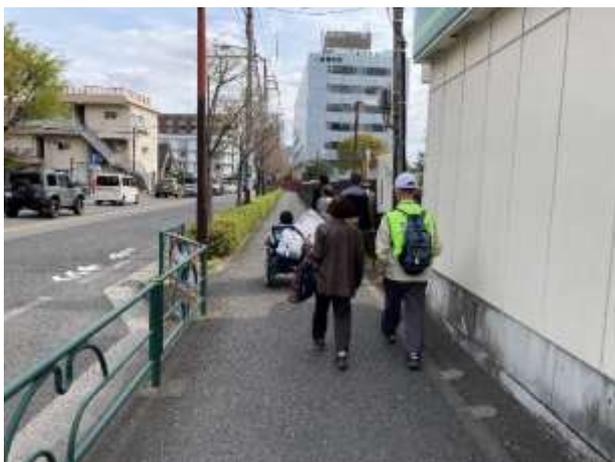
写真1

<p>府中街道 （北府中駅周辺）</p>	<p>△ 北府中駅から視覚障害者誘導用ブロックを辿って道路まで行っても、歩道上の誘導用ブロックが連続しておらず、途中で途切れた形となっている。<u>写真1</u></p> <p>△ 歩道橋の東側の視覚障害者誘導用ブロックは、北府中公園やバス停留所まで連続して設置されておらず、途中で途切れた形となっている。</p> <p>△ 北府中駅から北府中公園及び府中駅方面バス停へ行くには歩道橋を利用することになるが、駅側は4段の階段があり、公園側は階段のみのため、車椅子やベビーカーでの利用は困難である。歩道橋を利用しない経路は、北側に50mほど行った横断歩道を横断することになるが、往復100mの迂回が必要なうえ、歩道最小幅員は1.2mと狭くてすれ違いが難しく、東側歩道はL型側溝もあり、舗装状態が悪く、車椅子では通行しにくい。歩道橋のバリアフリー化を切望する。</p> <p>△ 駐輪場とバス停留所間の歩道で、舗装が凹んでいる箇所があり、危険である。</p> <p>△ 駅北側の西側歩道で、沿道から枝がはみ出しており危険な箇所がある。</p>
<p>府中街道 （北府中駅より南側）</p>	<p>◎ 電線類が地中化され、歩道が広がっており、非常に歩きやすい。</p> <p>◎ 桜通りとの交差点部で、市民球場側の隅切りが拡幅された。見通しが良くなり、滞留空間が広く確保されて、安全になった。<u>写真2</u></p> <p>△ 車道側に自転車マークがあるにもかかわらず、歩道を通行する自転車が多い。</p>
<p>桜通り</p>	<p>◎ 市民プールに接する部分がセットバックしており、ベンチが設置されている。</p> <p>△ ベンチはリサイクル品を採用しているようであるが、水が溜まっていそうで使う気がおきにくい。</p>
<p>けやき並木</p>	<p>◎ 植栽帯の縁石部分が腰かけられるようになっており、休憩できてよい。</p>

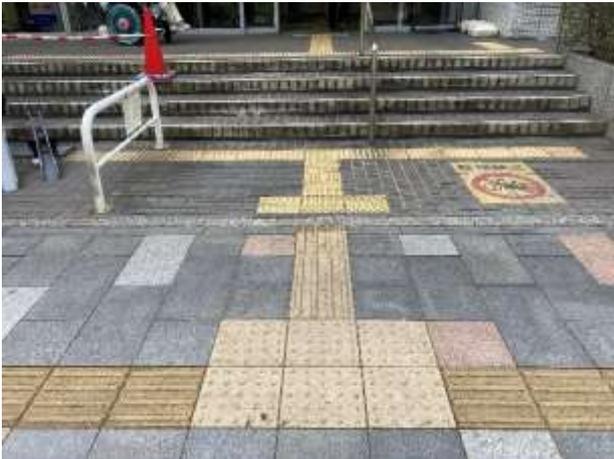
写真 1

出入口・窓口	◎ 視覚障害者誘導用ブロックが歩道から連続して設置されている。 <a href="#">写真1</a> ◎ 入口に高低差があるが、緩やかなスロープが設けられている。 <a href="#">写真2</a> △ 全般的に案内カウンターや記載台が高い。
通路 (視覚障害者 誘導用ブロック等)	◎ 建物内も視覚障害者誘導用ブロックが連続しており、案内窓口やATM等に 接続している。 <a href="#">写真3</a> △ 出入口付近に自転車がが多く、入りにくい時がある。
ATM (視覚障害者 対応等)	△ 操作パネルのモニターが車椅子の視点では、ほとんど見えない。高さが低い ものもあればよい。 <a href="#">写真4</a>
トイレ	△ 規模の大きな郵便局であるため、来客用のトイレを設けた方がよい。
案内	△ 案内カウンターがない。
その他 (人的対応・心 のバリアフリー等)	◎ お客様支援のためのスタッフが多く配置されており、困ったときにすぐ助けて もらえる環境になっている。 △ 手話通訳があるとよい。

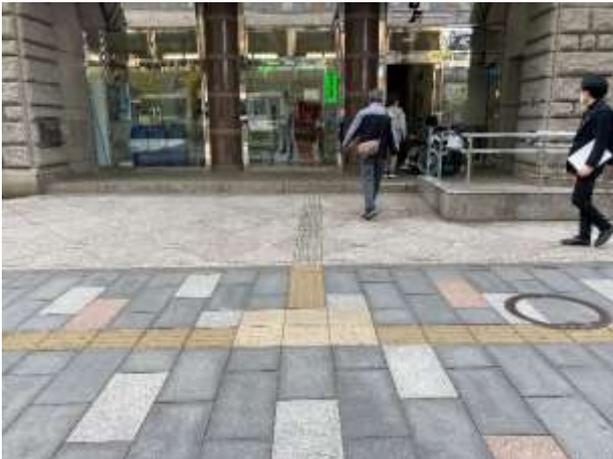
写真 1

出入口	◎ 視覚障害者誘導用ブロックが歩道から連続して設置されている。 <a href="#">写真1</a> ◎ 入口に高低差があるが、緩やかなスロープが設けられている。 <a href="#">写真2</a>
通路 (視覚障害者 誘導用ブロック等)	△ 視覚障害者誘導用ブロックがステンレス製の鋸タイプとなっており、欠損部分もあるため、変更した方がよい。 △ 一般的に通路が暗い。
エレベーター	◎ エレベーターが2基設置されている。 ◎ 広く、車椅子が回転しやすい。
トイレ	◎ 介助者のことも考えて、カーテンが設けられている。 <a href="#">写真3</a> ◎ 非常に広くて使いやすい。 △ 子供用のおむつ交換台は設置されているが、大人用の大型ベッドがあるとよい。 <a href="#">写真4</a>
案内	△ 通路空間は狭く、一般トイレ、車椅子使用者用トイレの案内が見えにくい。
その他 (人的対応・心のバリアフリー等)	—

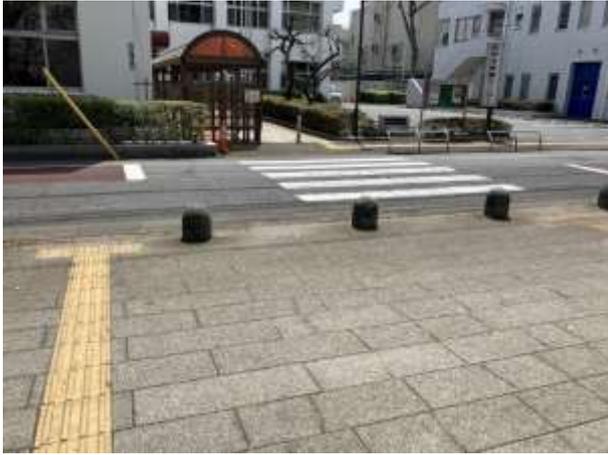
写真1

出入口	<ul style="list-style-type: none"> <li>◎ 出入口が広く、車椅子でも動きやすい。<a href="#">写真1</a></li> <li>△ 出入口に視覚障害者誘導用ブロックが設置されているが、前面道路にはなく、連続性が確保されていない。<a href="#">写真1</a></li> <li>△ 自転車が無造作に駐輪され、通行を阻害している。</li> </ul>
園路 (視覚障害者誘導用ブロック等)	<ul style="list-style-type: none"> <li>△ 池へ向かう途中に段差があるため、車椅子では移動できない。</li> <li>△ ところどころ起伏があり、体勢を崩しやすいところがある。</li> <li>△ 縁石が角ばっているところは危険なので、丸いほうがよい。<a href="#">写真2</a></li> </ul>
トイレ	<ul style="list-style-type: none"> <li>◎ 比較的新しく、清潔に保たれている。</li> <li>◎ 園内に複数のトイレがあることがよい。</li> <li>△ 男子トイレの個室が1つしかない。</li> <li>△ ドアや鍵の開閉を手動で行う必要があり、筋ジストロフィー患者としては、開閉が難しい。<a href="#">写真3</a></li> <li>◎ 視覚障害者としては、ドアの鍵の開閉が手動で行える方が、閉まったかどうかを認識できるため安心。<a href="#">写真3</a></li> <li>△ 点字、音声案内があるとよい。</li> <li>△ 視覚障害者にとっては、車椅子利用者用トイレは広くて出口が分からなくなるため、使いにくい。</li> <li>△ 視覚障害者にとっては、流すボタンが分かりにくい。「流す」の点字や浮彫文字があるとうれしい。</li> <li>△ 車椅子利用者用トイレにベビーベッドはあるが、大型ベッドがない。<a href="#">写真4</a></li> </ul>
遊具	<ul style="list-style-type: none"> <li>◎ 子供用の遊具がいくつかある。怪我をしないような、基準内の最新の遊具が設置されている。<a href="#">写真5</a></li> <li>◎ 子供用遊具の地面は、怪我等をしにくい柔らかい舗装材が使用されている。<a href="#">写真6</a></li> <li>△ 高齢者も使用できる健康遊具や、障害がある子供も一緒になって遊ぶことができるインクルーシブ遊具があるとよい。</li> </ul>

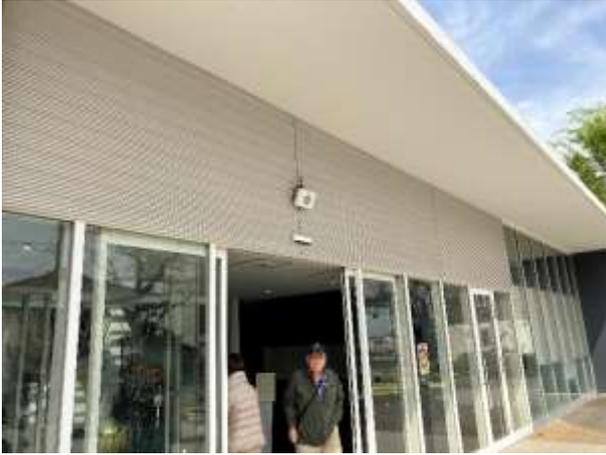
写真1

出入口	◎ 出入口にシグナルエイドに対応した音響設備が設置されている。 <a href="#">写真1</a> △ 池との間に仕切りがないところがあって怖い。 <a href="#">写真2</a>
通路 (視覚障害者誘導用ブロック等)	◎ 視覚障害者誘導用ブロックが敷設されており、前面道路との連続性が確保されていた。 <a href="#">写真3</a> △ 絨毯が敷いてある通路は、手動の車椅子利用者にとっては進みにくい。
上下移動 (エレベーター・階段・エスカレーター等)	△ エレベーターの行先階のボタンを2回押すと消えてしまうので、視覚障害者にとっては消えたかどうか分からないため不便に感じる。 △ エレベーターが1基しかなく、基数が足りない。 △ エレベーターの音声案内で「こちら側のドアが開きます」と流れるが、こちらがどっちなのかは視覚障害者には分からない。 ◎ エレベーターに音声案内がついている。
トイレ	◎ 車椅子使用者用トイレは、電動車椅子でも入れる広さが確保されている。 △ 車椅子使用者用トイレに大型ベッドがない。 △ オストメイト対応設備が設置されていない。 △ 男性用トイレに個室が3つあるとよい。
授乳室	-
図書スペース	◎ 車椅子使用者等でも手が届くように、高い位置に本が置かれていない。 <a href="#">写真4</a> △ 電動車椅子では狭い。 △ 点字がない。
案内	△ 出入口付近の全体の案内図が目に入りにくい。 △ トイレの案内図が小さい。 ◎ 受付が充実しており、筆談具があることを示す「耳マーク」が設置されている。 <a href="#">写真5</a>
その他 (人的対応・心のバリアフリー等)	△ 車椅子使用者用駐車施設が1つしかない。 ◎ 貸出用歩行器がある。 <a href="#">写真6</a> ◎ 対面朗読会があるのはよい。 ◎ 点字図書が増えてきた。 ◎ 自動販売機は、車椅子でも手が届くボタンが設置されていた。 △ 視覚、聴覚障害者には、人的なサポートが必要。

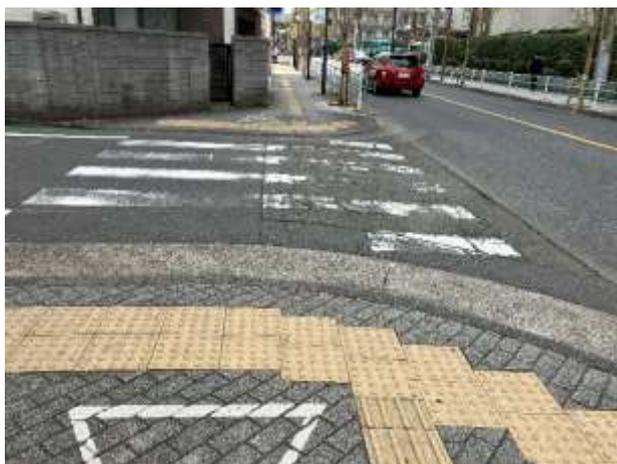
写真1

府中公園通り	<ul style="list-style-type: none"> <li>△ エスコートゾーンがない横断歩道がある。<span style="border: 1px solid black; padding: 0 2px;">写真1</span></li> <li>△ 音響式信号機の音が小さい。</li> <li>△ 歩車道境界ブロックの2cm 段差を感じないところが多い。視覚障害者にとっては、2cm 段差がないと歩道内に入ったことが認識できない。</li> <li>△ 舗装のがたつきや段差がある場所がある。</li> </ul>
国道20号	<ul style="list-style-type: none"> <li>△ 府中警察署前交差点の視覚障害者誘導用ブロックが外れやすくなっている。</li> <li>△ 案内図が古くて汚い。</li> <li>△ 歩道の幅員が狭く、自転車との接触が怖い。車椅子だとなおさらである。<span style="border: 1px solid black; padding: 0 2px;">写真2</span></li> <li>△ 自転車の通行が多いが、自転車レーンがなく、歩道を通行している。</li> <li>◎ 府中駅北口交差点の歩道は広いので通りやすい。</li> </ul>

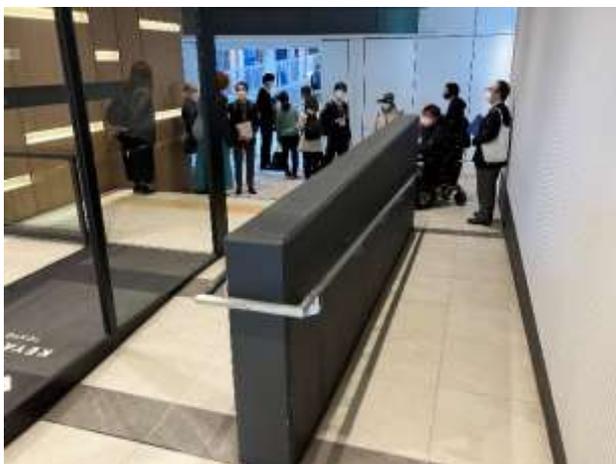
写真1

出入口	<p>△ 1階からの出入口の場所が分かりにくく、案内が必要。</p> <p>△ ペDESTリアンデッキからの出入りは、かなり入り組んでいるため、視覚障害者の方は大変だと思う。</p> <p>△ 自転車置き場からの出入口には視覚障害者誘導用ブロックがない。</p> <p>△ 出入口にスロープがあるが、手動の車椅子だと移動が大変。<a href="#">写真1</a></p> <p>◎ 車椅子使用者用駐車施設が設けられている。<a href="#">写真2</a></p>
通路 (視覚障害者誘導用ブロック等)	<p>◎ ペDESTリアンデッキは比較的、視覚障害者誘導用ブロック等が充実している。</p>
フロント	<p>◎ 開放的な空間で静かである。</p> <p>△ 筆談への対応の表示がない。</p>
上下移動 (エレベーター・階段・エスカレーター等)	<p>△ 少し狭い。</p> <p>△ 音声案内のアナウンスが過剰に感じた。</p> <p>△ 「こちら側のドアが開きます」という音声案内ではなく、「入口と反対側のドアが開きます」等のほうが、視覚障害者には分かりやすい。</p> <p>△ 視覚障害者(全盲)としては、ボタンの浮彫文字の表示がほしい。</p>
トイレ	<p>△ 車椅子使用者用トイレにはベビーベッドはあるが、大型ベッドがない。<a href="#">写真3</a></p> <p>△ 車椅子使用者用トイレは、車椅子や視覚障害者の介助をするには狭い。<a href="#">写真3</a></p> <p>△ トイレへ向かう通路が狭い。<a href="#">写真4</a></p> <p>◎ きれいに保たれている。</p>
案内	-
その他 (人的対応・心のバリアフリー等)	-

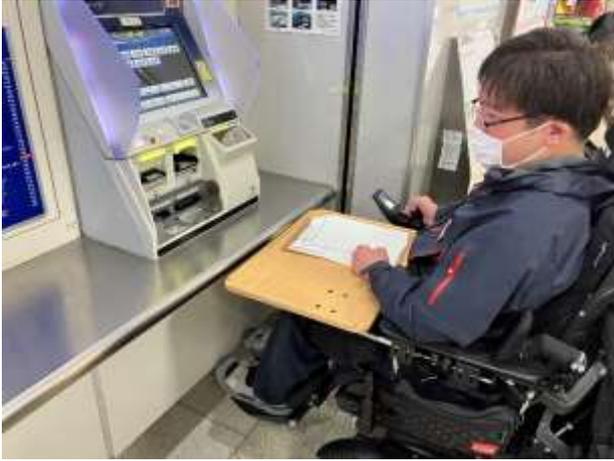
写真1

改札口・券売機	△ 券売機は、車椅子使用者の手が届かない可能性がある。 <a href="#">写真1</a>
通路 (視覚障害者誘導用ブロック等)	—
エレベーター (階段・エスカレーター等)	◎ ボタンには点字や浮彫文字があり、使いやすい。 <a href="#">写真2</a> ◎ 階段やエスカレーターに視覚障害者誘導用ブロックがある。 △ 休日はベビーカーの人なども含め、20分ほど待つこともある。もう少しかごを広くできるとよい。 △ 行先のボタンを押せず、閉じ込められたことがある(視覚障害者)。行先は上か下かしかないと、自動で動くようになればよい。
トイレ	◎ オストメイト対応設備がある。 ◎ 男性トイレの個室が3つある。 ◎ 流水音によるトイレ場所の案内がある。 ◎ 車椅子使用者用トイレには大型ベッドが設置されている。 <a href="#">写真3</a> △ 開閉ボタンの位置がドアから離れているため、分かりにくい。 <a href="#">写真4</a> △ 改札外の公衆トイレがほしい。
ホーム	△ ホームドアがない。調布駅では設置されている。 △ 段差があり、スロープが必須。 <a href="#">写真5</a> △ 調布駅では、ホームと車両の段差が解消されている箇所があり、駅員がいなくても車椅子の乗車ができる。府中駅でも同様になればよい。 <a href="#">写真5</a>
案内	—
駅前広場	△ バス停のベンチが視覚障害者誘導用ブロックに近接していて、視覚障害者の移動が危険である。 <a href="#">写真6</a> ◎ アプリでバス停の案内が行われている。
その他 (人的対応・心のバリアフリー等)	◎ 一人の時は、駅員さんが声をかけてくれる。京王線は対応が早く、直近の便に乗せてくれる。また、府中駅に人手が足りなかった時には、多磨霊園駅から職員さんが来てくれたこともある。 ☆ 緊急停止した時には、どのようにして逃げたり、帰ったりするのが不明。

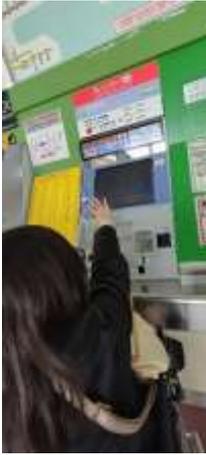
写真1

改札口・券売機	<ul style="list-style-type: none"> <li>△ 券売機は車椅子使用者では手が届かないし、反射して画面が見えにくい。 [写真1]</li> <li>△ 券売機は漢字のみの表記となっており、知的障害者等にとっては、操作が難しいのではないか。</li> </ul>
通路 (視覚障害者誘導用ブロック等)	<ul style="list-style-type: none"> <li>△ 改札からトイレに向かって曲がる場所に、視覚障害者誘導用ブロックの色が薄い箇所があった(5.5枚分)</li> </ul>
トイレ	<ul style="list-style-type: none"> <li>△ トイレ前の音声案内の音量が小さく、かなり近くまで行かないと聞こえない。</li> <li>△ 一般トイレのブースは少し狭い。</li> <li>△ 女子トイレの奥のブースは乳幼児用設備がある([写真2])が、入口が狭い。扉を工夫すればベビーカー等でも入れそう。[写真3]</li> <li>◎ 車椅子使用者用トイレの鏡は、車椅子でもちゃんと顔が見えた。</li> <li>△ 車椅子使用者用トイレに荷物を置ける場所が少ない。[写真4]</li> <li>△ 車椅子使用者用トイレの「流す」ボタンが高い(120 cm)。[写真4]</li> </ul>
上下移動 (エレベーター・階段・エスカレーター等)	<ul style="list-style-type: none"> <li>◎ エレベーター内に手すりがある。</li> <li>△ (仕方がないことだが)南武線川崎方面のエレベーターが遠い。</li> <li>△ スルータイプのエレベーターは「こちら側のドアが開きます」のアナウンスであるため、視覚障害者にとっては分かりにくい。</li> <li>△ スルータイプのエレベーターは横面にしかボタンがなく、ドアの近くにはボタンがないので違和感があった。</li> <li>△ 階段部は暗い印象があった。</li> </ul>
ホーム	<ul style="list-style-type: none"> <li>△ ホームと電車の段差が大きい。[写真5]</li> <li>△ ホーム上の柱が多く、大型車椅子では視覚障害者誘導用ブロック上を通らないといけないところがある。[写真6]</li> </ul>

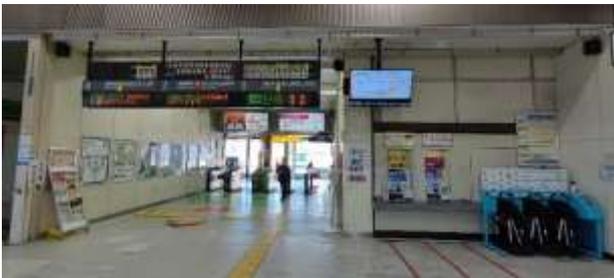
写真7

案内	<ul style="list-style-type: none"> <li>◎ エレベーターの位置を示す案内表示(ピクトグラム)が充実している。</li> <li>◎ 遅延情報がデジタルサイネージで出ており、アナウンスも駅の外までしっかり聞こえる。[写真7]</li> <li>◎ 電光掲示と併せて路線図があるのは分かりやすい。[写真7]</li> <li>△ デジタルサイネージがもう少し大きいとよい。[写真7]</li> <li>△ デジタルサイネージは情報が入れ替わるので、すべての情報が一見して分からない。[写真7]</li> </ul>
駅前広場	<ul style="list-style-type: none"> <li>△ タクシー乗り場に視覚障害者誘導用ブロックが繋がっていない。[写真8]</li> <li>△ タクシー乗り場の先頭がカーブの位置になっているため、タクシーが正着しにくく、隙間ができてしまう。[写真8]</li> <li>△ 舗装がガタついているところがある。</li> <li>☆ 階段・エレベーターが臭い時がある。</li> <li>☆ 花壇の手入れがしっかりされておらず、かわいそうな時がある。</li> </ul>
その他 (人的対応・心のバリアフリー等)	<ul style="list-style-type: none"> <li>◎ 有人改札に認知症サポーターを配置している掲示があった。</li> <li>△ みどりの窓口がなくなり、券売機で駅員さんとやり取りできるところが一つしかないのでは、時間がかかると、並んでいる人を待たせてしまう。</li> </ul>

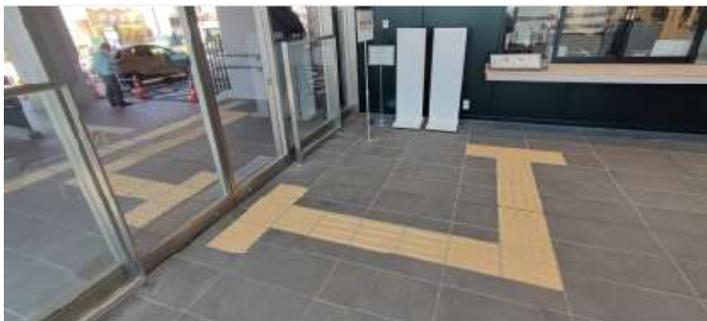
写真1

出入口・案内所	◎ 府中本町側の案内所は、車椅子でも寄り付きやすかった。 <a href="#">写真1</a> △ 北側の出入口は狭いので、大型車椅子では通行が難しいかもしれない。 <a href="#">写真2</a> △ 庁舎案内(インフォメーション)の窓口はハイカウンターしかない。
通路 (視覚障害者誘導用ブロック等)	△ 2階以上はカーペットのような床材質で、手動車椅子では漕ぐのが大変。一部だけでもコンクリートのような滑らかな舗装の部分があるとよい。 △ 以前より通路が狭く感じる。 △ 北側の出入口付近の通路は狭く、曲がり角で衝突しそう(路面標示で通行位置を示す対策がされている)。
上下移動 (エレベーター・階段・エスカレーター等)	◎ エレベーターは広くて使いやすい。 ◎ エレベーターに防犯カメラがついている。 <a href="#">写真3</a> △ エレベーターに通話ができる防災用カメラがついているとよい。 △ エレベーターのドアの開閉が早すぎると感じる時がある。音声がかかっているときには、もう閉まっている。
トイレ	◎ 介助用ベッド、リフト付きベッドが整備された。 <a href="#">写真4</a>
授乳室	△ 授乳室が女子トイレの中にあるので男性は利用できない。授乳専用であり、調乳用の設備などはない。 <a href="#">写真5</a>
窓口 (総合窓口課・障害者福祉課)	◎ ローカウンター、ハイカウンターのどちらもある。 △ 障害者福祉課側の椅子が少ないのではないかな。
案内	◎ タッチパネルがある。 △ 1階の福祉系窓口は、各課の担当が複雑で利用者がどの窓口に行けばいいのかわかりにくい。 △ 総合窓口の番号は見えるが、番号下部の字は小さすぎて読めない。 <a href="#">写真6</a> △ 電光掲示板(地図・広告)がまぶしいという意見をよく聞く。 <a href="#">写真7</a> △ 多言語案内が少ない。 △ 1階の授乳室付近に、3階にも授乳室があることを掲示してはどうか。
その他 (人的対応・心のバリアフリー等)	△ 車椅子利用者用駐車施設が2台分しかない。改修工事がすべて終われば増えると思うが、暫定としても少ないのではないかな。 △ 窓口前で大きなモニター(広報サイネージ)をゆっくり見られる休憩スペースがあるとよい。

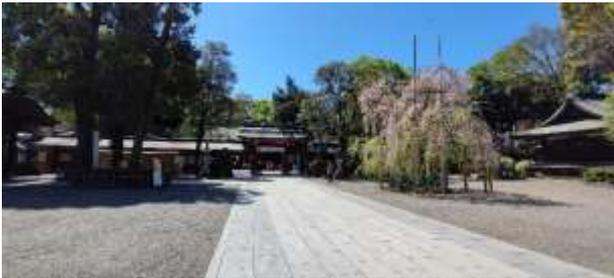
写真1

出入口	◎ 広く、だれでも通れる。
参道	◎ 段差がなく、砂利ではない舗装の幅も広いので、だれでも通れる。 <a href="#">写真1</a>
駐車場 (タイムズ)	<ul style="list-style-type: none"> <li>△ 参道から駐車場に向かう通路は、車椅子で通れる通路が1か所しかない。支払機付近の平坦な通路幅をもう少し広く確保した方がよい。<a href="#">写真2</a></li> <li>△ 車椅子利用者用駐車施設がない。</li> <li>△ 以前は結婚式場前に臨時駐車場があり、車椅子利用者でも使いやすい大きな駐車スペースがあったと思う。</li> <li>△ 駐車場内に歩行者用の通路がないので危ない。<a href="#">写真3</a></li> <li>△ 駐車場内の照明が少ないのでは。夜間の視認性が不安。</li> </ul>
案内	—
その他 (人的対応・心のバリアフリー等)	—

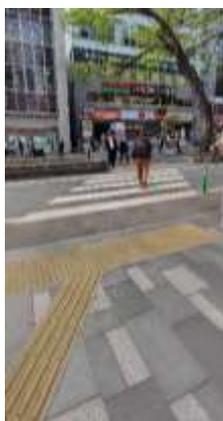
写真1

けやき並木通り	△ 斜めに横断する横断歩道ではエスコートゾーンがあるとよい。 <a href="#">写真1</a> △ 沿道の建築物や車両乗入部に対する視覚障害者誘導用ブロックの設置方法がまちまちで一貫性がない。 <a href="#">写真2</a> △ 西側は自転車と歩行者の通行を分けてある( <a href="#">写真3</a> )が、東側は自転車と歩行者が錯綜している。 <a href="#">写真4</a> △ 雨の日は舗装が滑りやすい。ケヤキの葉が落ちる時期は、特に滑る。 △ 水はけが悪く、苔が生えているところもある。
---------	--

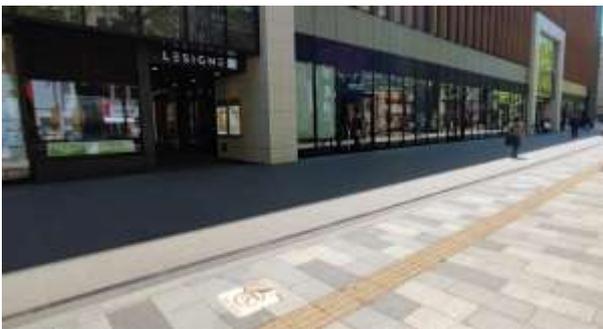
写真1

出入口	—
通路 (視覚障害者誘導用ブロック等)	△ 道路から出入口への視覚障害者誘導用ブロックがあるとよい。 <a href="#">写真1</a>
エレベーター	△ 非常時に聴覚障害者が利用できるよう、防災センターへのショートメールの番号の案内があるとよい。
総合受付	—
トイレ	◎ 車椅子使用者用トイレに大型ベッドがあり、使いやすい。 <a href="#">写真2</a> ◎ キッズトイレ(子供用便器や着替え台など)がある。 △ 男女トイレは扉や壁、設備が真っ白であり、弱視の人などには分かりにくい。 <a href="#">写真3</a> △ 個室の開閉状況が分かるような表示があるとよいのではないか。
授乳室	◎ 授乳室には調乳設備もあった。
各スペース	◎ 少人数のミーティングスペースなどがあり、使いやすいそう。
案内	△ 5階駅側エレベーター前の案内サインの向きや現在位置の表示がおかしい。(置き場所が当初と変わっているのではないか) <a href="#">写真4</a> △ 4月から始まった遠隔手話サービスが使えるか、窓口に案内がない。
その他 (人的対応・心のバリアフリー等)	◎ 筆談具がある。 △ 耳マークや磁気ループがある旨の掲示があるが、職員が趣旨を理解できていない。 <a href="#">写真5</a>

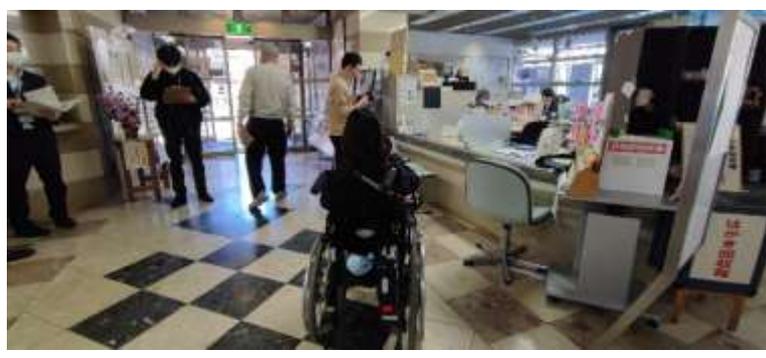
写真1

出入口・案内 カウンター	<ul style="list-style-type: none"> <li>△ カウンターは足元が入らないので近づきにくい。<a href="#">写真1</a></li> <li>△ 受付回りは、狭い中で子供たちが走っているため、衝突などが懸念。声掛けがあるとよい。</li> </ul>
通路 (視覚障害者 誘導用ブロック等)	<ul style="list-style-type: none"> <li>△ 外から入口までは視覚障害者誘導用ブロックがあるが、内部には視覚障害者誘導用ブロックがないので、受付まではあった方がよい。<a href="#">写真2</a></li> <li>△ 自動販売機付近は通路が狭く、車椅子で転回できない。</li> </ul>
トイレ	<ul style="list-style-type: none"> <li>△ トイレの場所が分かりにくい。</li> <li>△ トイレの男女が分かりにくい。マークや色で示してほしい。<a href="#">写真3</a></li> <li>△ 身障者便所と書いてあり、知的障害の親子などでは気後れするかもしれない。</li> <li>△ 身障者便所左横の赤いボタンは、開閉ボタンと間違えて押ししまいそう。注意書きがほしい。<a href="#">写真4</a></li> <li>△ 身障者便所の右の壁にある開閉ボタンが小さく目立たなかった。<a href="#">写真4</a></li> <li>△ 身障者便所は狭く、車椅子で転回しにくい。</li> <li>△ 身障者便所に大型ベッドがない。</li> <li>△ 身障者便所は荷物の置き場がない。</li> <li>△ 個室は手すり付きとなしがあつたので、表示があるとよい。</li> </ul>
上下移動 (エレベーター・階段等)	<ul style="list-style-type: none"> <li>△ エレベーターは少し狭く、ストレッチャー型では乗れない。</li> <li>△ 階段に、手すりや視覚障害者誘導用ブロックがない。<a href="#">写真5</a></li> </ul>

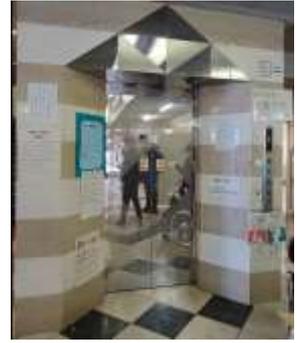
写真6

案内	<ul style="list-style-type: none"> <li>◎ 入口を入ってすぐに、「ちゅうバス」のルートマップや周辺案内があつた。</li> <li>△ エレベーター付近に各階のフロア案内があるとよい。<a href="#">写真6</a></li> </ul>
その他 (人的対応・心のバリアフリー等)	<ul style="list-style-type: none"> <li>△ 予約機は車椅子では画面が高く使えない。<a href="#">写真7</a></li> <li>△ 自動販売機は車椅子では上の段の商品に届かない。<a href="#">写真8</a></li> </ul>

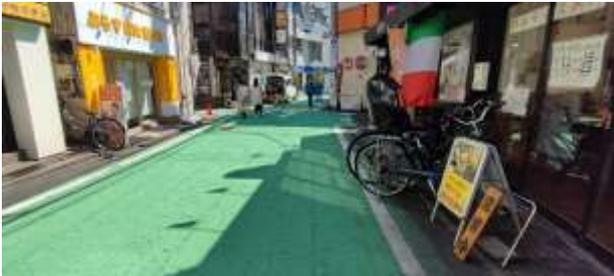
写真1

商店街	<ul style="list-style-type: none"> <li>△ ラーメン屋の前などに自転車があり道路にはみ出していた。<a href="#">写真1</a></li> <li>△ 沿道は段差が多く、車椅子では入店できない箇所が多い。</li> <li>△ 路側帯が狭く、電柱もあるので、歩道の用をなしていない。</li> <li>△ 路側帯は勾配を感じるところがある。</li> </ul>
跨線橋	<ul style="list-style-type: none"> <li>△ 駅付近の勾配が急であり、エレベーターがあってもバリアフリーではない。<a href="#">写真2</a></li> <li>△ 跨線橋の階段の高さがばらばらで危険。<a href="#">写真3</a></li> <li>△ 跨線橋の通路に落書きが多い。</li> <li>△ 跨線橋や分倍河原駅とMINANOの間の通路など、歩行者用のところを自転車に乗ったまま使う人を見かけるので、意識変容ができるとうい。</li> </ul>
駅前広場	<ul style="list-style-type: none"> <li>◎ 駅前広場から陸橋のエレベーターへの案内が充実している。</li> <li>◎ 公衆電話ボックスが車椅子対応で使いやすそう。<a href="#">写真4</a></li> <li>△ タクシー乗り場やバス停などに視覚障害者誘導用ブロックがない。<a href="#">写真5</a></li> <li>△ 心身障害者福祉センター用のバス停があるので、利用者に不便がないか確認してはどうか。<a href="#">写真6</a></li> <li>△ 公衆電話ボックスのドアの開閉には、意外と力が必要だった。</li> <li>△ 駅前広場の時計が故障している。</li> <li>△ 駅前広場に紙コップが散乱。</li> <li>△ 駅前広場のトイレは使用頻度が高いが、汚い。定期的に清掃してほしい。</li> </ul>

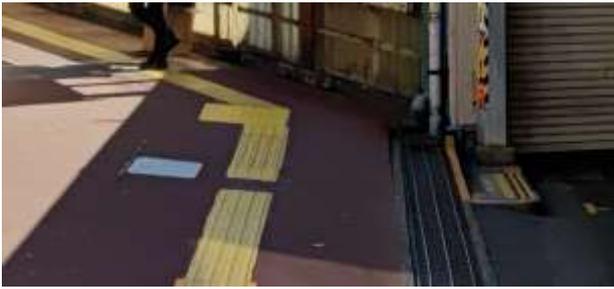
写真1

改札口・券売機	<ul style="list-style-type: none"> <li>◎ 左が JR、右が京王との音声案内がある。</li> <li>△ 改札口周辺の空間が狭く、混雑時は通りにくい。</li> <li>△ 券売機が高く、車椅子では買うのが難しそう。</li> <li>△ 改札口前に小さな段差があり、危険。<a href="#">写真1</a></li> <li>△ 改札口前のグレーチングの目が粗く、白杖などが引っかかってしまうおそれがある。<a href="#">写真1</a></li> <li>△ 中央連絡口には、幅広改札がない。<a href="#">写真2</a></li> <li>△ JRと京王の改札口が隣接しており、分かりにくい。<a href="#">写真3</a></li> <li>△ JR臨時改札は出口専用。常時乗り降りできたら良い。<a href="#">写真4</a></li> </ul>
通路 (視覚障害者誘導用ブロック等)	<ul style="list-style-type: none"> <li>△ JR内の通路の視覚障害者誘導用ブロックは規格がバラバラ。<a href="#">写真5</a></li> </ul>
トイレ	<ul style="list-style-type: none"> <li>△ JRの車椅子使用者用トイレの位置が分かりにくい。構内図にも記載がなかった。<a href="#">写真6</a></li> <li>◎ JRの一般トイレに音声案内があってよかった。</li> <li>◎ JRの一般トイレには、扉に手すり付き等マークで個室内部の設備の状況が分かる表示があった。<a href="#">写真7</a></li> <li>◎ 京王の車椅子使用者用トイレに姿見があった。</li> <li>△ 京王の車椅子使用者用トイレが女性側にあり、男性が使いにくい。</li> <li>△ 京王の車椅子使用者用トイレは内部が狭く、荷物が置けない。<a href="#">写真8</a></li> <li>△ 京王の車椅子使用者用トイレは、扉が勝手に締まってきてしまうので不便（勢いよくドアを閉めると内側から鍵がかかると注意喚起の表示があるが、扉自体を改善してほしい）。<a href="#">写真8</a></li> </ul>

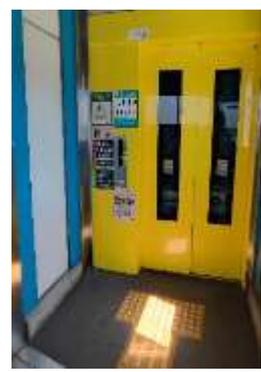
写真9

上下移動(エレベーター・階段・エスカレーター等)	<ul style="list-style-type: none"> <li>△ 京王の階段の段鼻の色を目立つ色にした方がよい。</li> <li>△ JRのエレベーターが狭く、乗り継ぎが大変。<a href="#">写真9</a></li> <li>△ JRのエレベーターの乗り口に視覚障害者誘導用ブロックが設置されているので、押しボタンへの誘導とした方がよい。<a href="#">写真9</a></li> <li>△ 曲がるタイプのエレベーターは、車椅子のタイプによっては使えないかもしれない。</li> </ul>
ホーム	<ul style="list-style-type: none"> <li>△ 一部狭いところがある。<a href="#">写真10</a></li> <li>△ ホームと電車の段差が大きい。<a href="#">写真10</a></li> <li>△ ホームドアがないと危険。</li> </ul>
案内	<ul style="list-style-type: none"> <li>△ 券売機や改札上部でJRカラー（黄緑）と京王カラー（赤紫）で分かりやすいように区別されているが、色覚異常の人には区別が付きにくい。<a href="#">写真3</a></li> </ul>
その他 (人的対応・心のバリアフリー等)	<ul style="list-style-type: none"> <li>△ 有人改札に筆談対応できる旨の表示がなかった。</li> </ul>

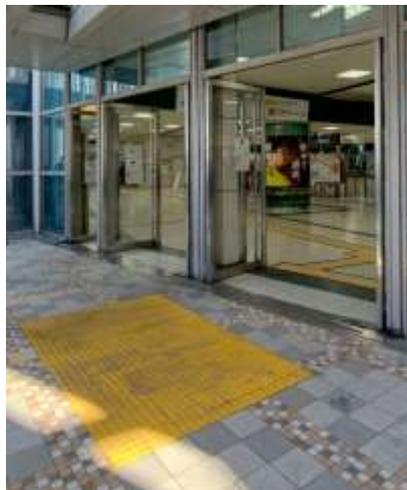
写真1

視覚障害者誘導用ブロック	△ 金属の鋏タイプの視覚障害者誘導用ブロックは見えにくく、滑りやすいので、避けてほしい。(府中駅北第2庁舎)
府中駅前ペDESTリアンデッキ	△ 府中駅前のペDESTリアンデッキの視覚障害者誘導用ブロックが剥げているところがある。 △ ペDESTリアンデッキと府中駅入口の境界部にやたらに視覚障害者誘導用ブロックが敷設されており、必要性が分からない。 <b>写真1</b> △ 府中駅前のペDESTリアンデッキは、雨が降ると滑りやすい。
分倍河原駅周辺	☆ 分倍河原駅は周辺も含めて、全体的に改善する計画がある。 ☆ 不便なので、普段は分倍河原駅を使うことを避けて、ちゅうバスで府中に出る。駅周辺がバリアフリー化されれば、周辺の障害者等の行動パターンが変わるかもしれない。
その他	☆ エレベーター内の鏡の必要性を知った。(車椅子の方がバックする際に見る) ☆ L字型の水飲み場は、車椅子使用者対応ということを初めて知った。 ☆ 参加者の交流の機会となり新しい発見があった。 ☆ このような場をもっと設けるとよい。普段気づかないことに気づけたので良かった。

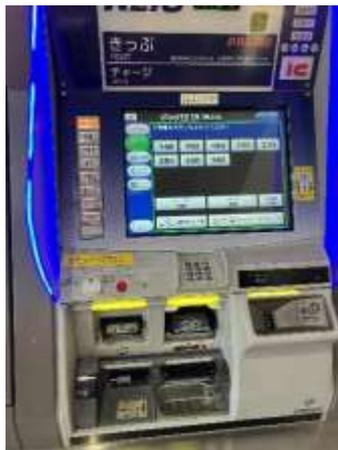
写真1

改札口・券売機	<ul style="list-style-type: none"> <li>◎ 券売機に点字がある。<a href="#">写真1</a></li> <li>◎ 料金、駅名表示等の文字は見えやすい。<a href="#">写真1</a></li> <li>◎ 二人分の切符が同時に買えるボタンがあり、障害者と介助者にとって便利。<a href="#">写真1</a></li> <li>◎ チャージ操作は、高齢者にとっても慣れれば問題ない。</li> <li>◎ 幅広改札が設置されており、車椅子等でも出入りできる。</li> </ul>
通路 (視覚障害者誘導用ブロック等)	<ul style="list-style-type: none"> <li>◎ シンプルで分かりやすい空間で、直感的に移動できる。</li> </ul>
トイレ	<ul style="list-style-type: none"> <li>◎ 車椅子利用者用トイレに大型ベッドがある。場所によっては、大型ベッドがあることで狭くなり、車椅子を動かしづらくなってしまふ所もあるが、ここはそれがなく、十分な広さが確保され、介助者も入れる。<a href="#">写真2</a></li> <li>◎ 音声案内がある。</li> <li>◎ 流すボタンの位置が分かりやすい。</li> <li>△ トイレの場所等について、スマホで二次元バーコードを読み取って、案内を得られるようになれば、なおよい。</li> <li>△ 男女トイレの左右の配置を統一してほしい。</li> <li>△ 車椅子利用者用トイレの開閉は、自動ボタンのところと手動のところがある。統一してほしい。(東府中駅は自動ボタン)<a href="#">写真3</a></li> </ul>
上下移動 (エレベーター・階段・エスカレーター等)	<ul style="list-style-type: none"> <li>◎ エレベーターの入口ドアと出口ドアが反対であるため、方向転換せずに車椅子を利用してきて、便利。</li> <li>△ エレベーターが1つのみ。</li> <li>△ エレベーターのボタンの点字が読めない視覚障害者も多い。点字ではなく、文字の浮彫になっているほうが分かりやすい。<a href="#">写真4</a></li> <li>△ エレベーターの音声案内は「こちらのドアが開きます」だが、「入口と反対側のドアが開きます」のほうが分かりやすい。</li> <li>△ 階段の手すりが危険だということで、波型に変わった。健常者にとって、かえって使いにくい。視覚障害者としても、波型だと腕がぶつかってしまって怖い。まっすぐなほうがよい。<a href="#">写真5</a></li> <li>△ エスカレーターの速度が速い。</li> <li>△ エスカレーターの中から音声案内が流れているため、近くまで行かないと聞こえない。JR 田町駅は柱のところから音声が出ているため、分かりやすい。</li> <li>△ エスカレーターへと導く視覚障害者誘導用ブロックがなく、エレベーターと階段への誘導のみである。</li> <li>△ エスカレーターの音声は、上下で必要か疑問。</li> </ul>

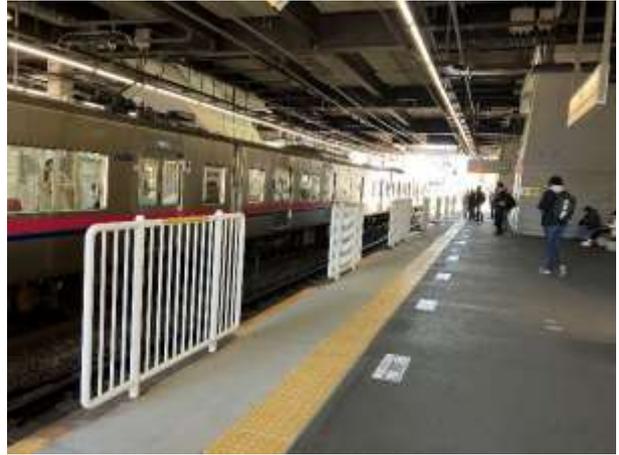
写真6

ホーム	<ul style="list-style-type: none"> <li>△ ホームドアがない。できるだけ速やかにホームドアを設置してほしい。<a href="#">写真6</a></li> <li>△ 視覚障害者誘導用ブロックだけでは、ドアがどこにあるのか、柵がどこにあるのか分からない。転落の危険性がある。<a href="#">写真7</a></li> <li>△ 柵があるところは線状ブロック、ないところは点状ブロックになっているが、鉄道会社によって仕様が違うため、統一してほしい。<a href="#">写真7</a></li> <li>△ 待合室のドアの開け閉めが手動。一方、府中駅はボタンによって自動で開</li> </ul>

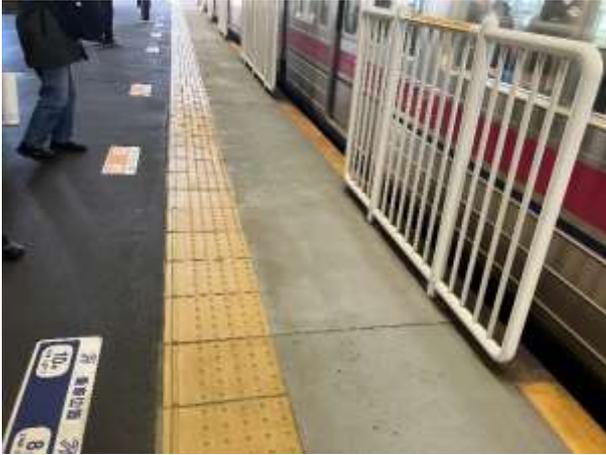
写真7

<p>く。ボタン式で開くほうがよい。</p> <p>△ 視覚障害者誘導用ブロック上に柱の障害物がある。</p> <p>◎ ホームの広さは十分。</p> <p>◎ ホームと車両の隙間が狭く、車椅子でもスロープなしで乗り込める。写真7</p>
案内	◎ 案内表示がシンプルで分かりやすい。
駅前広場	△ モニュメントが幅をとっていて、バス停の待合の幅が狭い。写真8
その他 (人的対応・心のバリアフリー等)	<p>△ AED の設置個所が分からなかった。そもそも設置があるのか、またあるのであれば、分かりやすい案内が必要。</p> <p>△ ガードレールが古い。</p>

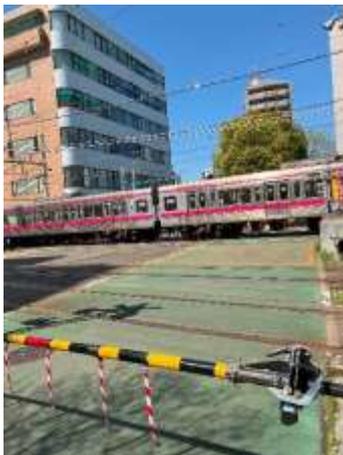
写真1

<p>安全対策・円滑な歩行等について</p>	<ul style="list-style-type: none"> <li>◎ マンホール上にも視覚障害者誘導用ブロックが敷かれている。</li> <li>△ 1号踏切の中に中央分離帯のような待機スペースがあるが、仕切りなどが無いため、渡り切れなかった人がどこにいたらよいか分からず、危険である。<a href="#">写真1</a></li> <li>△ 2号踏切は、斜めに延びているため、視覚的には距離を感じないが、実際に渡ると、長い。渡り切れない可能性がある。<a href="#">写真2</a></li> <li>△ イベント時には警備員が配備されるが、そもそもの問題解決にはなっていない。</li> <li>△ 踏切の待ち時間が長すぎる。</li> <li>△ 2号踏切は、自転車等の車輪が線路に挟まり、転倒の危険がある。実際に、事故も多い。<a href="#">(写真3、4)</a></li> <li>△ 歩行者と自転車が混合して通行している。子供、高齢者にとっては怖い。</li> <li>△ 踏切にも視覚障害者誘導用ブロックを設置してほしい。道路の移動等円滑化に関するガイドラインが改定され、踏切内の誘導について記載がされたので参考にしてほしい。</li> </ul>
<p>その他(踏切周辺)</p>	<ul style="list-style-type: none"> <li>△ 踏切横のガードレールが古い。新しくしたほうが安全上よい。また、錆が多く、汚れている。</li> <li>△ 視覚障害者誘導用ブロックをグレーではなく、黄色にしたほうがよい。</li> <li>△ 歩道に障害物がある。</li> <li>△ 横断歩道に信号がない。</li> </ul>

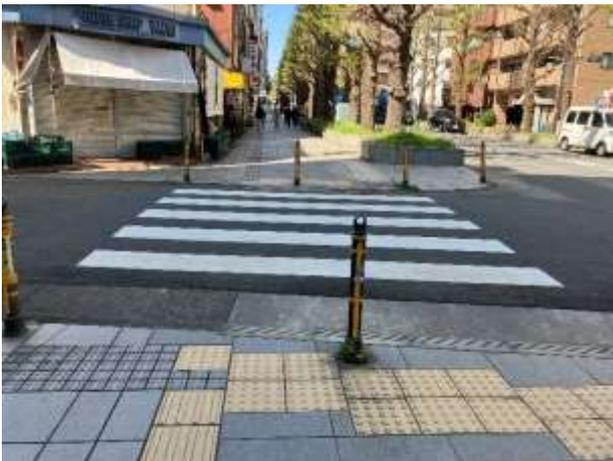
写真1

平和通り	<ul style="list-style-type: none"> <li>△ 車止めが固い。ぶつかっても痛くないように、ゴムなどのクッション性のある素材がよい。<a href="#">写真1</a></li> <li>△ 車止めは、そもそも撤去が望ましい。健常者でも、夜間に自転車に乗る時など、危ないと感じる時がある。<a href="#">写真1</a></li> <li>△ 横断歩道にエスコートゾーンの設置が必要。<a href="#">写真2</a></li> <li>△ 視覚障害者誘導用ブロックの色は、黄色で統一してほしい。<a href="#">写真3</a></li> <li>△ 歩車道境界ブロックの段差がないところと、段差があるところがある。段差があるところでは、シルバーカーの方は一旦止まって、持ち上げて進んでいた。ベビーカーを押す方は、思いっきりぶつけて乗り越えていた。</li> <li>△ 視覚障害者としては、歩車道境界ブロックの段差がないと、車道と歩道の境目が分からない。はっきりと区別ができるほうがありがたい。<a href="#">写真4</a></li> <li>△ 音響式信号機がないため、設置してほしい。</li> <li>△ 歩道上の電柱が通行を阻害している箇所がある。</li> </ul>
------	---

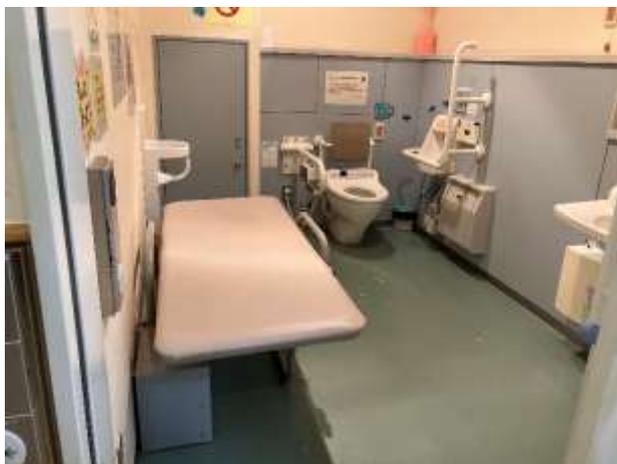
写真1

出入口	◎ 出入口の自動ドアのボタンは、子どもの手が届かない高さに設置されていた。
総合受付	◎ 車椅子利用者も利用できるよう、カウンターの高さが低く、蹴込みがあるものを採用していた。
通路 (視覚障害者 誘導用ブロック等)	—
トイレ	◎ 車椅子利用者トイレがある。大型ベッドもある。 <a href="#">写真1</a>
授乳室	—
案内	—
その他 (人的対応・心 のバリアフリー 等)	◎ 駅のすぐ近くにこのような施設があるのはよい。 ◎ 空間が広く、安全。目が届きやすい。 <a href="#">写真2</a> ◎ 遊びの工夫があり、楽しめる。ホッとする。 <a href="#">写真2</a> △ もし火事などが起きた場合には、出入り口は実際に見た1か所だけなのかどうか気になった。 △ 施設へのアクセスとして、プリクラ機の前を歩いていくのが最短だが、幅が狭かった。

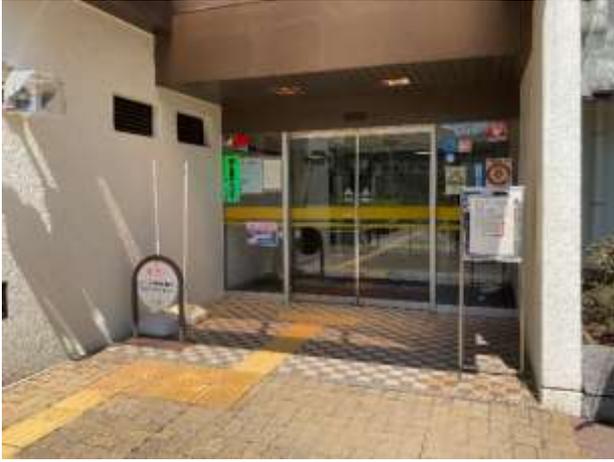
写真 1

出入口・案内カウンター	<ul style="list-style-type: none"> <li>◎ 出入口に視覚障害者誘導用ブロックがある。<a href="#">写真1</a></li> <li>△ 館内には視覚障害者誘導用ブロックがない。</li> <li>△ 施設案内図がない。</li> <li>△ 案内カウンターが車椅子使用者に対応していない。</li> <li>△ 記載台が車椅子使用者には高すぎる。</li> <li>△ 床材が滑りやすそう。</li> <li>△ 筆談具や耳マークがない。</li> <li>△ 施設敷地の出入口を歩行者と自転車の通行を分けてほしい。</li> </ul>
通路 (視覚障害者誘導用ブロック等)	<ul style="list-style-type: none"> <li>◎ 通路が広い。</li> <li>△ 室内に視覚障害者誘導用ブロックがない。</li> </ul>
トイレ	<ul style="list-style-type: none"> <li>◎ 案内サイン(ピクトグラム)がついていて分かりやすい。</li> <li>◎ 手すりがついていてよい。<a href="#">写真2</a></li> <li>△ 車椅子使用者用トイレに突き出しサインがなく、分かりにくい。<a href="#">写真3</a></li> <li>△ 車椅子使用者用トイレへの通路上に子どもが走らないように障害物が置いてあり、車椅子使用者の動線に支障がある。<a href="#">写真3</a></li> <li>△ 車椅子使用者用トイレに大型ベッドがあるとよい。<a href="#">写真4</a></li> <li>△ トイレの操作パネルの位置が統一されているとよい。<a href="#">写真4</a></li> </ul>
上下移動 (エレベーター・階段・エスカレーター等)	<ul style="list-style-type: none"> <li>◎ エレベーターが近年改修され、かご内に全身が映る鏡が設置されておりよい。</li> <li>△ 狭いため、大型の車椅子だと乗れない。</li> <li>△ 非常時の聴覚障害者対応が必要。</li> </ul>

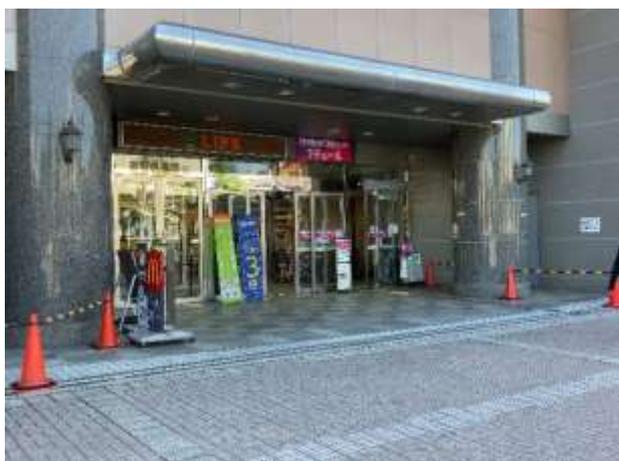
写真1

出入口	◎ 平坦に出入口がつながっている。 <u>写真1</u> △ 建物敷地内の出入口付近の視覚障害者誘導用ブロックが、金属鋳となり認識出来ない。（弱視者） △ アルコール消毒液は足踏み式だけが良いとは限らないのでは。車椅子利用者や子どもは、使いにくい。
通路	◎ 広くてよい。 △ メインの通路は広いが、商品陳列している通路は狭い。 △ 非常時の誘導が心配。避難経路の方向だけは、吊り看板がほしい。
レジ	－
トイレ	△ トイレが1階にはなく、地下1階か2階にしかない。 △ 車椅子利用者用トイレは2階にしかなく、さらに、壊れており使用できない。 △ 非常時の誘導が心配。避難経路の方向だけは、吊り看板がほしい。
案内	△ 案内表示が分かりにくい。 △ 案内図などがいないため、1階にある3つの出入口が分からない。 △ どの方面の出口か、分かるとよい。 △ どこを出たら駅方面か、分からない。 △ エレベーター前のボタンまでの誘導が必要。
その他 （人的対応・心のバリアフリー等）	◎ 自転車、駐輪場の対策がされている。 <u>写真2、3</u> ◎ 歩道空間が整備されている。 △ サービスカウンターが1階になく、地下1階となっており、分かりにくい。

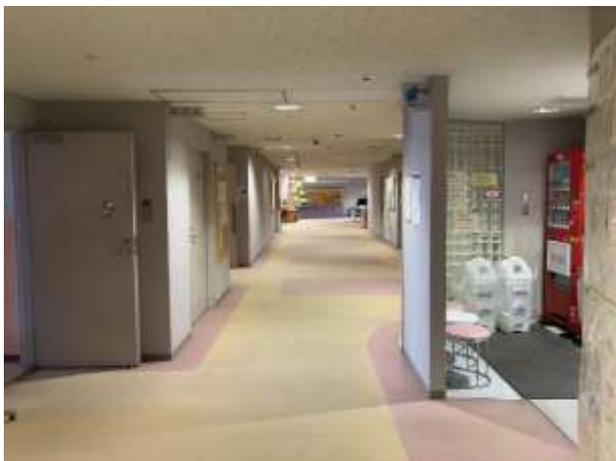
写真1

案内カウンター	◎ フロア案内図(マップ)がある。 ◎ フロア案内図が案内カウンター横にあり、分かりやすい。 ◎ 車椅子利用者でも使いやすいよう、低くつくられている。 ◎ カウンターの案内が多言語で表記されている。
通路 (視覚障害者 誘導用ブロック等)	◎ 広くてよい。 <a href="#">写真1</a> △ 自動ドアの入場時の開閉がボタン式であり、視覚障害者ではわからない可能性がある。 <a href="#">写真3</a> △ 入り口付近には視覚障害者誘導用ブロックがあるが、館内にはない。 <a href="#">写真3</a> △ エレベーターフロアから来ると、玄関の自動ドアの外側が押しボタン式になっているため、視覚障害者には分かりにくい。
図書スペース	◎ 通路が広くてよい。 △ 左側の壁側の本棚の位置が高く、使いにくい。
トイレ	◎ 子ども用便器がありよい。(女性用トイレ) <a href="#">写真4</a> △ 大型ベッドがあるとよい。 △ 非常用ベルの位置が高い。 <a href="#">写真5</a>
授乳室	◎ 授乳室がありよい。(女性用トイレ) <a href="#">写真6</a> △ 授乳室が女性用トイレ内にあり、男性は使えない。 △ 男性トイレには授乳室はない。
案内	△ 紙で案内表示されていたが、案内サインを設置した方がよい。
その他 (人的対応・心のバリアフリー等)	◎ 駐車場の車椅子利用者用駐車施設は2つあり、基準の数より多く設置されていてよい。 ◎ 車椅子利用者用駐車施設が出入口から直結していてよい。 <a href="#">写真7</a> △ 自販機コーナーが車椅子利用者にとっては狭い。また、車椅子利用者対応になっていない。 <a href="#">写真8</a> △ 公的施設の予約システムの高さが高く、かつ、車椅子利用者が近づきにくい構造になっているので、改善した方がよい。

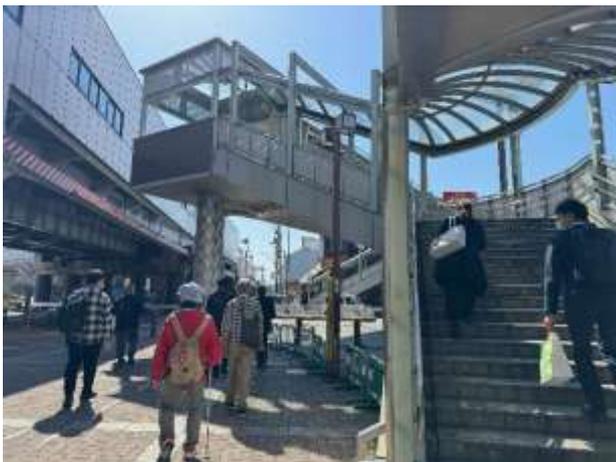
写真1

鎌倉街道	<p>△ 車椅子使用者が駅から出て鎌倉街道を横断するためには、横断歩道が離れており迂回が長いので、歩道橋にエレベーターを設置してほしい。<a href="#">写真1</a></p> <p>△ 平面横断も出来るとよい。</p> <p>△ 車椅子利用者は、反対側に行きにくい。</p> <p>△ 鎌倉街道の横断については、駅とのつながりも考慮して、全体的な構想として検討すべき。</p> <p>☆ スクランブル交差点にする社会実験を行ってみたいかどうか。</p> <p>△ 歩道橋付近の歩道に急勾配な部分がある。階段にした方がよいのでは。<a href="#">写真2</a></p> <p>△ パチンコ屋の近くに横断歩道があるが、人が立つと車が止まって朝は渋滞してしまうため、信号を設けた方がよいのではないかと。<a href="#">写真3</a></p>
駅前広場	<p>◎ 歩道の路面が滑りにくい。<a href="#">写真4</a></p> <p>◎ 緑が多い。</p>
その他	<p>△ 文化センターから中河原駅までの歩道で、街路樹により狭いところがある。</p>

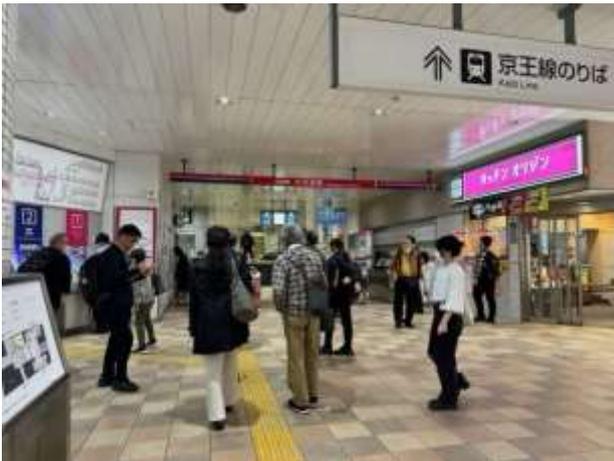
写真1

改札口・券売機	◎ 基準通りつくられている。 <a href="#">写真1</a> △ 車椅子使用者には券売機が高く手が届きにくく、画面も見えにくい。 <a href="#">写真2</a>
通路 (視覚障害者誘導用ブロック等)	△ ホームに入る専用ルートがあるが、ホームから出るときも使用できるようにしたらどうか。 △ 視覚障害者で、エスカレーターへ誘導してほしいとの要望がある。視覚障害者誘導用ブロックが必要か。 △ 視覚障害者誘導用ブロックの敷設が複雑化している。
トイレ	△ 車椅子使用者用トイレに、大型ベッドがない。 <a href="#">写真3</a>
上下移動 (エレベーター・階段・エスカレーター等)	◎ エレベーターに乗った方向のまま、降りられるようになっていてよい。 ◎ 階段が大きい。 <a href="#">写真4</a> △ 改札～中2階と中2階～ホームまでのエレベーターに分かれていて不便。 <a href="#">写真5</a> △ 2号車に車椅子用の車両があるのに、エレベーターの位置が遠い。 △ エスカレーターを上ったところのホームが狭い。
ホーム	△ ホーム柵があるとよい。 △ 階段部の通路が狭いので、この部分だけでも柵があった方がよい。 <a href="#">写真6</a> △ 待合室の出入口が線路向きにある。線路に対して横向きのほうが、線路への転落防止になるのでは。 <a href="#">写真7</a>
駅前広場	◎ 視覚障害者誘導用ブロックの方面が大通りとなっており、分かりやすそう。 △ タクシー乗り場と降り場の屋根が続いているとよい。 <a href="#">写真8</a> △ 景観上、黄色以外の視覚障害者誘導用ブロックになっていたが、認識しにくい。 <a href="#">写真9</a> ☆ バス乗り場について、前乗りから後ろ乗りに変更になった。
案内	◎ 色で分かれており、分かりやすくて良い。(駅構内) △ 案内が高くて見にくい。(駅構内) △ 一般トイレの案内サイン(ピクトグラム)は設置されていたが、車椅子使用者用トイレのサインがない。(駅構内) △ 触知案内図と音声案内がセットで設置されていたが、音声が聞こえにくい。(駅構内)
