# 府中崖線における生物多様性保全業務委託

令和6年度版

西府崖線

第一造園株式会社

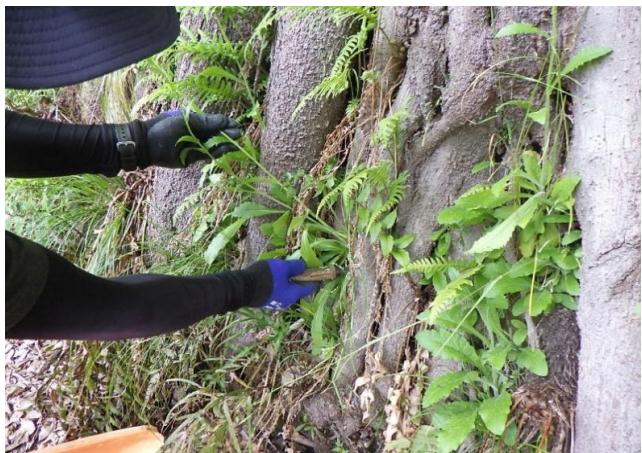
ハルジオンの抜根除草

抜根除草は除去対象の草を根っこから引き抜きます。刈り取ってしまうと根が残ってしまう為、人力作業で鎌やスコップを使い根を取り残さないよう行います。

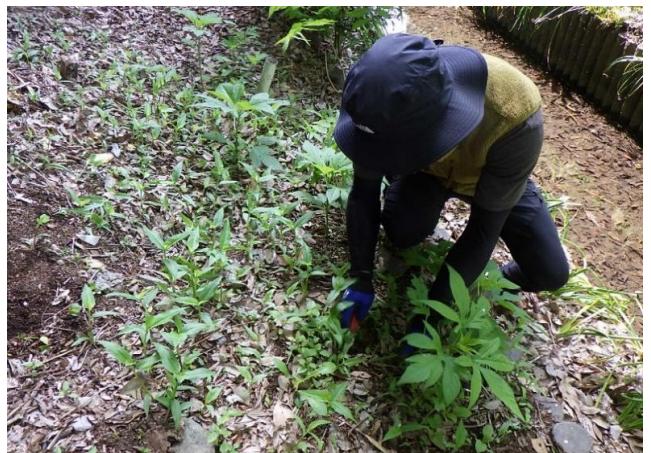
オオブタクサの抜根除草

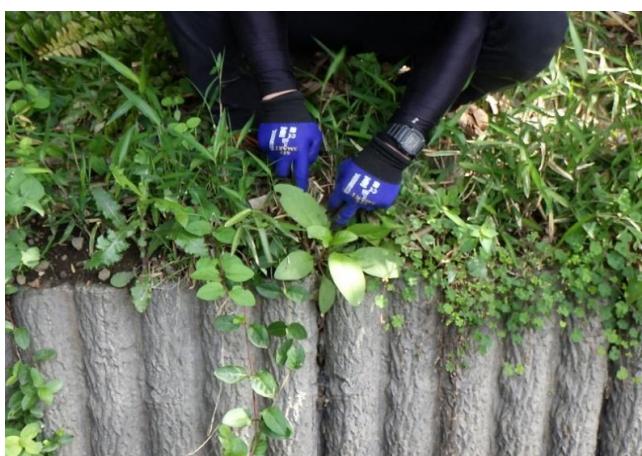
ヨウシュヤマゴボウの抜根除草

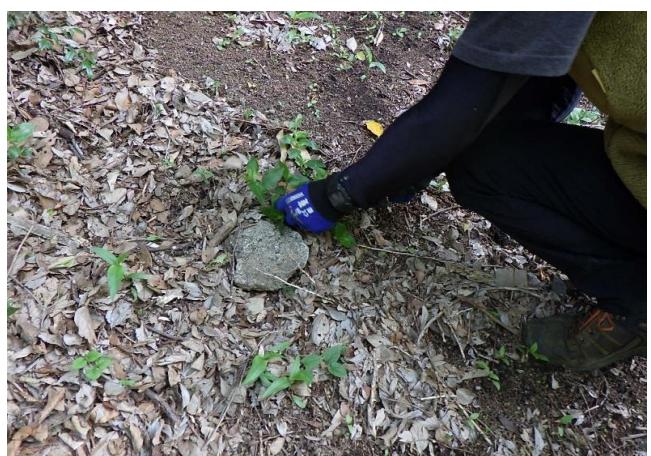
ノハカタカラクサ(トキワツユクサ)の抜根除草

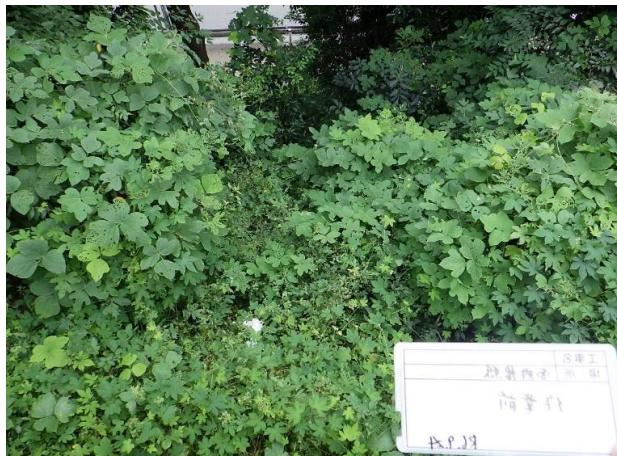
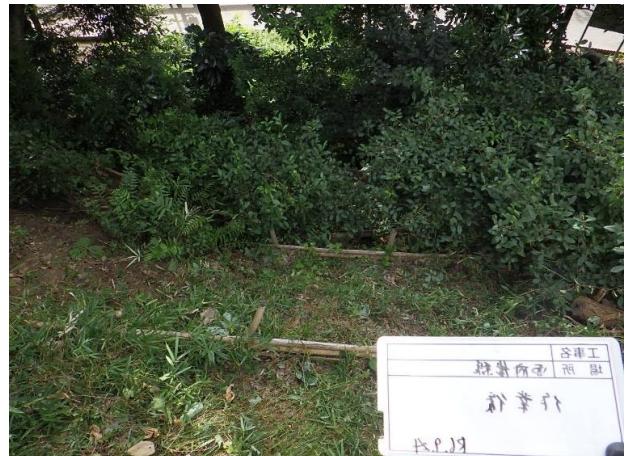
作業前

作業後

林床の明るいところにはヨウシュヤマゴボウやカナムグラ、クズなどの蔓植物が繁茂していた。蔓植物は他の植物に覆いかぶさるため除去。下層にスゲ類が生息していたのでまずはスゲ類の群生地をつくる。

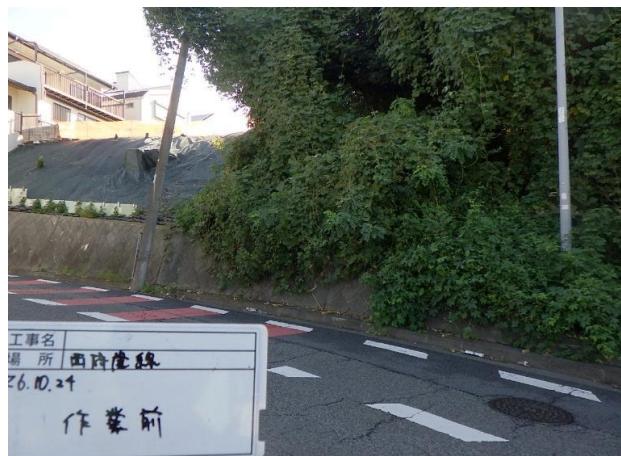
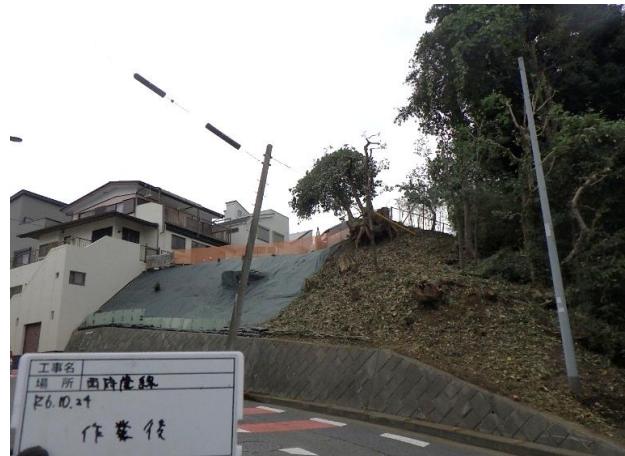
作業前

作業後

カナムグラ、クズなどが高木に絡みつき藪化し繁茂していた。  
在来植物でも放っておくと藪化してしまうので抑制管理が必要となる。

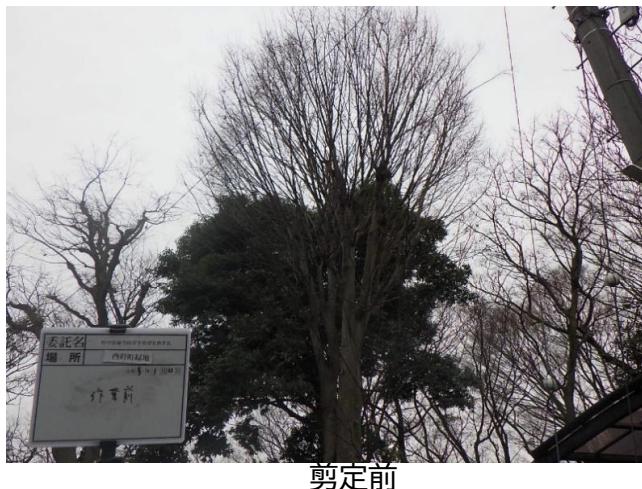
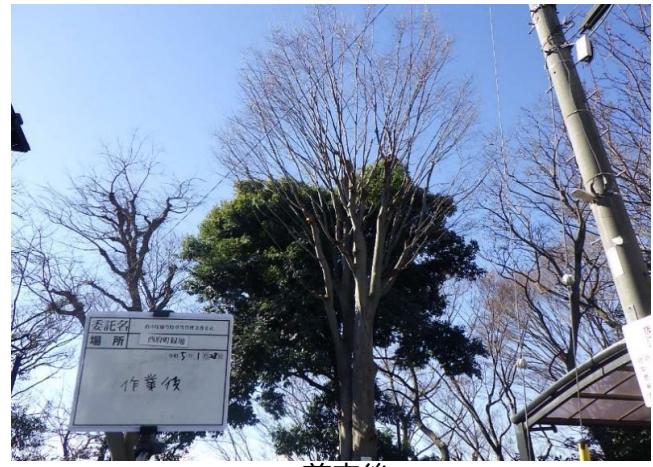
植生管理が始まる以前に強剪定されたケヤキ。強剪定で切断された太い枝は枯れていた。

剪定前

剪定後

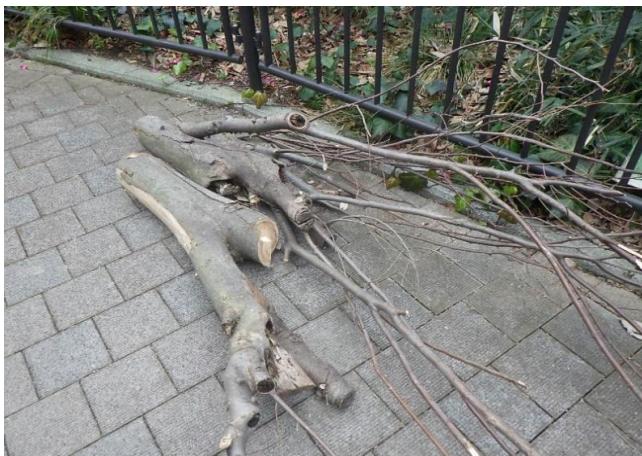
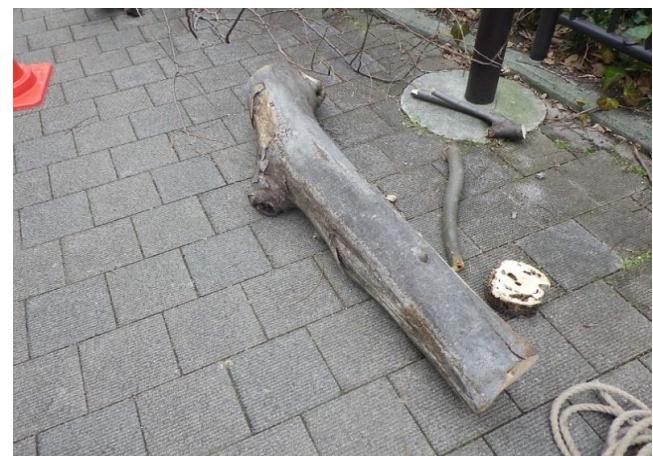
枯れた枝

強剪定で枯損した枝がついているシロダモ

樹木は枝を切ると傷口を治すため外皮を巻き、切り口を塞ぎます。しかし適切な箇所で枝を切らないと残した枝が枯れてしまうことがあります。この枯れた部分があるため傷口が塞げないと樹木の幹(本体)が傷んでしまいます。傷んだ樹木は枯れてしまったり、強風等で倒木してしまう可能性があります。

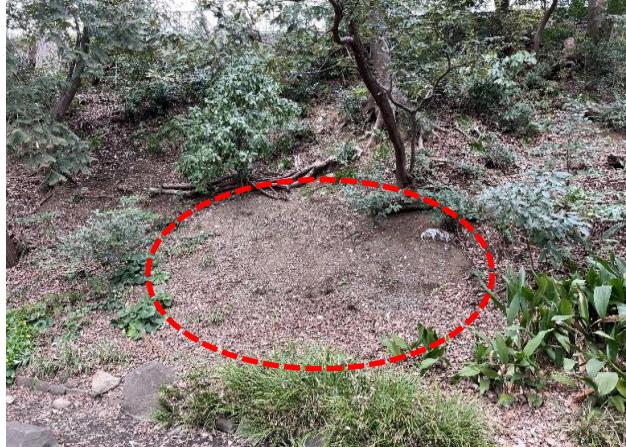
府中崖線は多摩川によって形成された河岸段丘で、表層の下は川砂利層のため崩れやすくなっています。中腹に入ろうとすると足場が崩れてしまう為、植生管理上困難を伴います。また、豪雨などがあると表層が流れてしまう為、草本類の定着も難しくなっている箇所もあります。この状況を改善するために土砂の流失防止対策として土嚢を並べたり、竹を使用した柵を設けています。

表層の流失で草がなくなっている

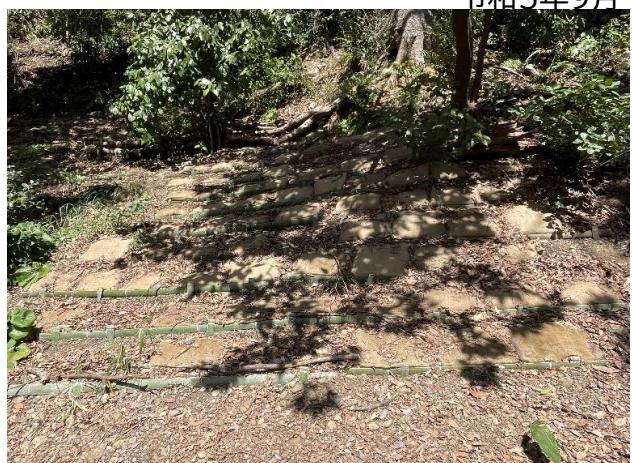
令和5年9月

土嚢を用いた緑化工法

用意した土嚢は麻袋で、中の土はバイオネストで堆肥化した土と流失土を混合したものを使用しています。土の中には崖線にあるアズマネザサの根を入れました。ササ類の地下茎網がもつ土壤の緊縛力の高さは他の草本類と比べて大きいのです。

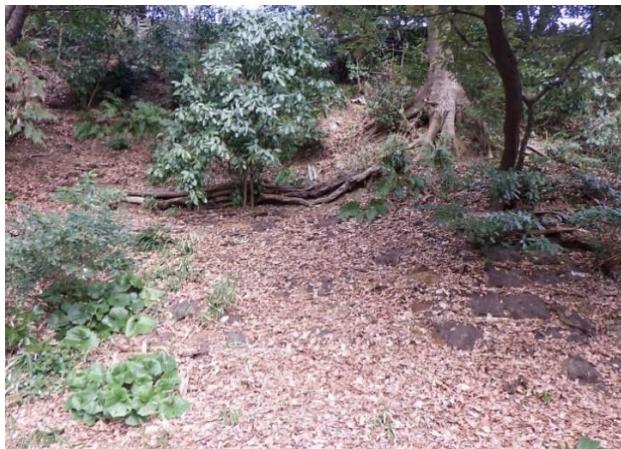
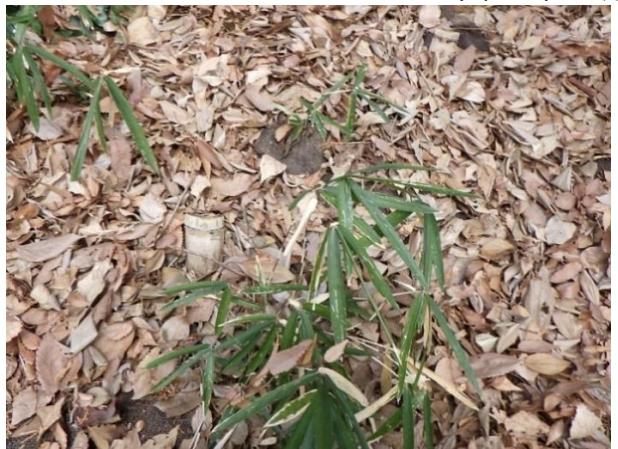
令和6年12月

アズマネザサが出てきている

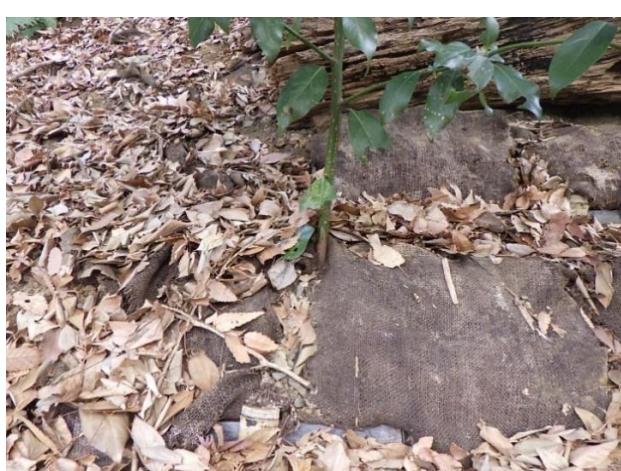
タブノキの幼木

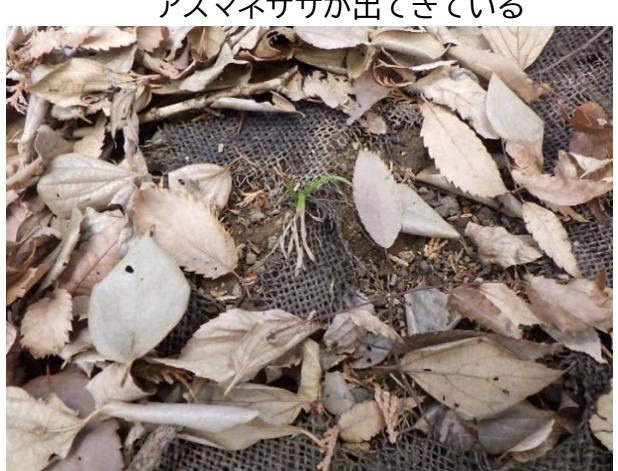
スゲ類の発芽

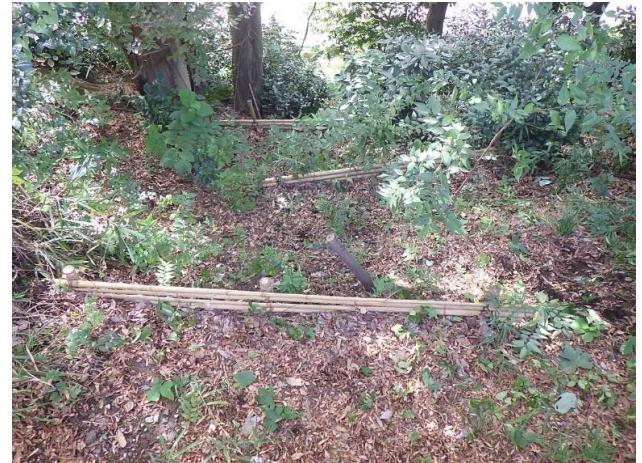
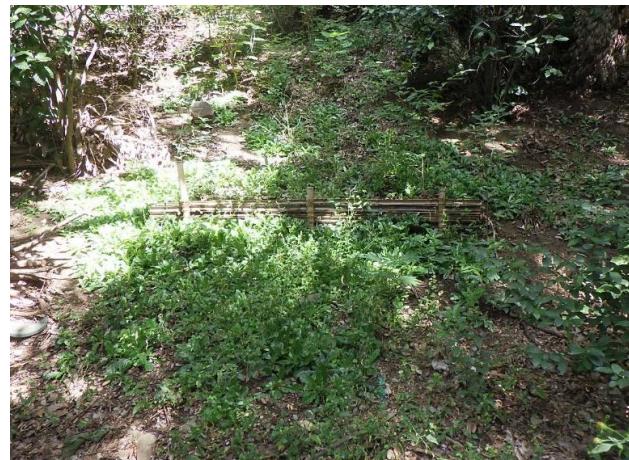
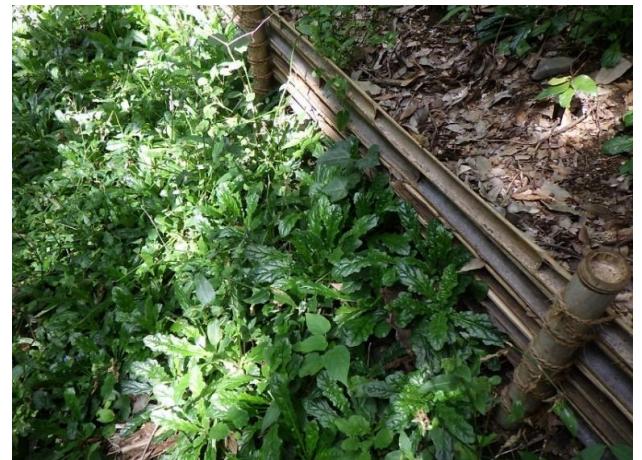
崖線下層の箇所では土砂が定着し、キランソウが繁茂していました。 令和5年10月

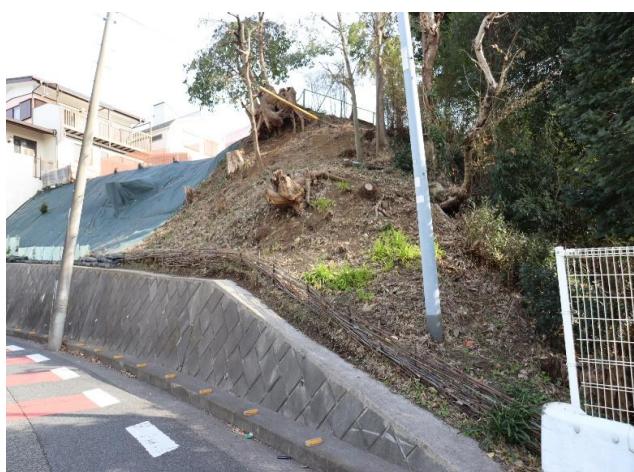
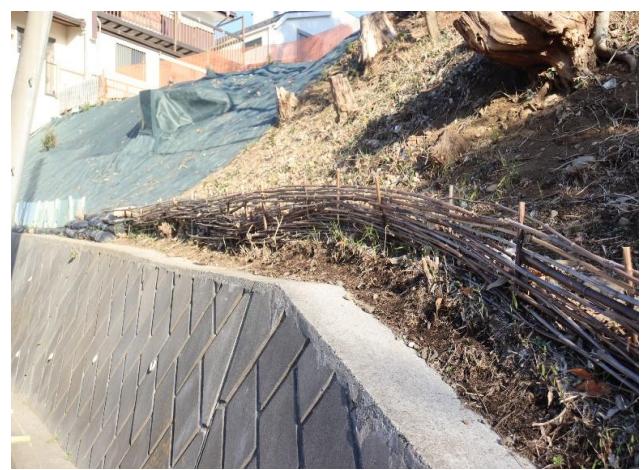
剪定枝を利用した粗朶柵。土砂の流失や落ち葉止め対策として役割を担います。

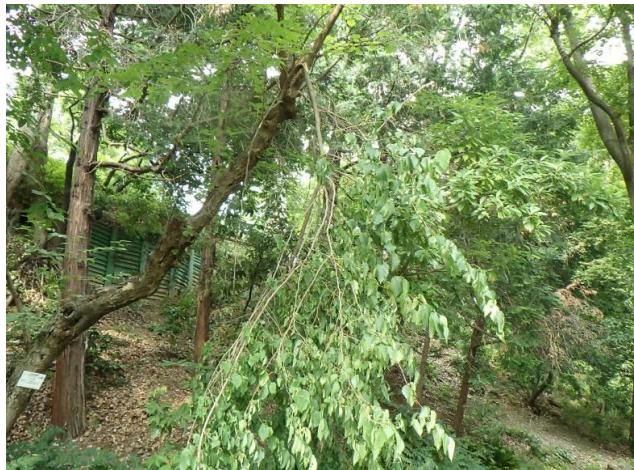
強風による枝折れ

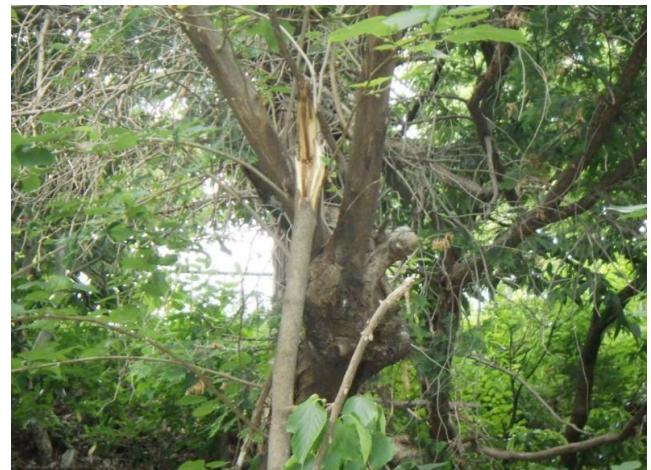
強風による枝折れ

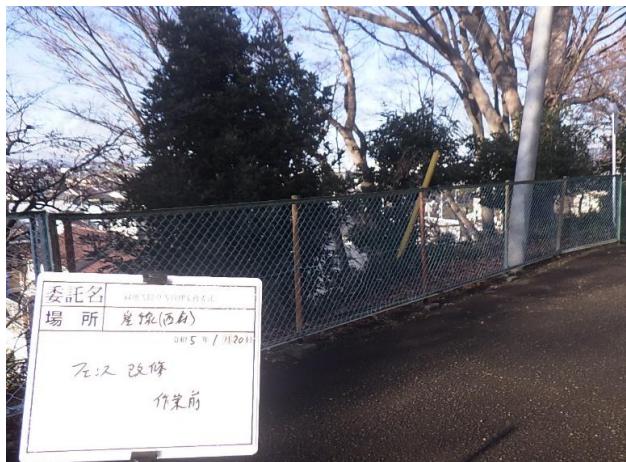
巡回で見つけたフェンスの老朽化。フェンスの修繕をしました。

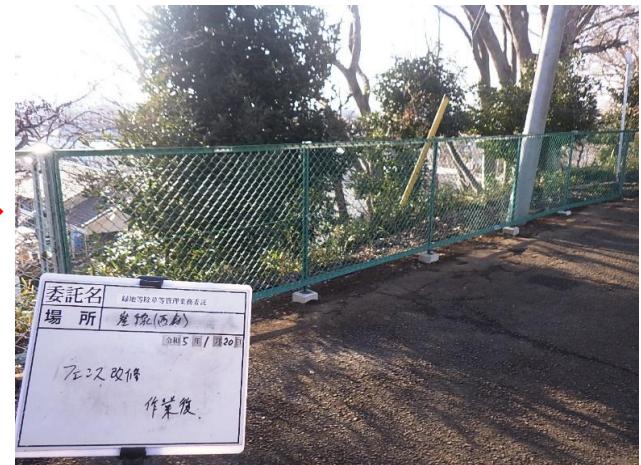
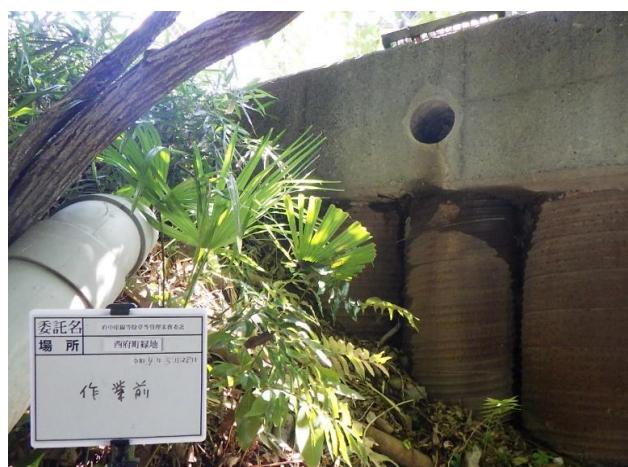
巡回で見つけた機能していない雨水配管。配管の修繕をしました。

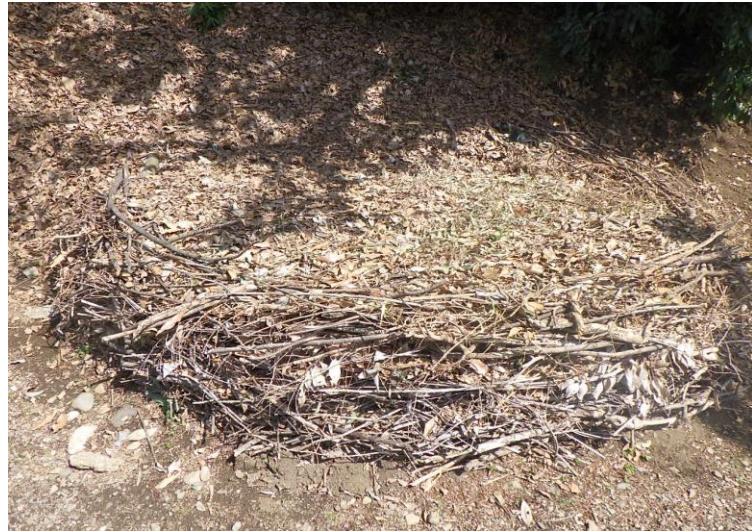
現在のバイオネスト

下層では堆肥化されて昆虫の住処になっています。5月頃にはカブトムシの大きな幼虫がみられる。堆肥化された土は崖線の土砂流失防止の土嚢に再利用しています。

バイオネスト(bio-nest)は剪定作業や下草刈りで発生した枝葉や草を利用してつくる、自然の風景と違和感のない堆肥置き場です。
