府中市インフラマネジメント白書

2017年度版（案）

府 中 市

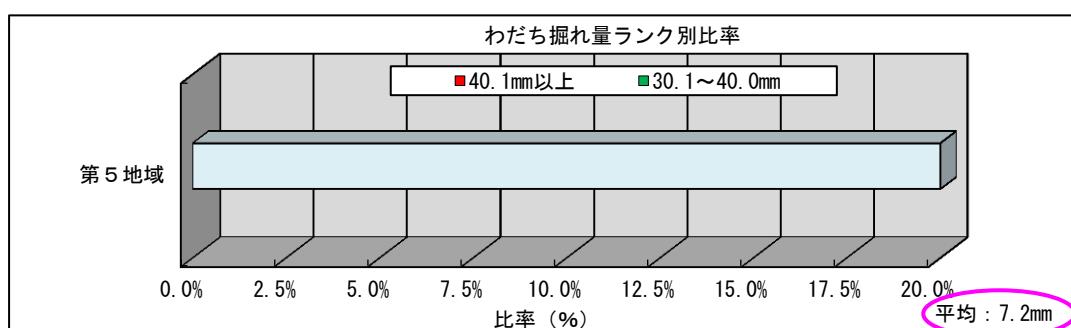
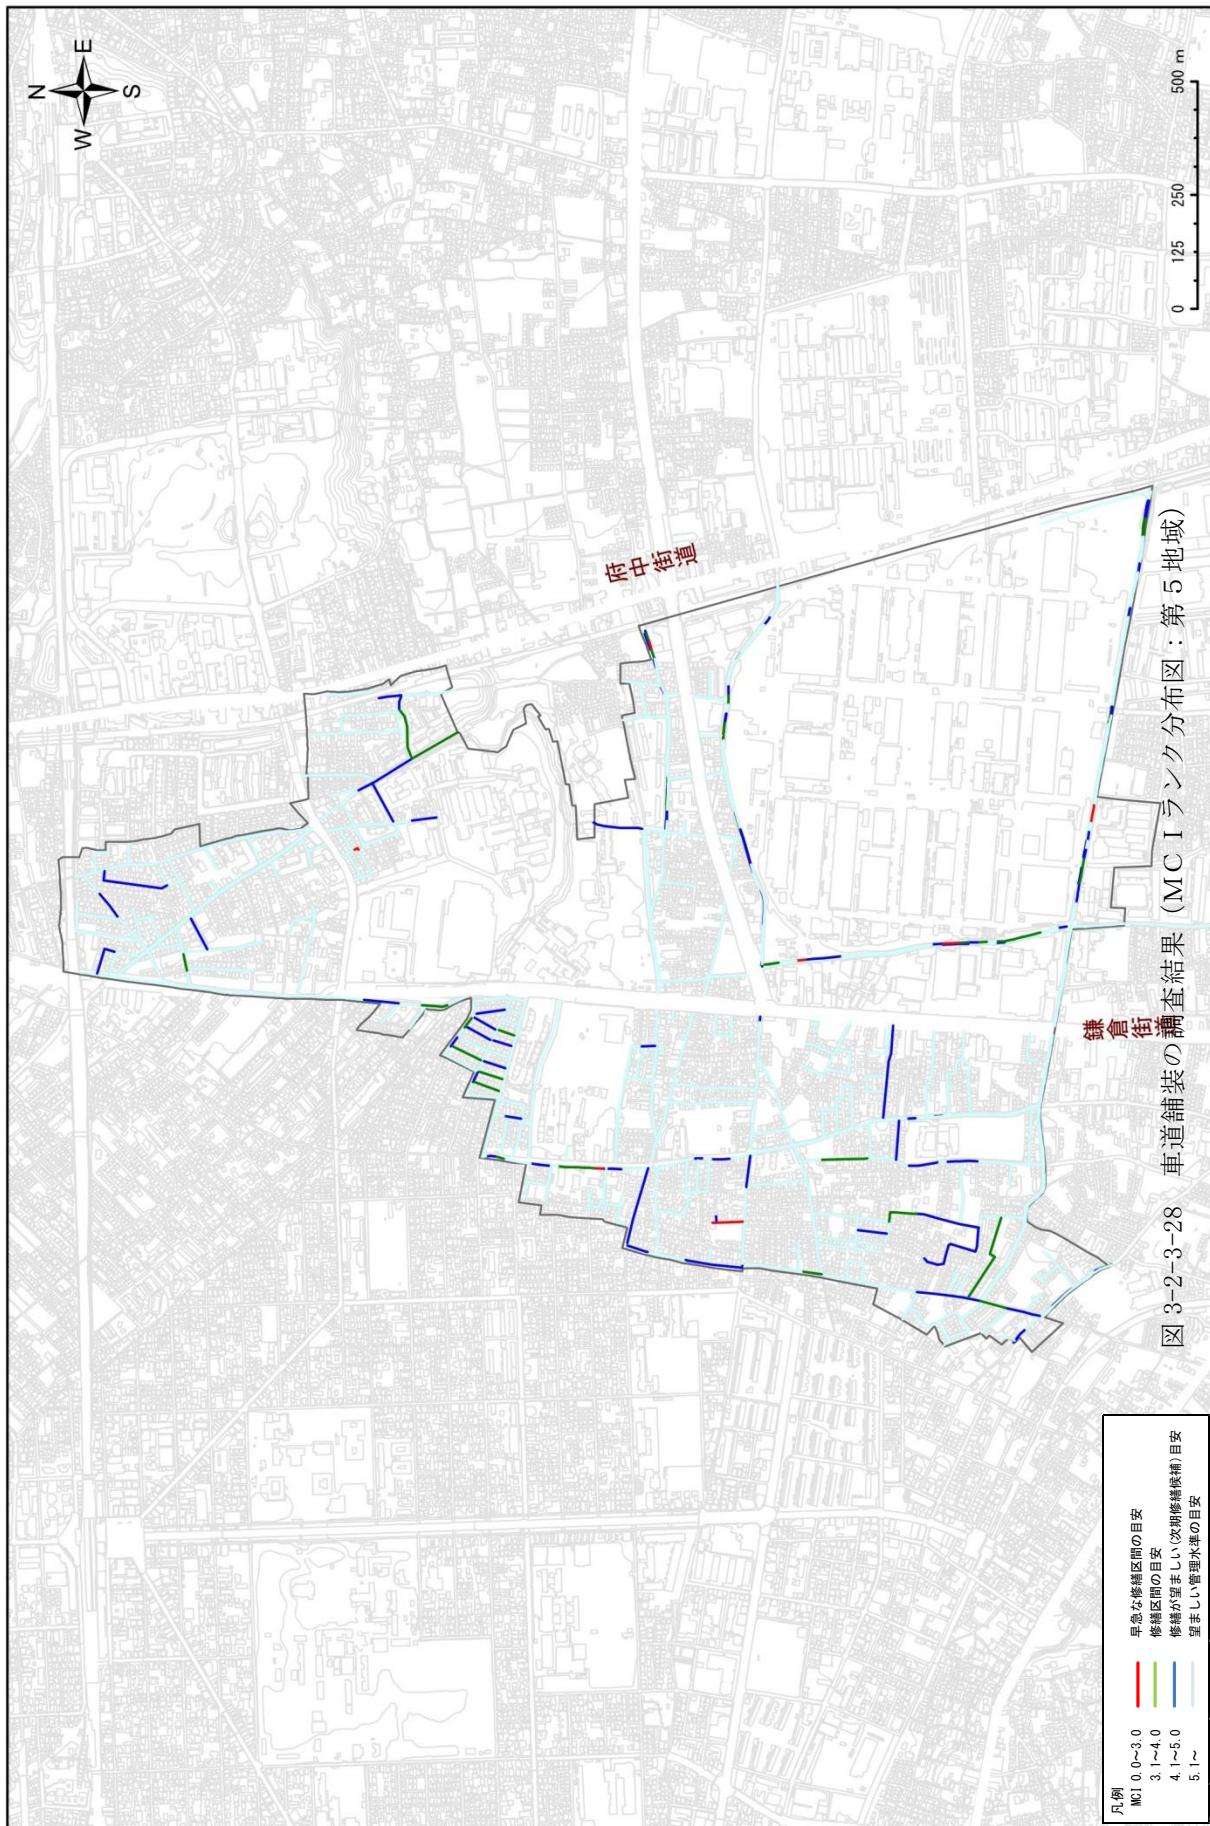
図 3-2-3-27 地域別・MC I・路面性状2要素ランク別割合比較（第5地域）

「第5地域」は、8地域の中でひびわれ率の平均値が最も高く、わだち掘れ量はやや高い状態です。なお、MC Iは府中市8地域の中で最も低い(悪い)水準です。

ひびわれ率	50.1%以上	30.1~50.0%	15.1~30.0%	15.0%以下	合計
第5地域	0.5% (179m)	4.6% (1,510m)	11.9% (3,897m)	83.0% (27,222m)	100% (32,080m)

わだち掘れ量	40.1mm以上	30.1~40.0mm	25.1~30.0mm	25.0mm以下	合計
第5地域	0.0% (0m)	0.0% (0m)	0.0% (0m)	100.0% (12,578m)	100% (12,578m)

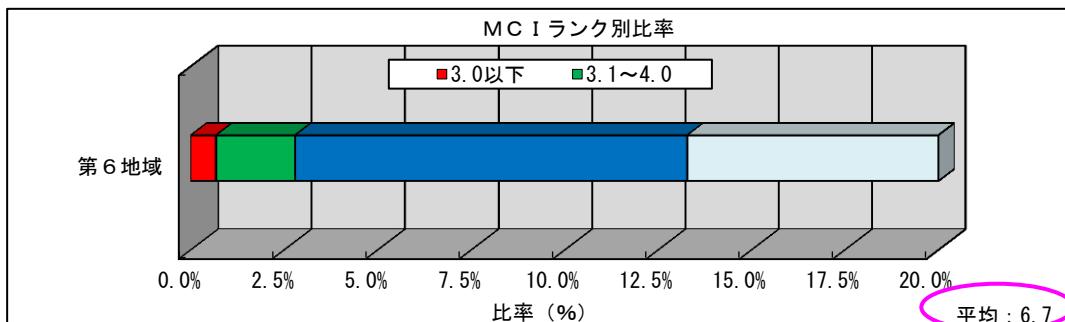
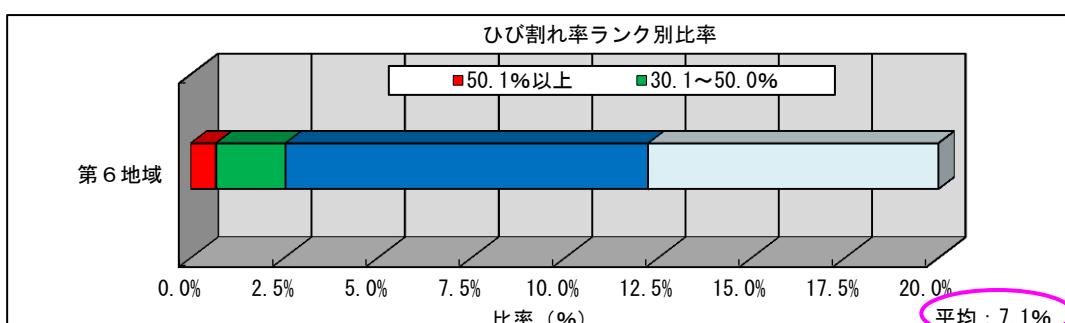
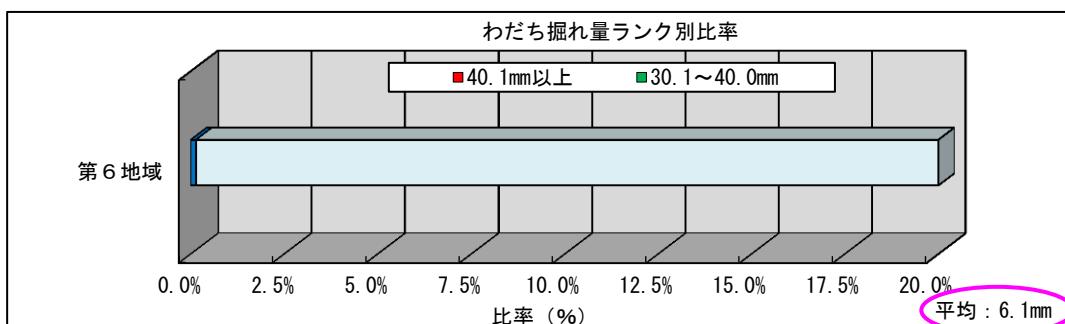
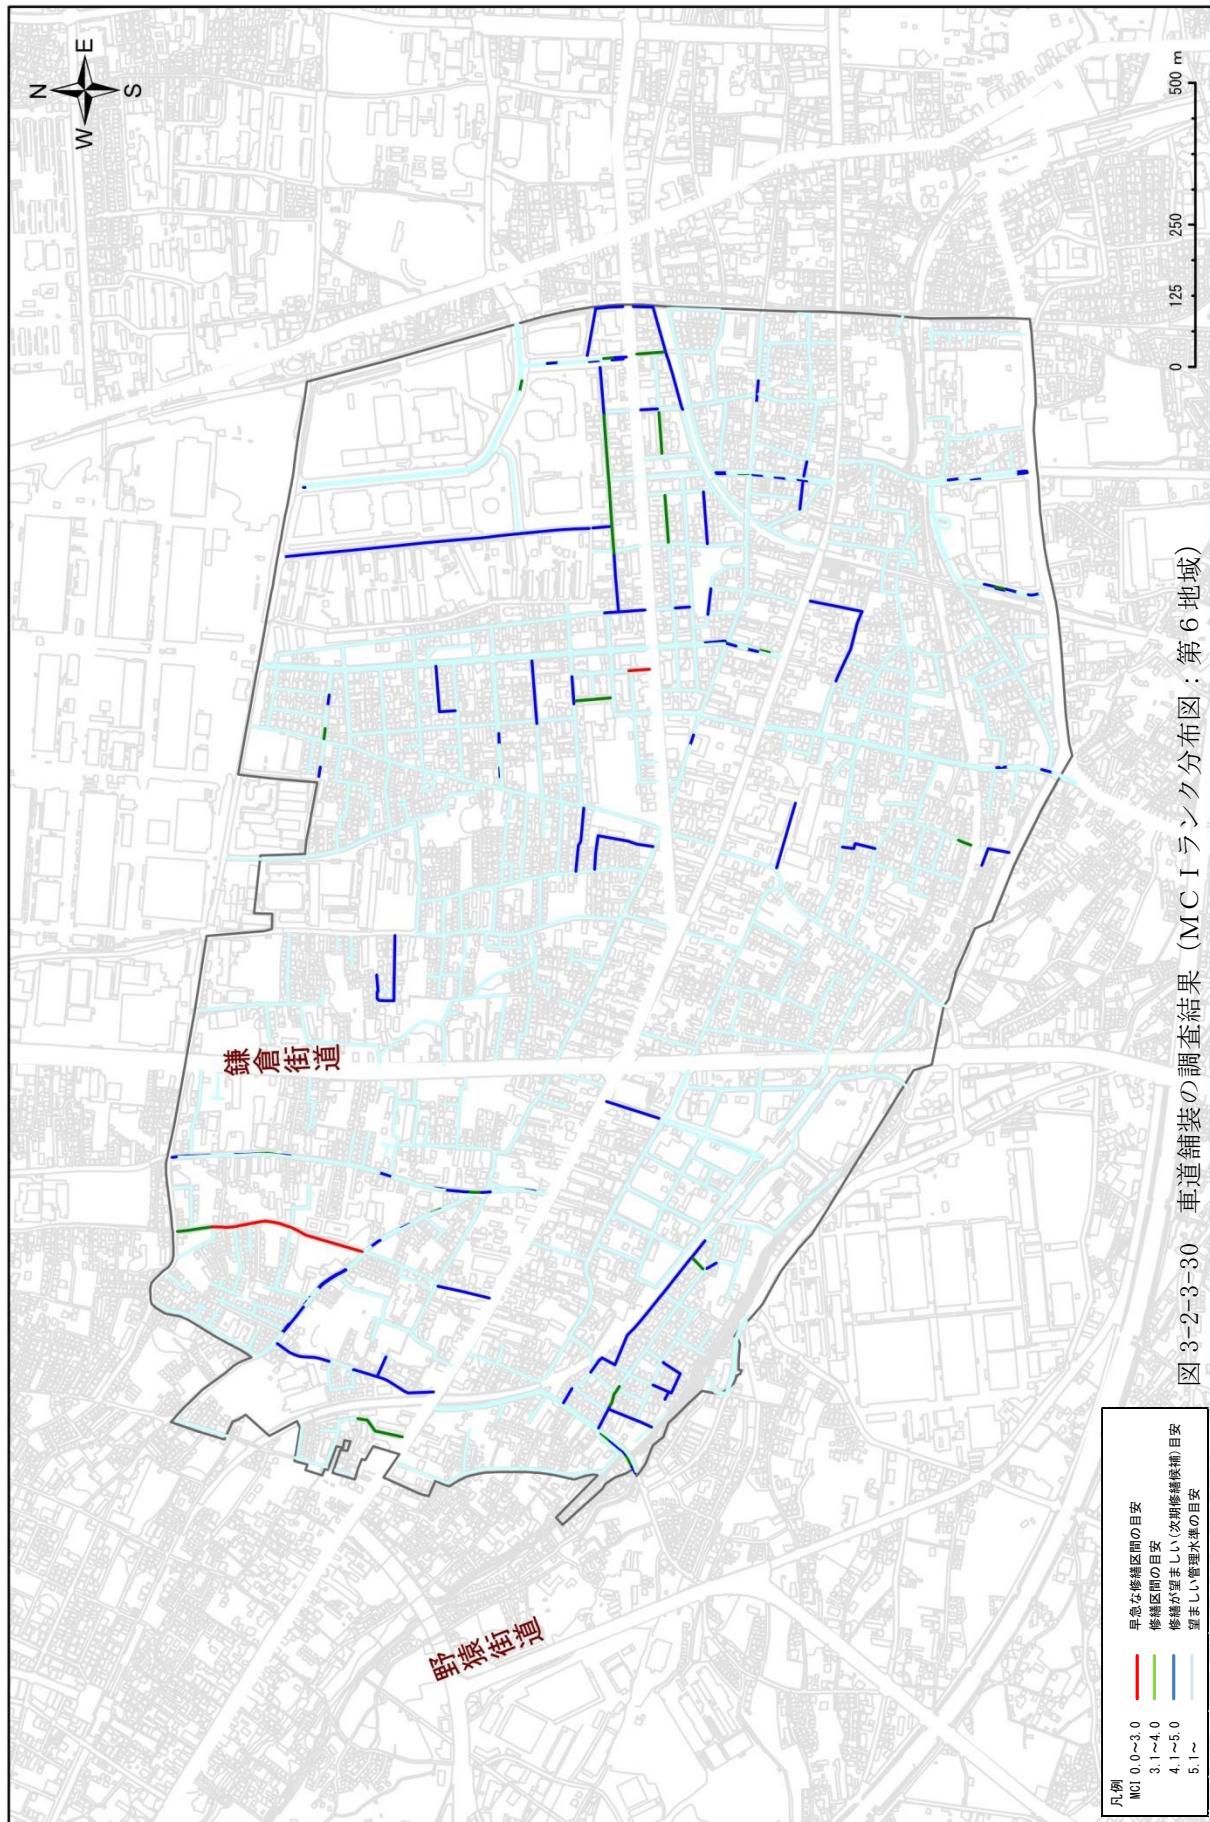
図 3-2-3-29 地域別・MC I・路面性状2要素ランク別割合比較（第6地域）

「第6地域」は、8地域の中でひびわれ率の平均と同水準であり、わだち掘れ量は最も低い状態です。なお、MC Iは府中市全体の平均と同水準です。

MC I	3.0以下	3.1~4.0	4.1~5.0	5.1以上	合計
第6地域	0.7% (319m)	2.1% (995m)	10.5% (4,943m)	86.7% (40,871m)	100% (47,128m)

ひびわれ率	50.1%以上	30.1~50.0%	15.1~30.0%	15.0%以下	合計
第6地域	0.7% (319m)	1.9% (875m)	9.7% (4,572m)	87.8% (41,362m)	100% (47,128m)

わだち掘れ量	40.1mm以上	30.1~40.0 mm	25.1~30.0 mm	25.0mm以下	合計
第6地域	0.0% (0m)	0.0% (0m)	0.1% (20m)	99.9% (13,507m)	100% (13,527m)

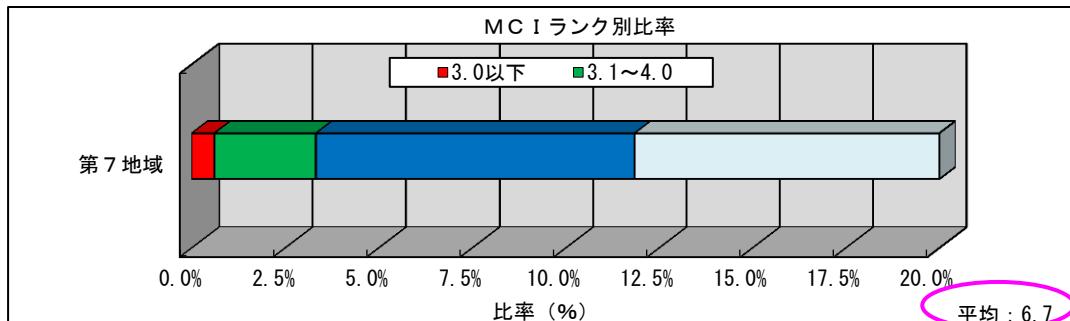
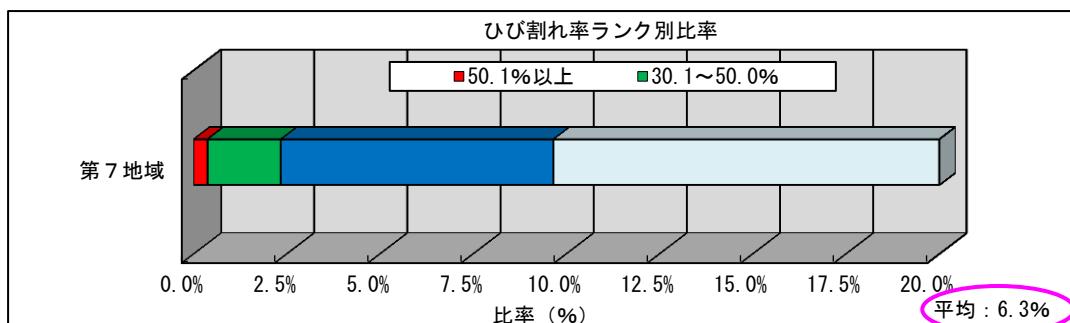
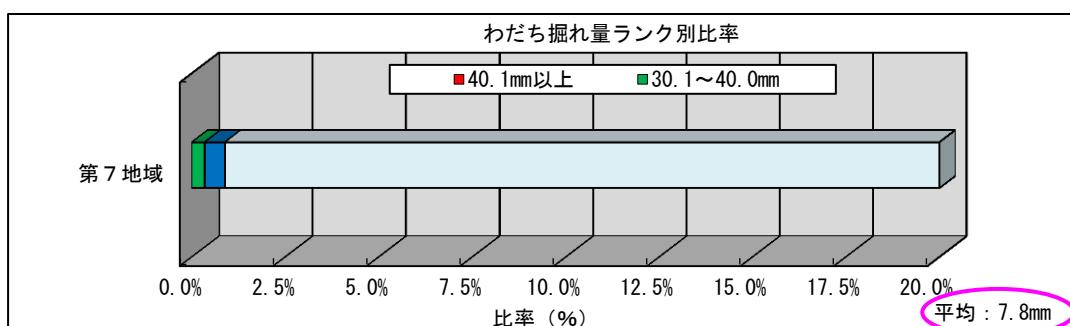
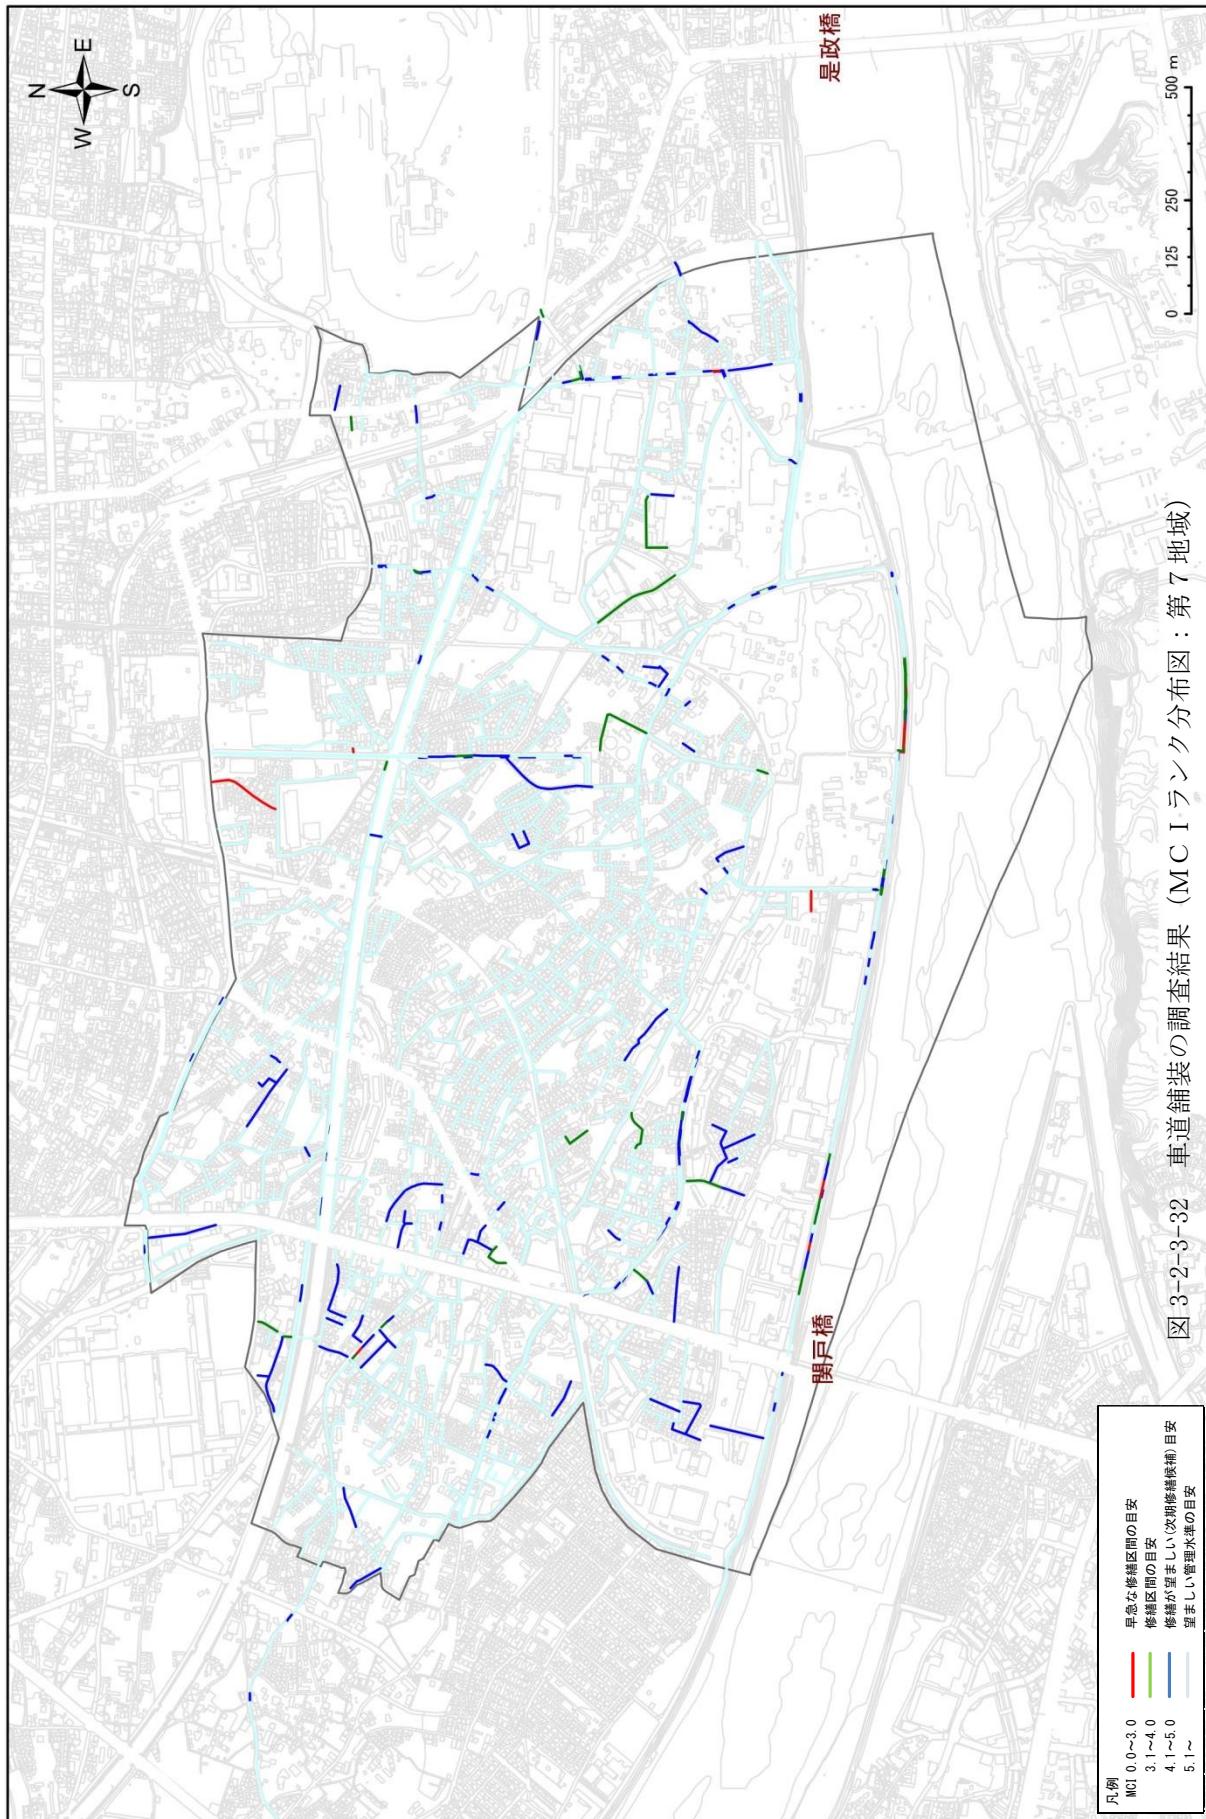
図 3-2-3-31 地域別・MC I・路面性状2要素ランク別割合比較（第7地域）

「第7地域」は、8地域の中でひびわれ率の平均値が最も低く、わだち掘れ量は最も高い状態です。なお、MC Iは府中市全体の平均と同水準です。

MC I	3.0以下	3.1～4.0	4.1～5.0	5.1以上	合計
第7地域	0.6% (414m)	2.7% (1,852m)	8.5% (5,816m)	88.2% (60,151m)	100% (68,233m)

ひびわれ率	50.1%以上	30.1～50.0%	15.1～30.0%	15.0%以下	合計
第7地域	0.4% (254m)	2.0% (1,346m)	7.3% (4,992m)	90.3% (61,641m)	100% (68,233m)

わだち掘れ量	40.1mm以上	30.1～40.0 mm	25.1～30.0 mm	25.0mm以下	合計
第7地域	0.0% (0m)	0.3% (89m)	0.5% (140m)	99.1% (25,607m)	100% (25,836m)

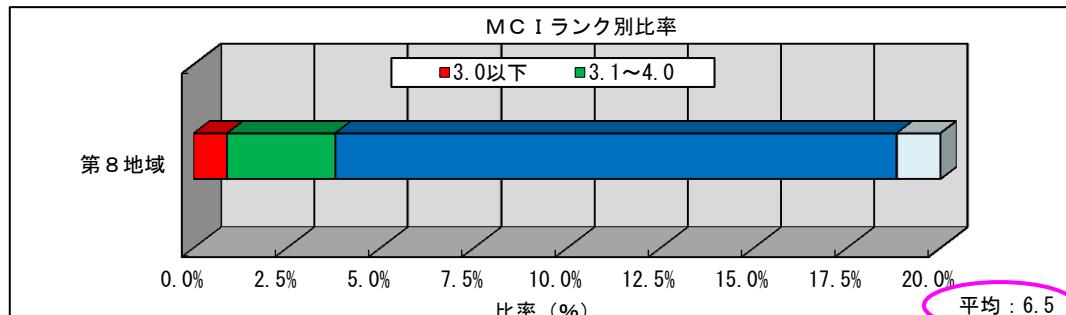
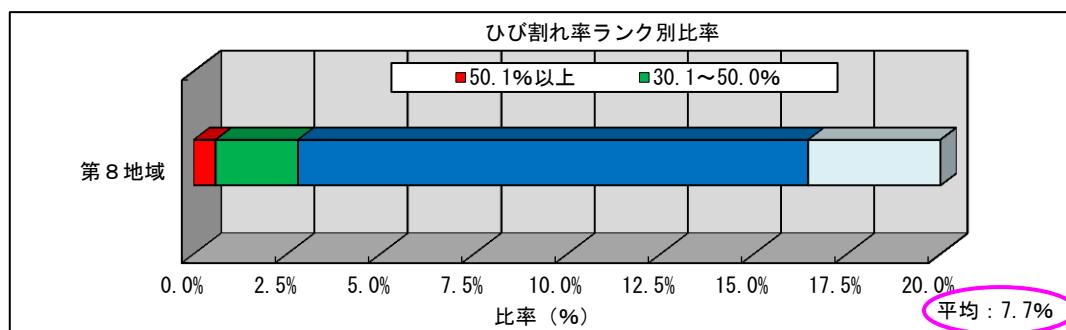
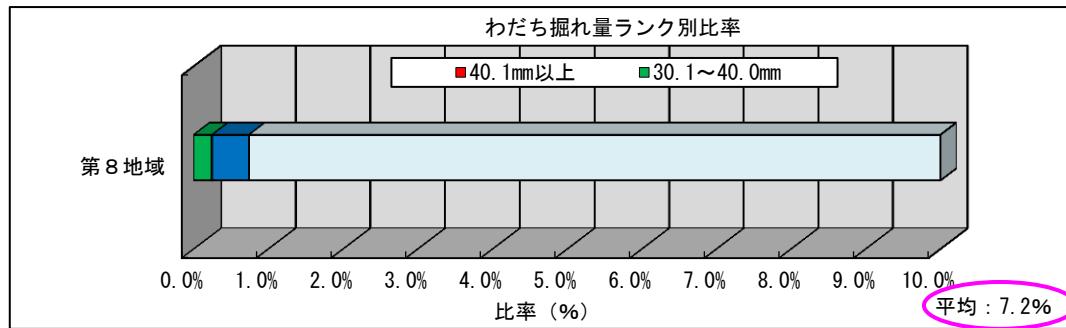
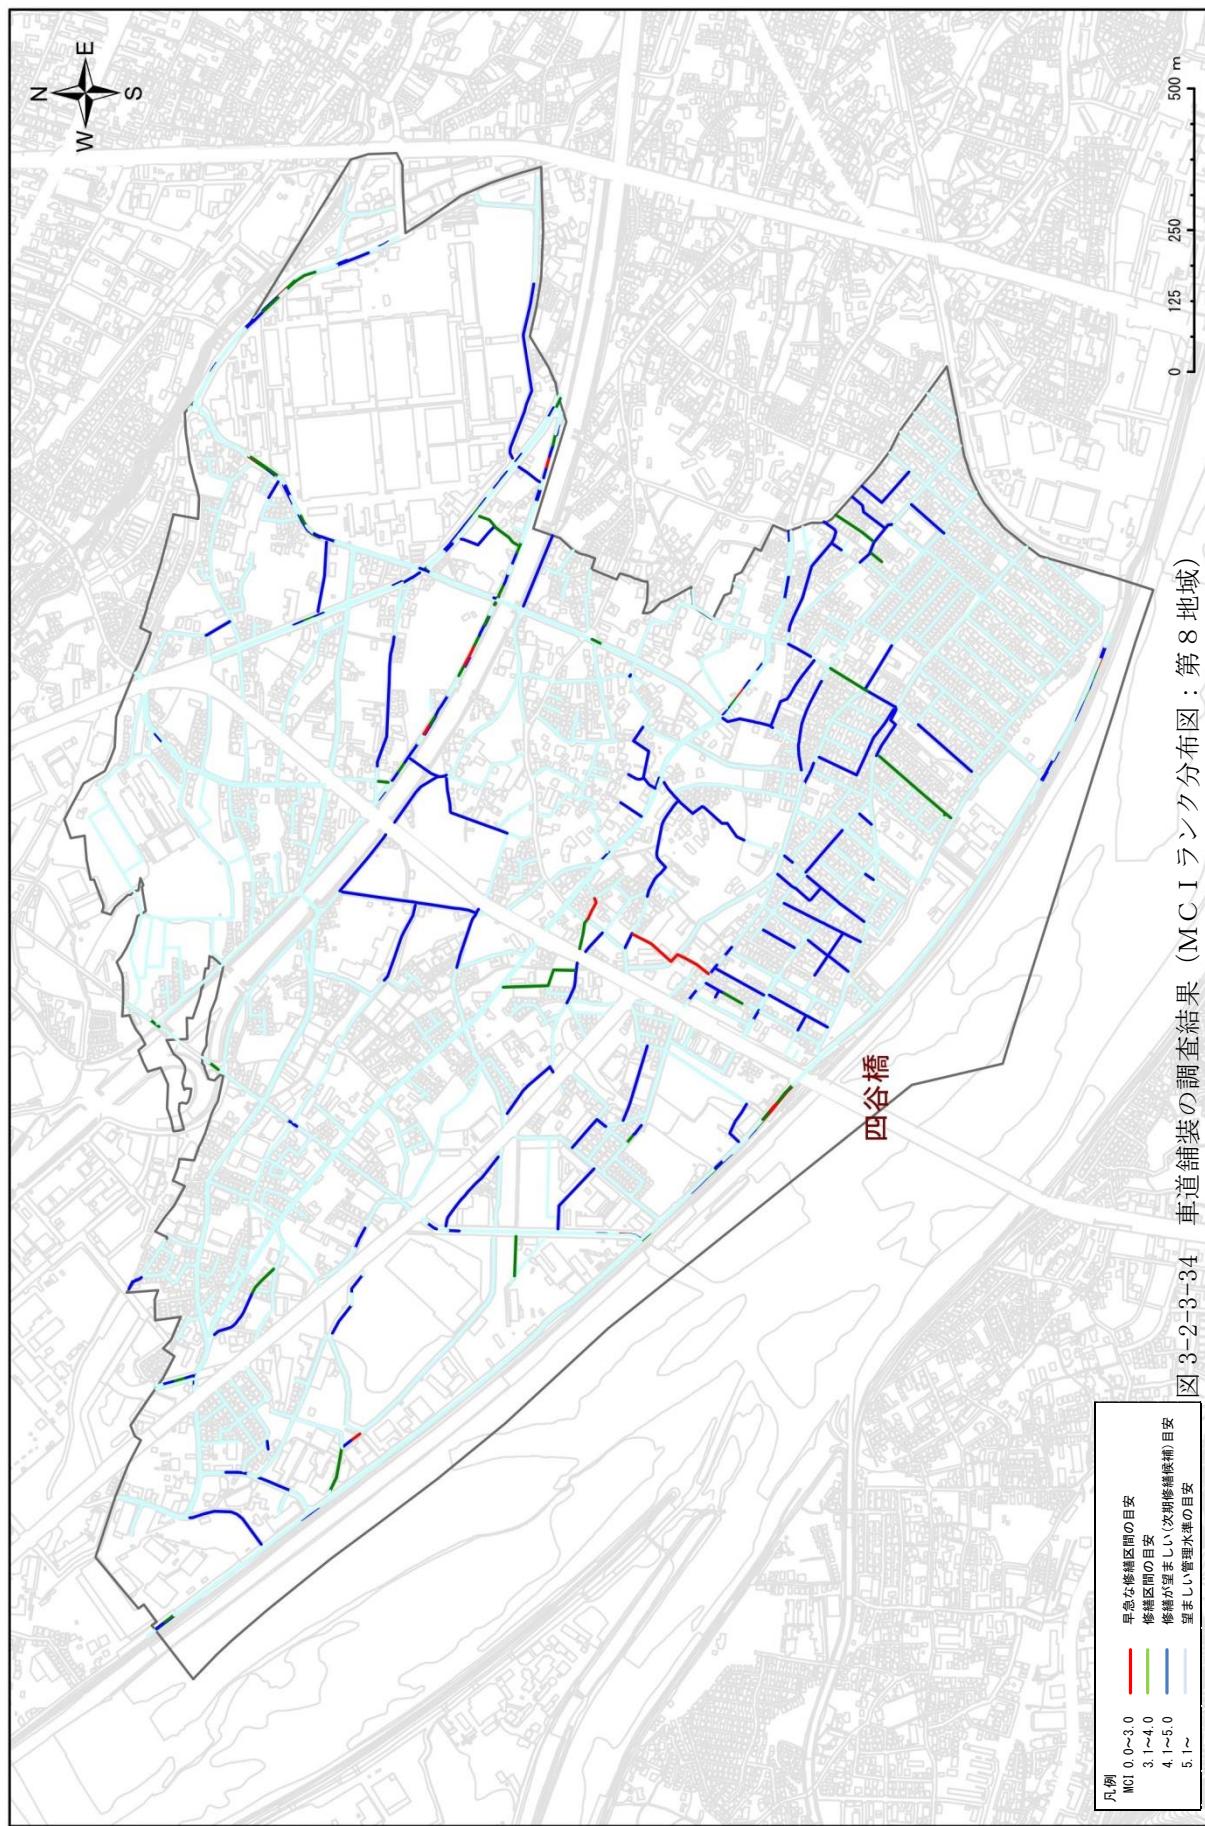
図 3-2-3-33 地域別・MC I・路面性状2要素ランク別割合比較（第8地域）

「第8地域」は、8地域の中でひびわれ率の平均値がやや高く、わだち掘れ量もやや高い状態です。なお、MC Iは府中市8地域の中で最も低い(悪い)水準です。

MC I	3.0以下	3.1~4.0	4.1~5.0	5.1以上	合計
第8地域	0.9% (528m)	2.9% (1,695m)	15.0% (8,825m)	81.2% (47,608m)	100% (58,656m)

ひびわれ率	50.1%以上	30.1~50.0%	15.1~30.0%	15.0%以下	合計
第8地域	0.6% (348m)	2.2% (1,290m)	13.7% (8,017m)	83.5% (49,001m)	100% (58,656m)

わだち掘れ量	40.1mm以上	30.1~40.0 mm	25.1~30.0 mm	25.0mm以下	合計
第8地域	0.0% (0m)	0.2% (60m)	0.5% (120m)	99.3% (24,156m)	100% (24,336m)

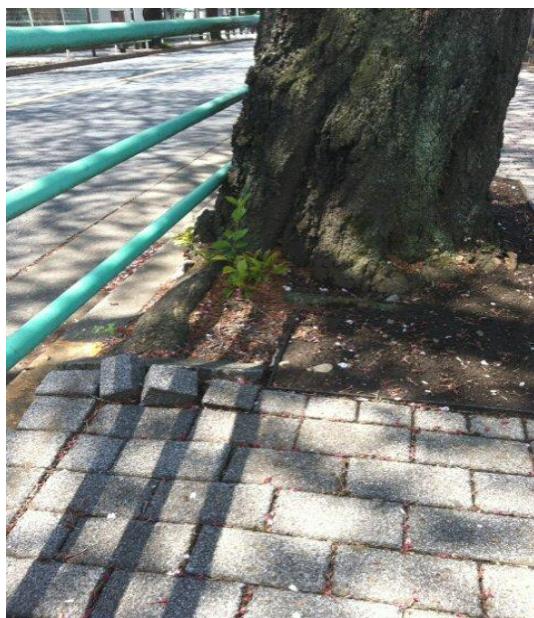
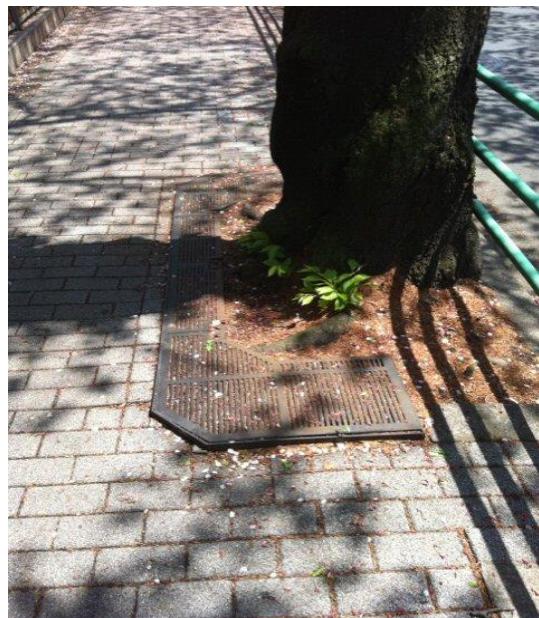
図3-2-4-2 根上がり判定例（左：小、右：無）

- 「大」：歩行や通行に問題がある（転倒など）と評価した箇所
- 「小」：根上がり等あるが、歩行や通行には問題がないと評価した箇所
- 「無」：問題がないと評価した箇所

- 歩道の劣化は若干進んでおります。また、前回調査で劣化していると判定された区間は前回同様の結果でした。ただし、それらの区間は幹線道路と比較して交通量の低い一般市道が大半です。
- 植樹ますの劣化の多くは、街路樹が成長したことによる根上がりが原因と考えられます。特に街路樹がサクラの箇所で根上がりが目立ちました。
