府中市インフラマネジメント白書
(2017年度)

平成30年3月

府 中 市

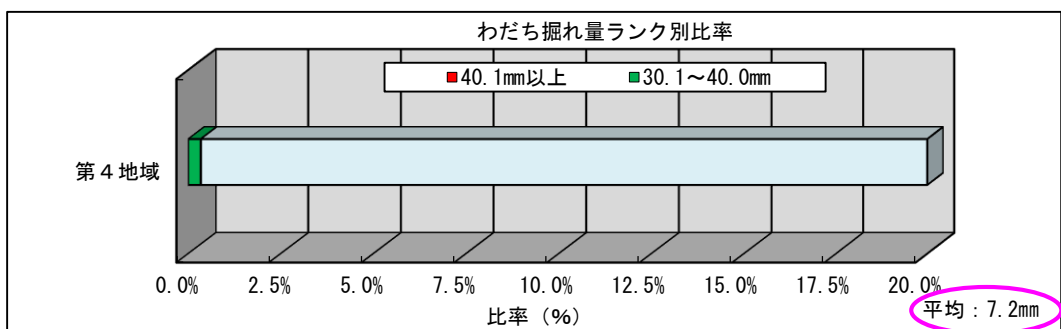
図3-2-3-25 地域別・MC I 値・路面性状
2要素ランク別割合比較（第4地域）

「第4地域」は、8地域の中でひび割れ率の平均値がやや高く、わだち掘れ量もやや高い状態です。なお、MC I 値は府中市全体の平均よりやや低い水準です。

ひび割れ率	50.1%以上	30.1~50.0%	15.1~30.0%	15.0%以下	合計
第4地域	0.3% (154m)	3.7% (1,733m)	11.4% (5,322m)	84.6% (39,676m)	100% (46,885m)

わだち掘れ量	40.1mm以上	30.1~40.0mm	25.1~30.0mm	25.0mm以下	合計
第4地域	0.0% (0m)	0.3% (40m)	0.0% (1m)	99.7% (11,841m)	100% (11,882m)

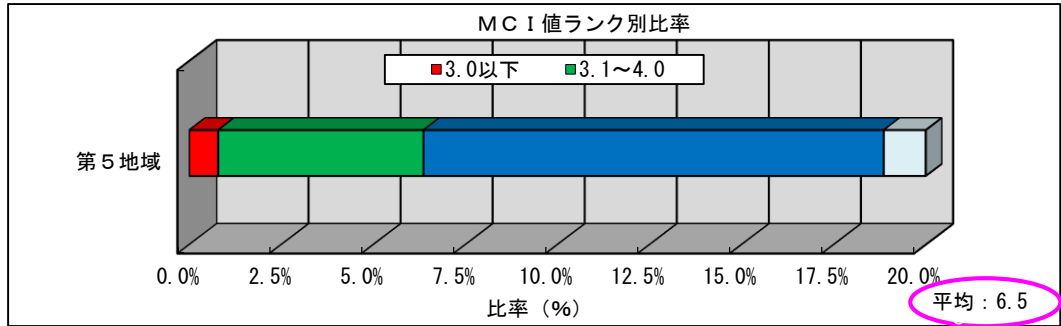
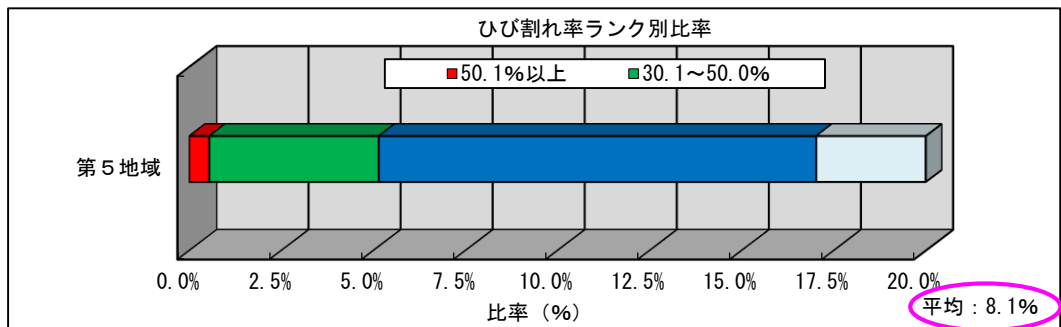
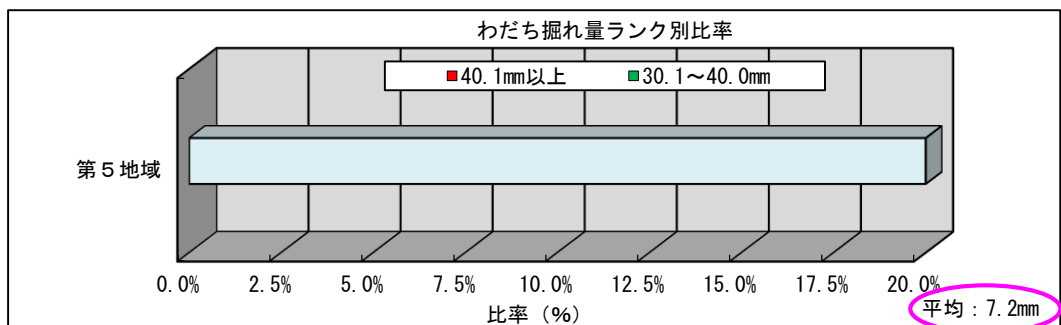
図3-2-3-27 地域別・MC I値・路面性状
2要素ランク別割合比較（第5地域）

「第5地域」は、8地域の中でひび割れ率の平均値が最も高く、わだち掘れ量はやや高い状態です。なお、MC I値は府中市8地域の中で最も低い水準です。

MC I値	3.0以下	3.1~4.0	4.1~5.0	5.1以上	合計
第5地域	0.8% (259m)	5.6% (1,829m)	12.5% (4,100m)	81.1% (26,620m)	100% (32,808m)

ひび割れ率	50.1%以上	30.1~50.0%	15.1~30.0%	15.0%以下	合計
第5地域	0.5% (179m)	4.6% (1,510m)	11.9% (3,897m)	83.0% (27,222m)	100% (32,080m)

わだち掘れ量	40.1mm以上	30.1~40.0mm	25.1~30.0mm	25.0mm以下	合計
第5地域	0.0% (0m)	0.0% (0m)	0.0% (0m)	100.0% (12,578m)	100% (12,578m)

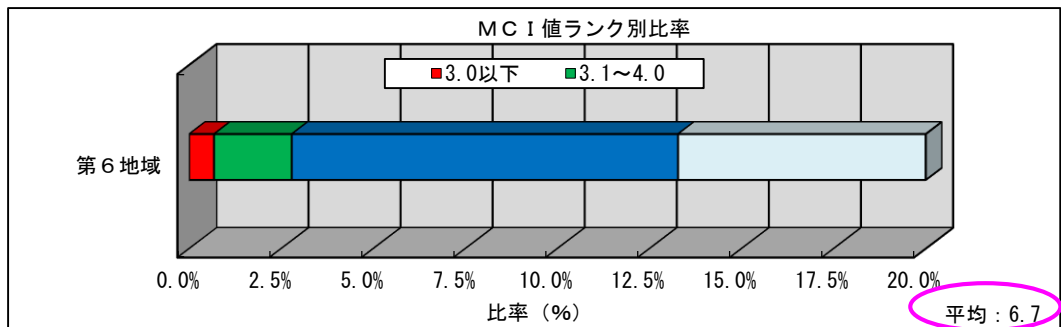
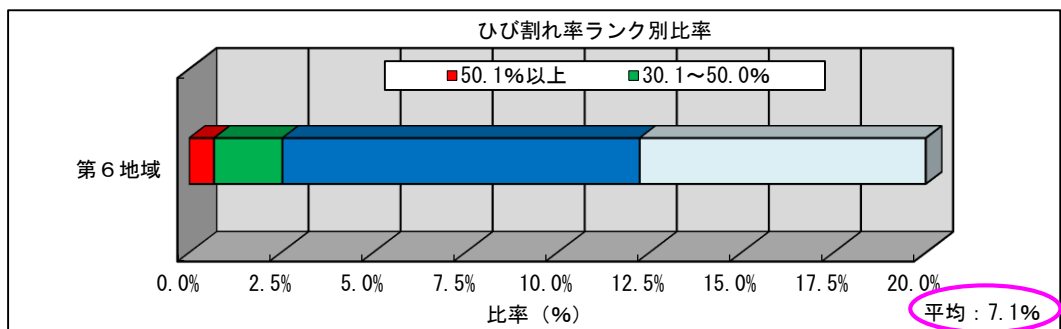
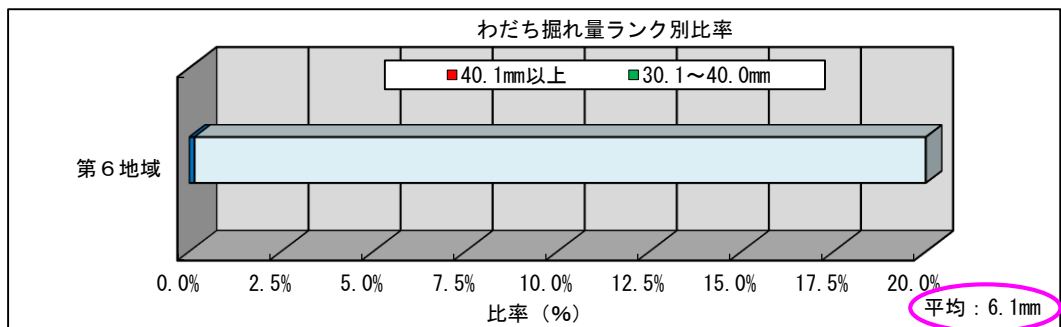
図3-2-3-29 地域別・MC I 値・路面性状
2要素ランク別割合比較(第6地域)

「第6地域」は、8地域の中でひび割れ率の平均と同水準であり、わだち掘れ量は最も低い状態です。なお、MC I値は府中市全体の平均と同水準です。

MC I 値	3.0以下	3.1~4.0	4.1~5.0	5.1以上	合計
第6地域	0.7% (319m)	2.1% (995m)	10.5% (4,943m)	86.7% (40,871m)	100% (47,128m)

ひび割れ率	50.1%以上	30.1~50.0%	15.1~30.0%	15.0%以下	合計
第6地域	0.7% (319m)	1.9% (875m)	9.7% (4,572m)	87.8% (41,362m)	100% (47,128m)

わだち掘れ量	40.1mm以上	30.1~40.0mm	25.1~30.0mm	25.0mm以下	合計
第6地域	0.0% (0m)	0.0% (0m)	0.1% (20m)	99.9% (13,507m)	100% (13,527m)

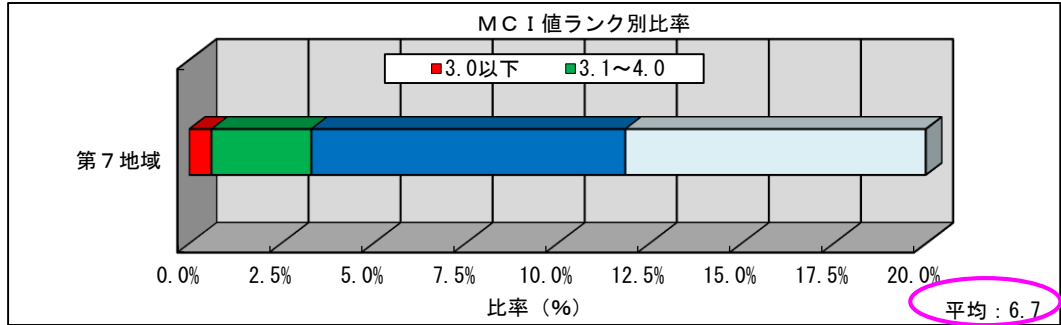
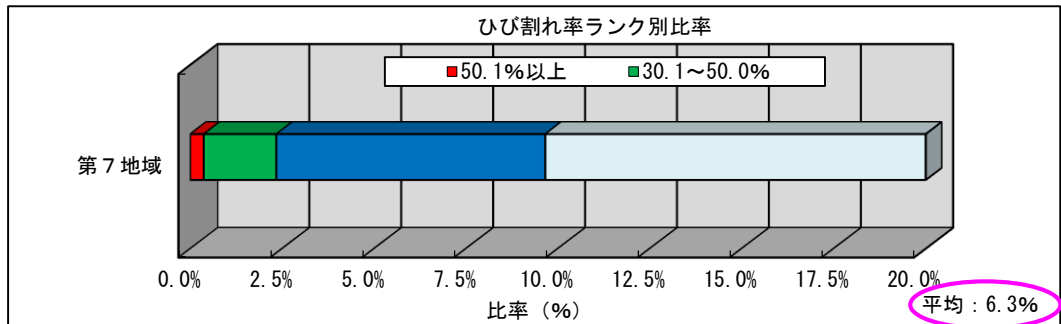
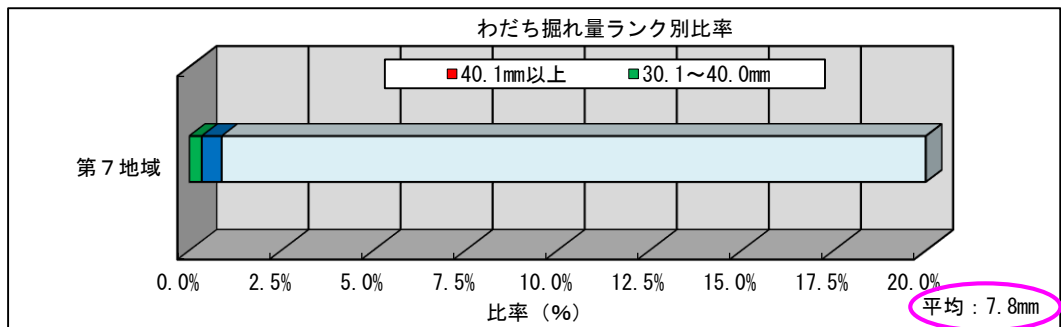
図3-2-3-31 地域別・MC I 値・路面性状
2要素ランク別割合比較（第7地域）

「第7地域」は、8地域の中でひび割れ率の平均値が最も低く、わだち掘れ量は最も高い状態です。なお、MC I 値は府中市全体の平均と同水準です。

MC I	3.0以下	3.1~4.0	4.1~5.0	5.1以上	合計
第7地域	0.6% (414m)	2.7% (1,852m)	8.5% (5,816m)	88.2% (60,151m)	100% (68,233m)

ひび割れ率	50.1%以上	30.1~50.0%	15.1~30.0%	15.0%以下	合計
第7地域	0.4% (254m)	2.0% (1,346m)	7.3% (4,992m)	90.3% (61,641m)	100% (68,233m)

わだち掘れ量	40.1mm以上	30.1~40.0mm	25.1~30.0mm	25.0mm以下	合計
第7地域	0.0% (0m)	0.3% (89m)	0.5% (140m)	99.1% (25,607m)	100% (25,836m)

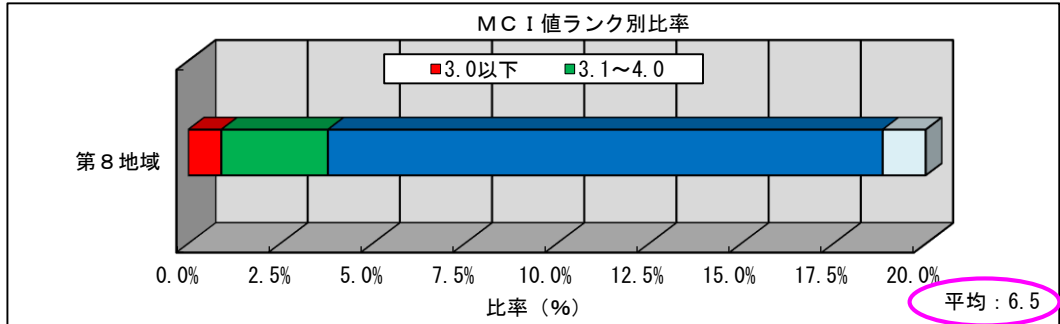
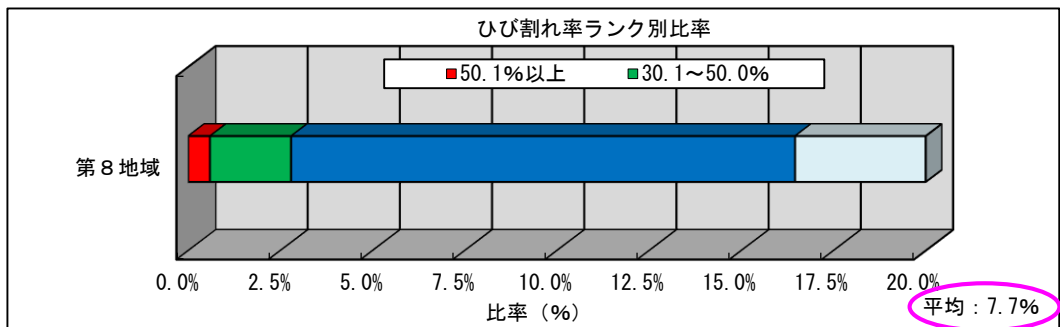
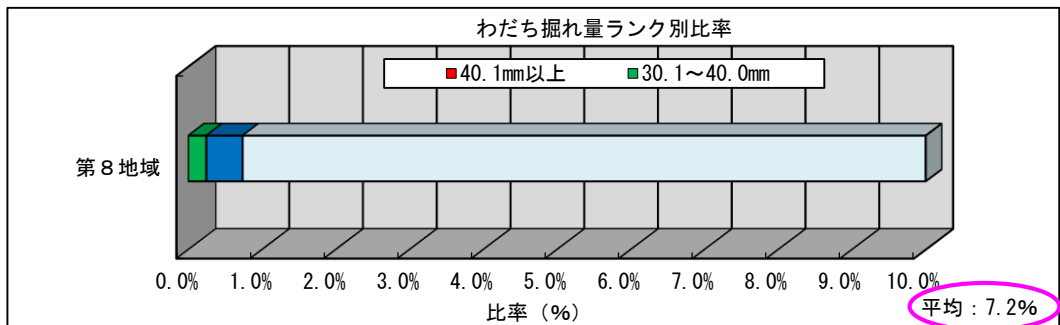
図3-2-3-33 地域別・MC I 値・路面性状
2要素ランク別割合比較（第8地域）

「第8地域」は、8地域の中でひび割れ率の平均値がやや高く、わだち掘れ量もやや高い状態です。なお、MC I 値は府中市8地域の中で最も低い水準です。

MC I	3.0以下	3.1~4.0	4.1~5.0	5.1以上	合計
第8地域	0.9% (528m)	2.9% (1,695m)	15.0% (8,825m)	81.2% (47,608m)	100% (58,656m)

ひび割れ率	50.1%以上	30.1~50.0%	15.1~30.0%	15.0%以下	合計
第8地域	0.6% (348m)	2.2% (1,290m)	13.7% (8,017m)	83.5% (49,001m)	100% (58,656m)

わだち掘れ量	40.1mm以上	30.1~40.0mm	25.1~30.0mm	25.0mm以下	合計
第8地域	0.0% (0m)	0.2% (60m)	0.5% (120m)	99.3% (24,156m)	100% (24,336m)
