第2章 ケヤキ並木の概要

3 ケヤキ並木の現状

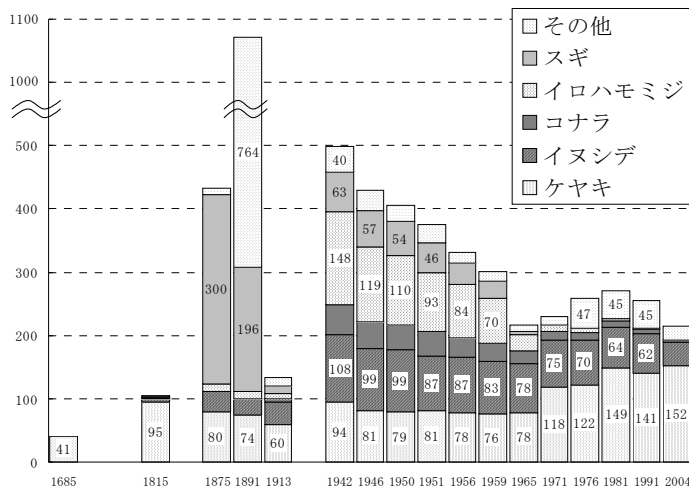
図2-2-2 主要木の本数の変遷

ケヤキ並木でこれまで出現した種類は、20科30種です。そのうちケヤキとイヌシデは最も古い記録である1815年から現在まで常に生育の記録がありますが、その他の種については年代による違いがみられました*。

*: ①指定当初は、幹囲3m以上の古木が整然と60本以上も並び、イヌシデ・コナラ・スギ等が混生していたとされます。②1942年時点ではイロハモミジ・スギ・イヌシデ等の樹木本数が最も多く、修景等を目的とした植栽や、周囲の雑木林からの侵入・定着によるものと考えられています。③1965年には、高度経済成長によるケヤキ並木をとりまく環境変化(地下水の大量汲み上げ・大気汚染・踏圧の増加等)により、全体の本数が激減しました。④1970年代になると、ケヤキ並木の保護の気運が高まり、それに伴うケヤキの補植が進み、現在と同じ樹木構成となりました。

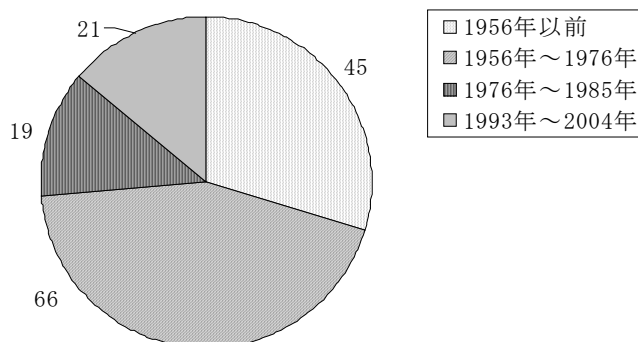
図2-2-3 現在生育するケヤキの植栽年代

現在生育するケヤキの植栽年代別の個体数割合は、ケヤキ151本のうち、約50年以上前から生育している個体が全体の約 $1/3=45$ 本で、現在生育するケヤキの多くがこの約50年間に植栽された比較的歴史の浅い個体であることが分かりました（図2-2-3）。

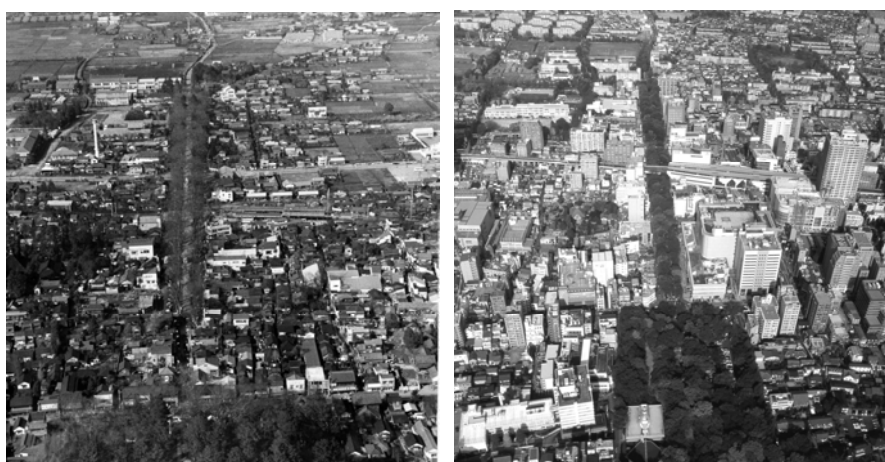
図2-2-4 ケヤキ並木周辺の土地利用変化（上空南より）

ケヤキ並木の周辺は、明治14年頃までは、ほとんどが桑畑となっていました。大正年間に京王線が府中にのび、駅と大國魂神社との間が市街地となっていきました。京王線より北側では、昭和50年代までは桑畑が広がっていましたが、高度経済成長期に一気に市街化が進み、現在に至っています。また、昭和45年頃には、周辺の建築物がまだ低く、ケヤキの方が高かったのですが、現在では周辺建築物が高層化し、ケヤキが被圧されるようになってきていることがわかります（図2-2-4、資料-3参照）。

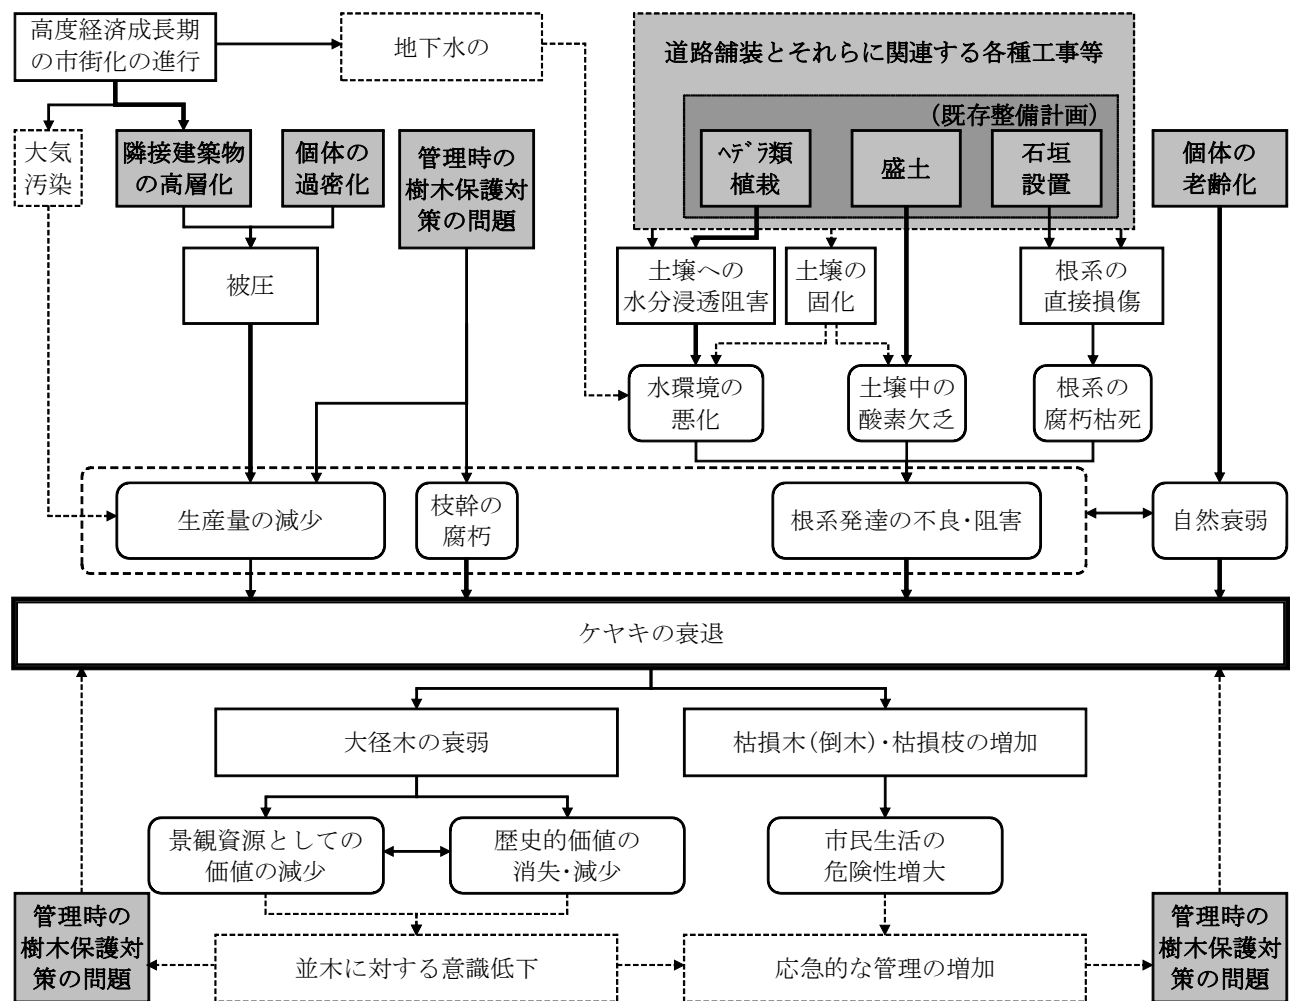
図 2-4-1 ケヤキ並木の衰退に関わる諸要因

ケヤキ並木の衰退に関わる要因のうち、現在の大径木の腐朽要因の最も根元的なものは、腐朽を起こす原因である根や個体への直接損傷を引き起こした 1950 年代の道路舗装、周辺建築物の高層化と地下利用及びそれに付随する各種工事等と考えられます（詳細は資料-12 参照）。

また、慢性的な影響を与えている要因は、①周辺建築物の高層化や個体の過密化に起因する被圧による樹木の成長量の低下、②盛土・石垣設置に起因する水分浸透阻害、土壌の乾燥化と硬化、③酸素欠乏などによる根系発達の不良・阻害等があげられます。

個体維持に大きな役割を持つケヤキの根系の主体は、舗装された車道や歩道の地下にも広く分布しています。ケヤキ並木の周囲が車道・歩道とも舗装化によって踏み固められ、土壌が硬化していることから、長い間、雨水の浸透や通気が妨げられ、土壌中の微生物等が減少し、保水性や有機物の分解能力が失われている可能性が高くなっています。それによって、根系が分布する範囲の多くが不透水地となり、雨水が浸透できる範囲が限られるとともに、十分根系が生育していないため、樹木衰退への慢性的かつ重要な要因になっていると考えられます。

更に、日常の維持管理における剪定や剪定後の切り口の養生等、基本的な樹木保護対策が十分ではなかったことによって、樹木の腐朽が進んでいることも指摘できます。

ケヤキ個体の衰退は、このように様々な外的内的要因が単独ではなく、複合的に結びついた結果として現在の状況に至ったものです。このまま放置すれば、特に古木をはじめとするケヤキが衰退し、天然記念物としての価値が低下していくことは間違いありません。更に、そこから起因する管理者や住民の意識低下や枯損枝等の増加に伴う危険の拡大を招くおそれがあります。

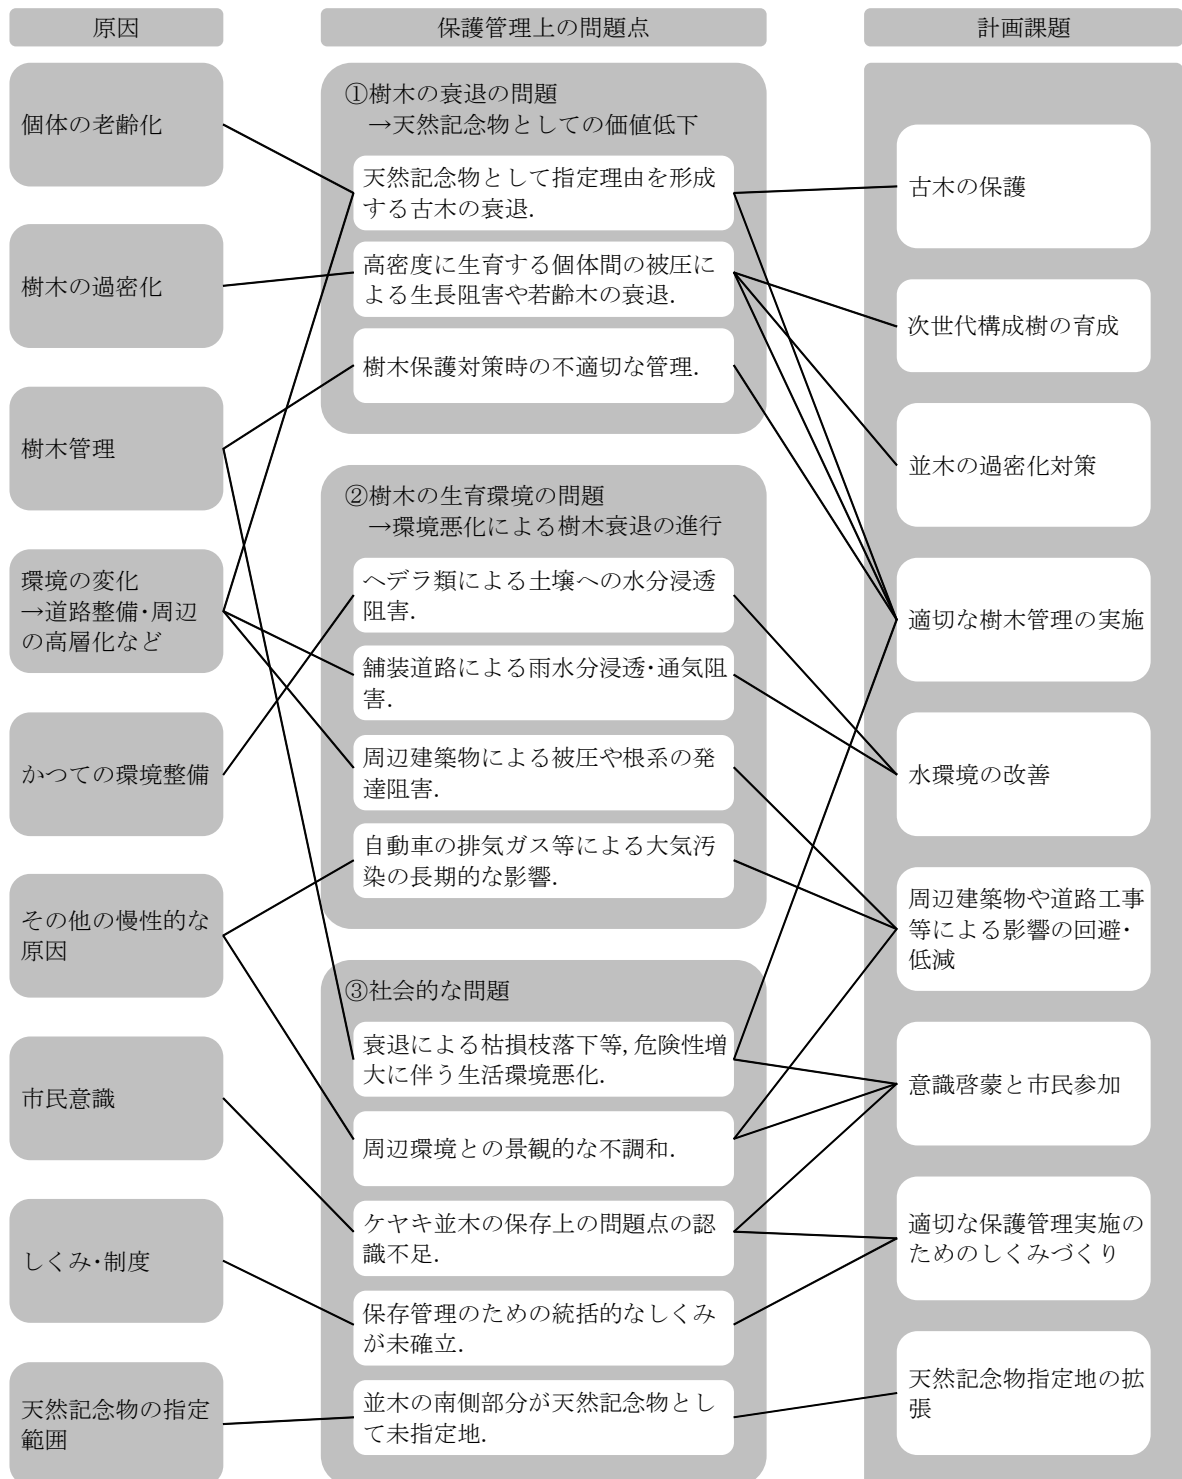
図 2-4-2 ケヤキ並木の保護管理上の問題点と課題

○ 樹木の衰退の問題

様々な理由により樹木が衰退し、天然記念物としての価値を直接的に低下させてしまう問題でもあります。

- ・ 天然記念物の指定理由を形成する古木の衰退。
- ・ 高密度に生育する個体間の被圧による生長阻害や若齢木の衰退。
- ・ 樹木の管理と保護対策上の問題。

○ 樹木の生育環境の問題

樹木の生育環境が樹木に対して慢性的に影響を与え続けていると考えられる問題です。

- ・ 舗装道路による土壌の硬化と劣化
- ・ 舗装道路による土壌への雨水浸透・通気阻害。
- ・ ヘデラ類による土壌への水分浸透阻害。
- ・ 周辺建築物による被圧や根系の発達阻害。
- ・ 自動車の排気ガス等による大気汚染の長期的な影響。

○ 社会的な問題

並木景観や安全管理、保護管理のしくみに関わる社会的問題です。周辺との景観的な調和や並木の連続性を確保することや、市民との協働による保護管理のしくみの確立といった問題点を含んでいます。

- ・ 衰退による枯損枝落下等、危険性の増大に伴う生活環境悪化。
- ・ 周辺環境との景観的な不調和。
- ・ ケヤキ並木の保護上の問題点の認識不足。
- ・ 保護管理のための統括的なしくみが未確立。
- ・ 並木の南側部分が天然記念物として未指定地。

ケヤキ並木の保護管理にあたっては、問題点を、「すぐ、短期、中期、長期」からなる実施スケジュールに振り分け、重要度・緊急度に基づき対応していくことが重要です。
