# 府中市インフラマネジメント白書 (案)

平成 29 年〇〇月

府 中 市

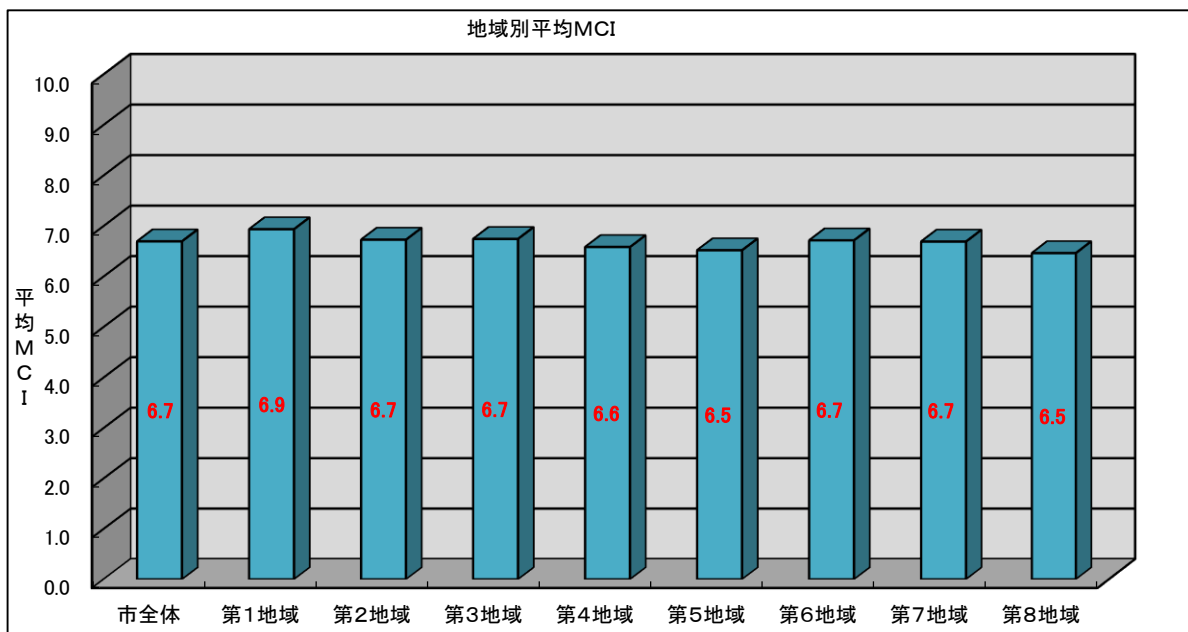
図 3-2-3-11 平成28年度 地域別平均のMCI比較（地域区分別）

また、地域別の比較では第5地域、第8地域が最も低く（劣化している）、平均MCIは6.5です。第5地域は、大規模な工場や幹線都道を含む地域です。第8地域は、多摩川沿いに緑地が見られ、工場跡地から集合住宅へ土地利用転換が進んでいる地域です。（図3-2-3-11）

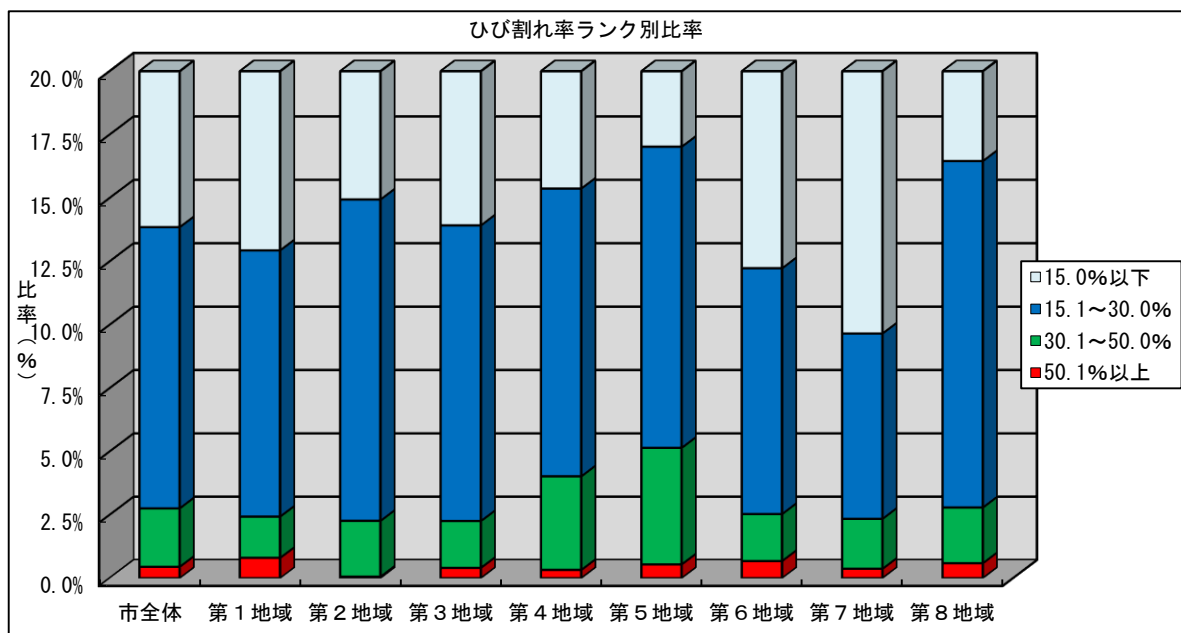
図 3-2-3-14 地域別・ひびわれ率ランク別割合比較（地域区分別）

早急な修繕が必要なひびわれ率である 50.1%以上の区間は、市全体で 0.4%でした。なお、該当箇所は、第 1 地域(0.8%)、第 6 地域(0.7%)、第 8 地域(0.9%)の順となっております。

この結果は、平均MC I とほぼ同じ傾向です。このことから、府中市管理市道の劣化要因は、「ひびわれ」であるといえます。

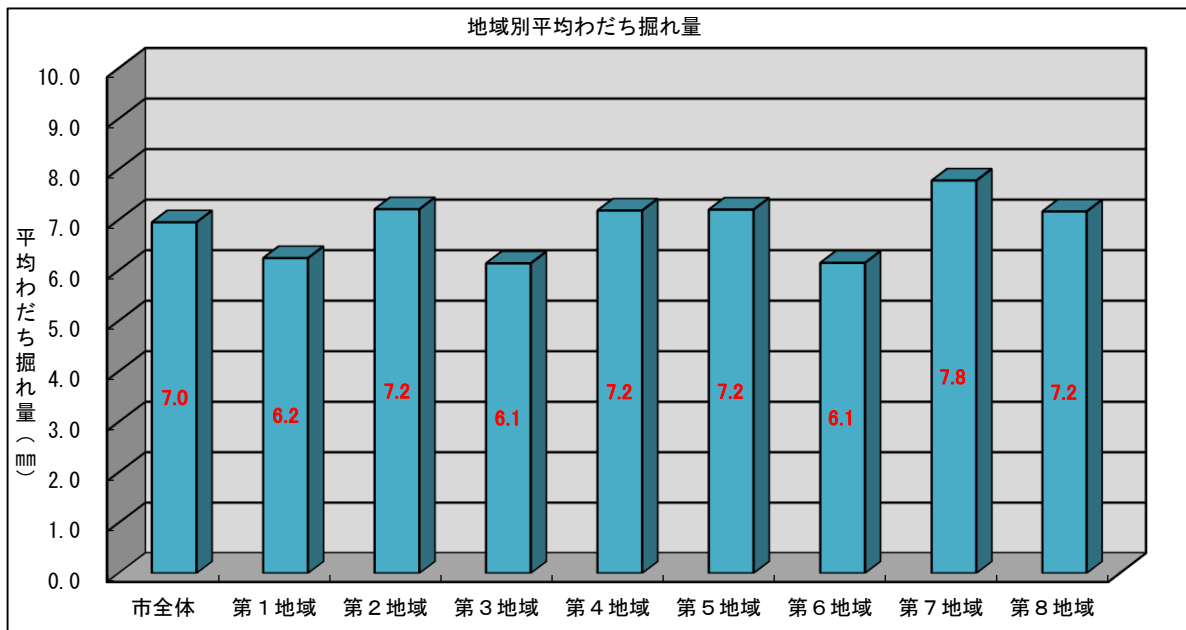
図 3-2-3-15 平成 28 年度 地域別平均わだち掘れ量比較（地域区分別）

また、地域別の比較では第 7 地域が最も高く（劣化している）、平均わだち掘れ量は 7.8mm です。第 7 地域は、多摩川沿いに緑地が見られ、工場跡地から集合住宅へ土地利用転換が進んでいる地域です。（図 3-2-3-15）
