# 府中市インフラマネジメント白書 (案)

平成 29 年〇〇月

府 中 市

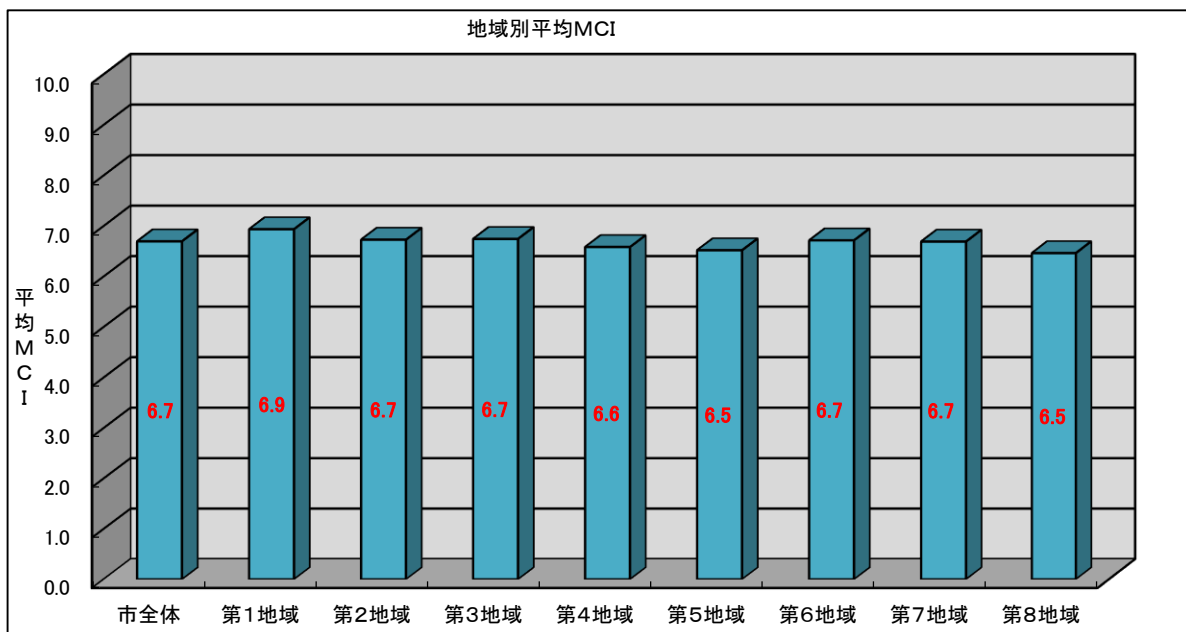
図 3-2-3-11 平成28年度 地域別平均のMC I比較（地域区分別）

また、地域別の比較では第5地域、第8地域が最も低く（劣化している）、平均MC Iは6.5です。第5地域は、大規模な工場や幹線都道を含む地域です。第8地域は、多摩川沿いに緑地が見られ、工場跡地から集合住宅へ土地利用転換が進んでいる地域です。（図3-2-3-11）

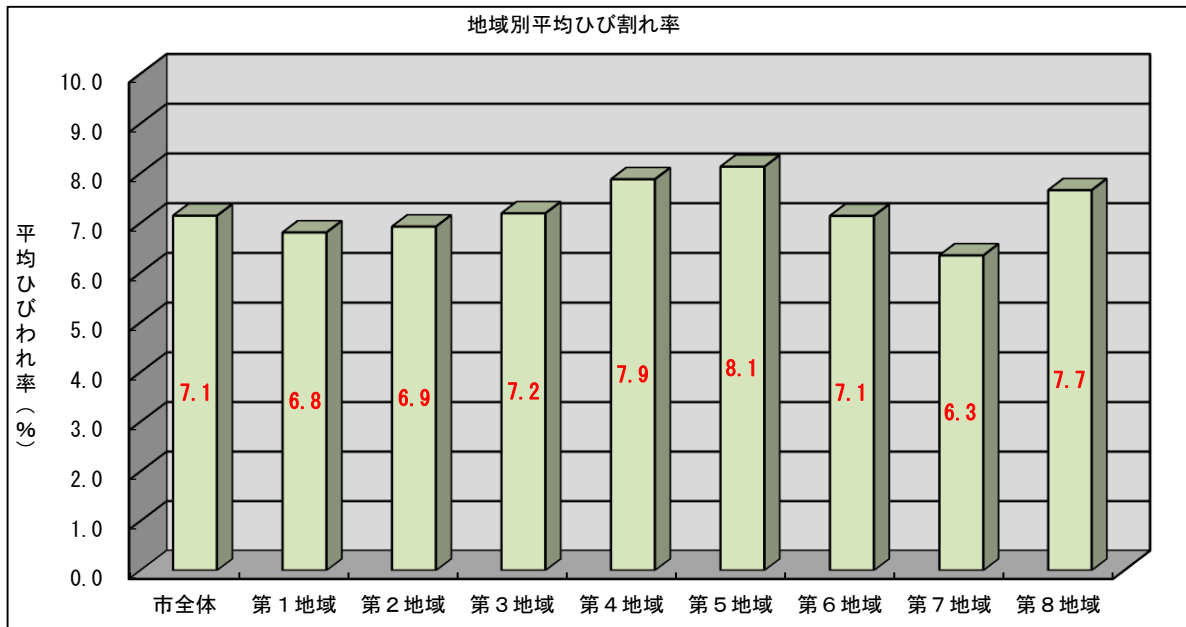
図 3-2-3-13 平成 28 年度 地域別平均のひびわれ率比較（地域区分別）

調査結果から、地域別に平均ひびわれ率を比較しました。なお、市全体での平均ひびわれ率は7.1%であり、前回調査（平成23年度）から2.0%増加しています。

また、地域別の比較では第5地域が最も高く（劣化している）、平均ひびわれ率は8.1%です。第5地域は、大規模な工場や幹線都道を含む地域です。（図3-2-3-13）

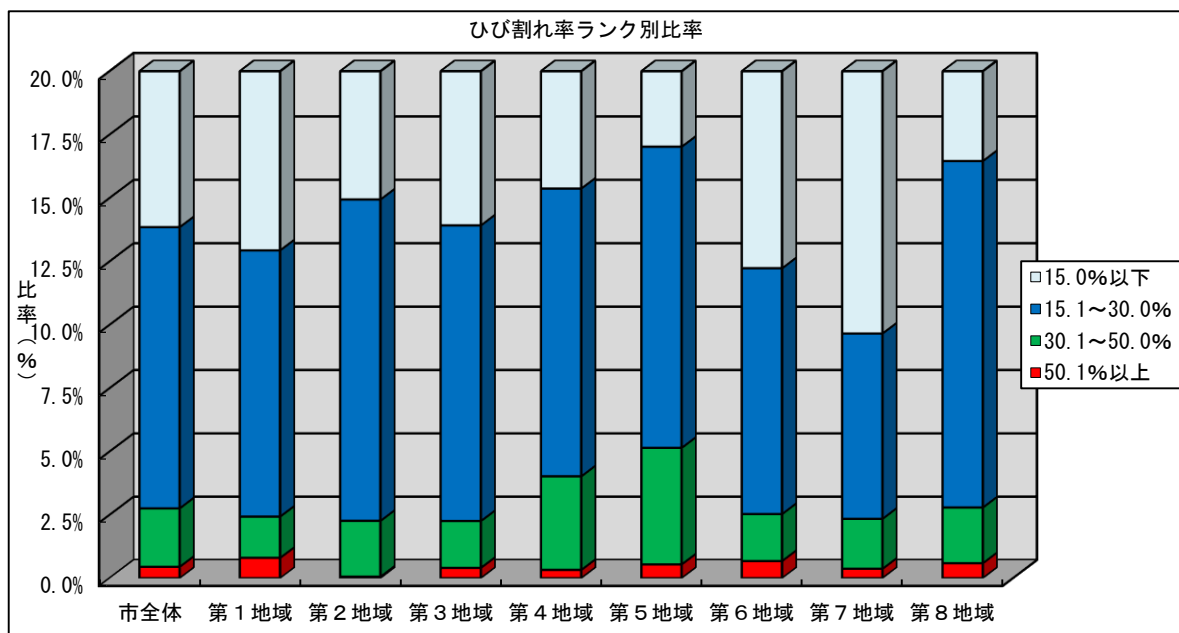
図 3-2-3-14 地域別・ひびわれ率ランク別割合比較（地域区分別）

早急な修繕が必要なひびわれ率である 50.1%以上の区間は、市全体で 0.4%でした。なお、該当箇所は、第 1 地域(0.8%)、第 6 地域(0.7%)、第 8 地域(0.9%)の順となっております。

この結果は、平均MC I とほぼ同じ傾向です。このことから、府中市管理市道の劣化要因は、「ひびわれ」であるといえます。

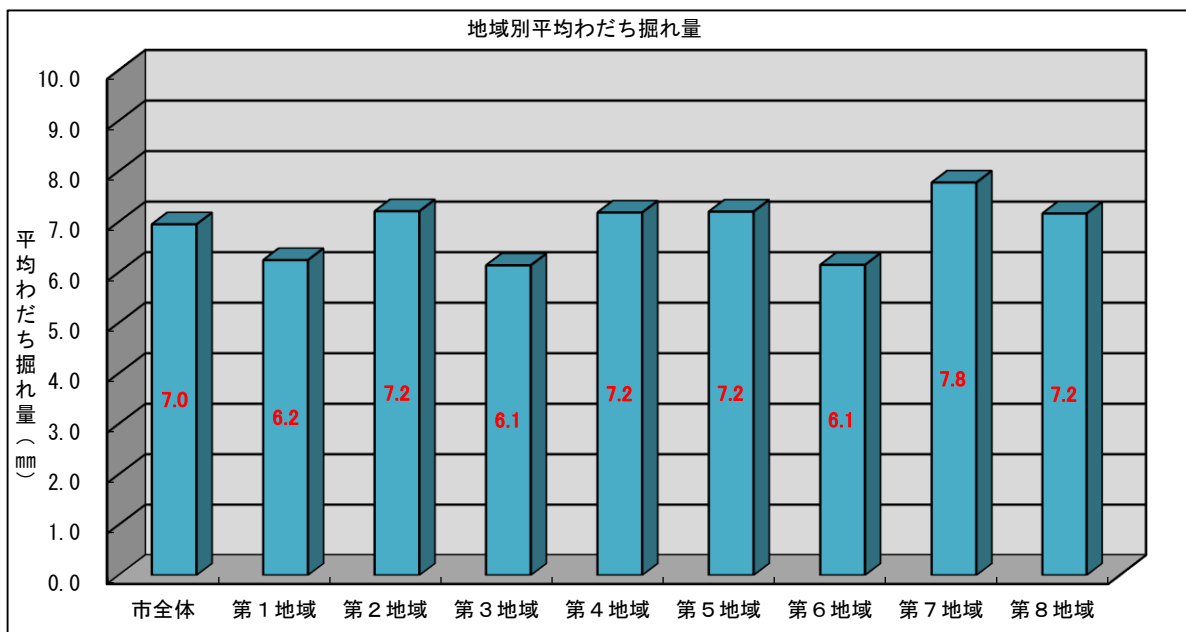
図 3-2-3-15 平成 28 年度 地域別平均わだち掘れ量比較（地域区分別）

また、地域別の比較では第 7 地域が最も高く（劣化している）、平均わだち掘れ量は 7.8mm です。第 7 地域は、多摩川沿いに緑地が見られ、工場跡地から集合住宅へ土地利用転換が進んでいる地域です。（図 3-2-3-15）

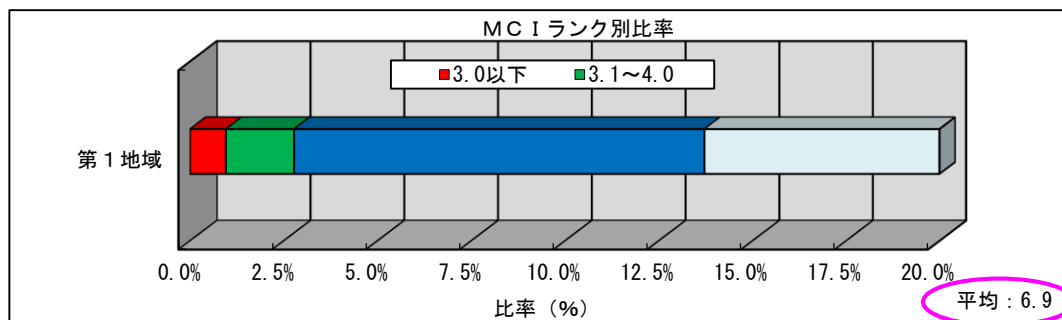
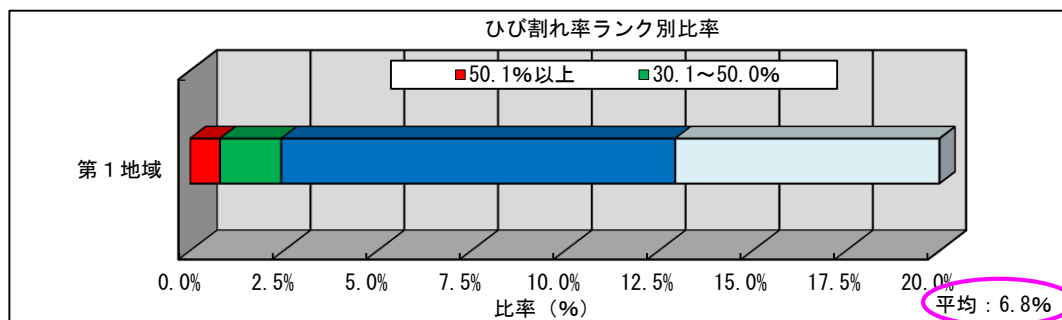
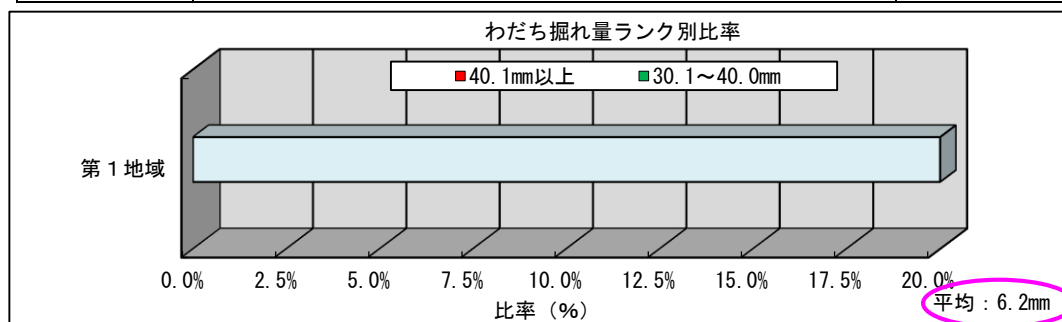
図 3-2-3-19 地域別・MC I・路面性状2要素ランク別割合比較 (第1地域)

「第1地域」は、8地域の中でひびわれ率の平均値がやや低く、わだち掘れ量もやや低い状態です。なお、MC Iは府中市8地域の中で最も高い(良い)水準です。

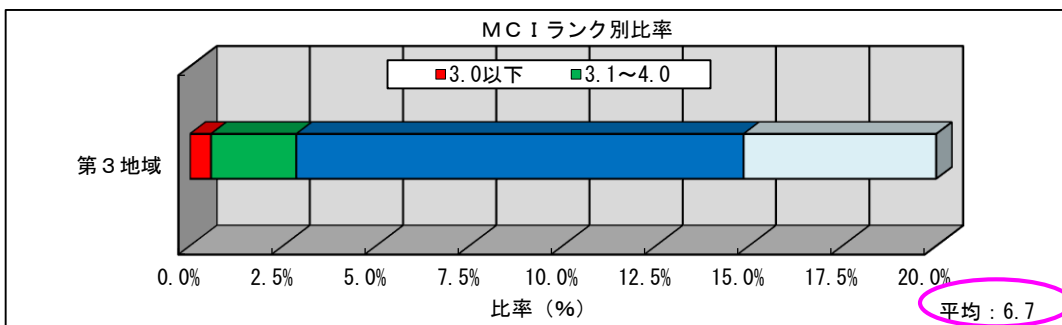
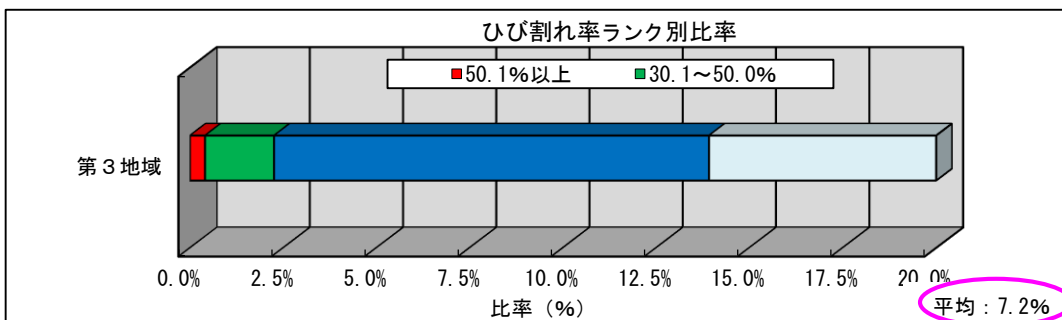
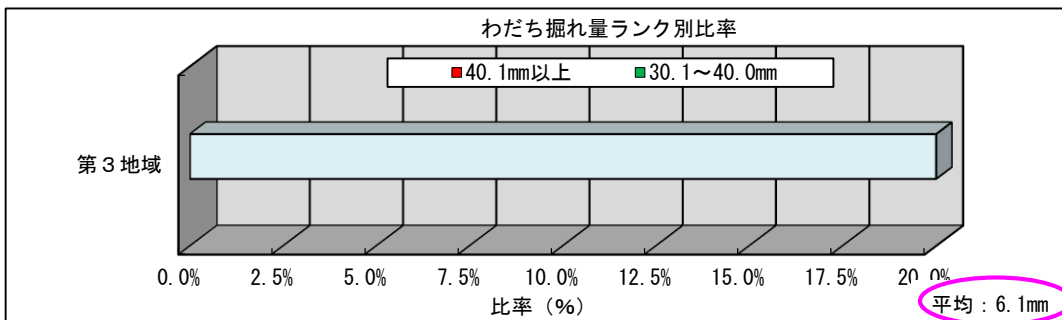
図 3-2-3-23 地域別・MC I・路面性状2要素ランク別割合比較（第3地域）

「第3地域」は、8地域の中でひびわれ率の平均値がやや高く、わだち掘れ量は最も低い状態です。なお、MC Iは府中市全体の平均と同水準です。
