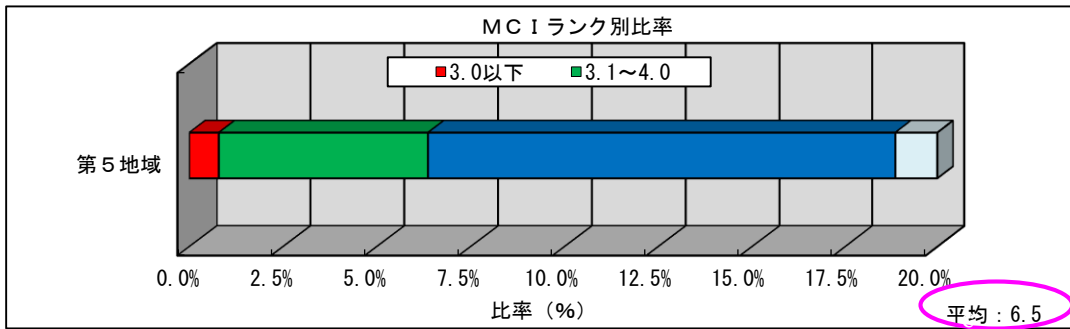
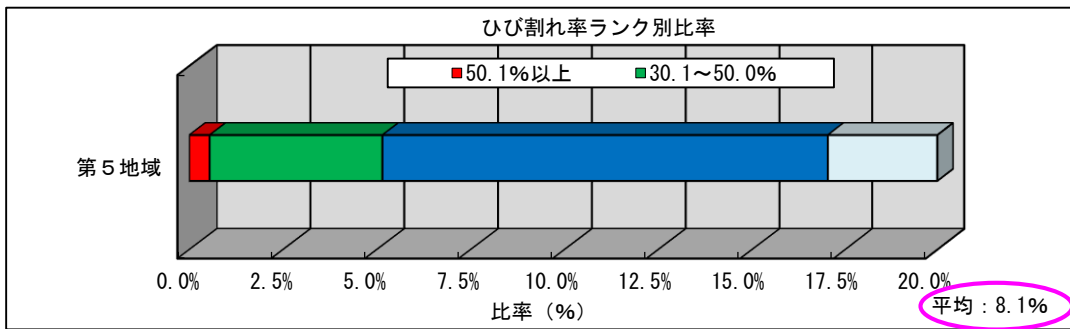
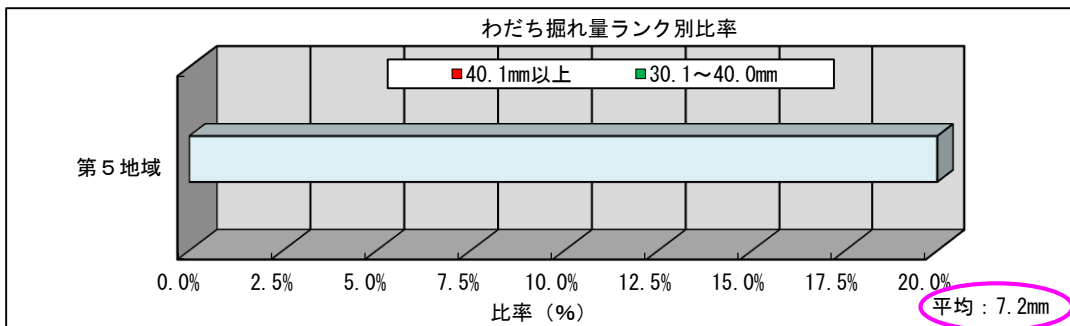
図 3-2-3-27 地域別・MC I・路面性状2要素ランク別割合比較（第5地域）

「第5地域」は、8地域の中でひびわれ率の平均値が最も高く、わだち掘れ量はやや高い状態です。なお、MC Iは府中市8地域の中で最も低い(悪い)水準です。

MC I	3.0以下	3.1~4.0	4.1~5.0	5.1以上	合計
第5地域	0.8% (259m)	5.6% (1,829m)	12.5% (4,100m)	81.1% (26,620m)	100% (32,808m)

ひびわれ率	50.1%以上	30.1~50.0%	15.1~30.0%	15.0%以下	合計
第5地域	0.5% (179m)	4.6% (1,510m)	11.9% (3,897m)	83.0% (27,222m)	100% (32,080m)

わだち掘れ量	40.1mm以上	30.1~40.0mm	25.1~30.0mm	25.0mm以下	合計
第5地域	0.0% (0m)	0.0% (0m)	0.0% (0m)	100.0% (12,578m)	100% (12,578m)

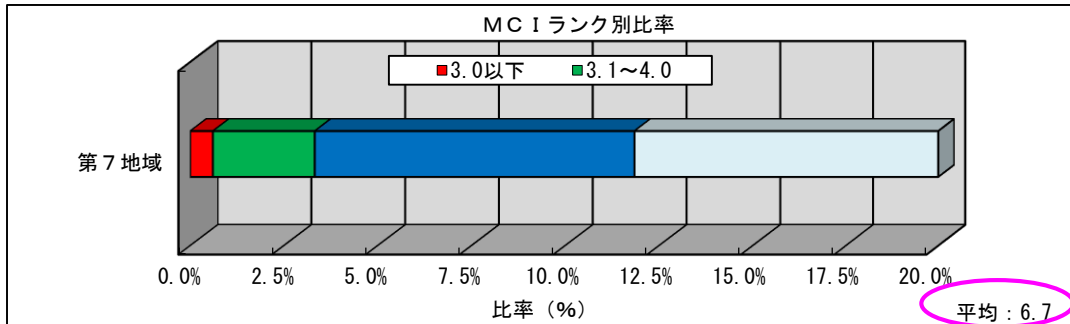
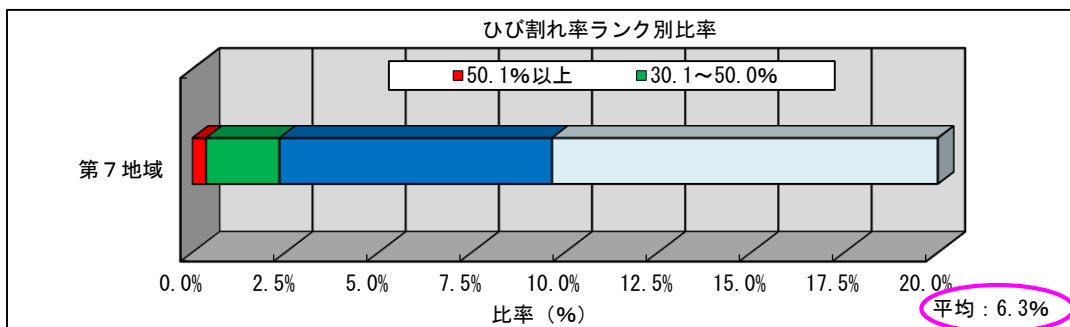
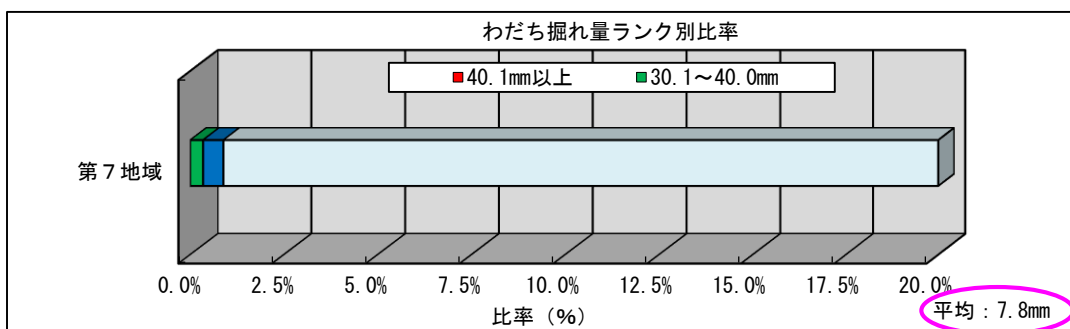
図 3-2-3-31 地域別・MC I・路面性状 2 要素ランク別割合比較 (第7地域)

「第7地域」は、8地域の中でひびわれ率の平均値が最も低く、わだち掘れ量は最も高い状態です。なお、MC Iは府中市全体の平均と同水準です。

MC I	3.0以下	3.1~4.0	4.1~5.0	5.1以上	合計
第7地域	0.6% (414m)	2.7% (1,852m)	8.5% (5,816m)	88.2% (60,151m)	100% (68,233m)

ひびわれ率	50.1%以上	30.1~50.0%	15.1~30.0%	15.0%以下	合計
第7地域	0.4% (254m)	2.0% (1,346m)	7.3% (4,992m)	90.3% (61,641m)	100% (68,233m)

わだち掘れ量	40.1mm以上	30.1~40.0mm	25.1~30.0mm	25.0mm以下	合計
第7地域	0.0% (0m)	0.3% (89m)	0.5% (140m)	99.1% (25,607m)	100% (25,836m)

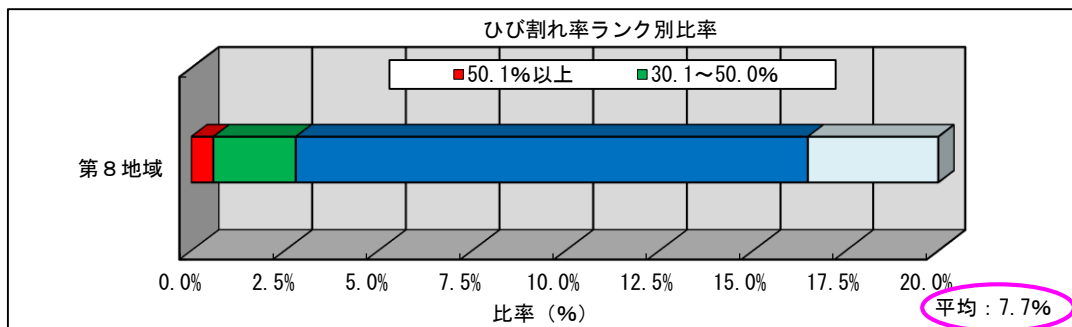
図 3-2-3-33 地域別・MC I・路面性状2要素ランク別割合比較 (第8地域)

「第8地域」は、8地域の中でひびわれ率の平均値がやや高く、わだち掘れ量もやや高い状態です。なお、MC Iは府中市8地域の中で最も低い(悪い)水準です。

ひびわれ率	50.1%以上	30.1~50.0%	15.1~30.0%	15.0%以下	合計
第8地域	0.6% (348m)	2.2% (1,290m)	13.7% (8,017m)	83.5% (49,001m)	100% (58,656m)
