府中市インフラマネジメント白書
2017年度版（案）

平成 29 年〇〇月

府 中 市

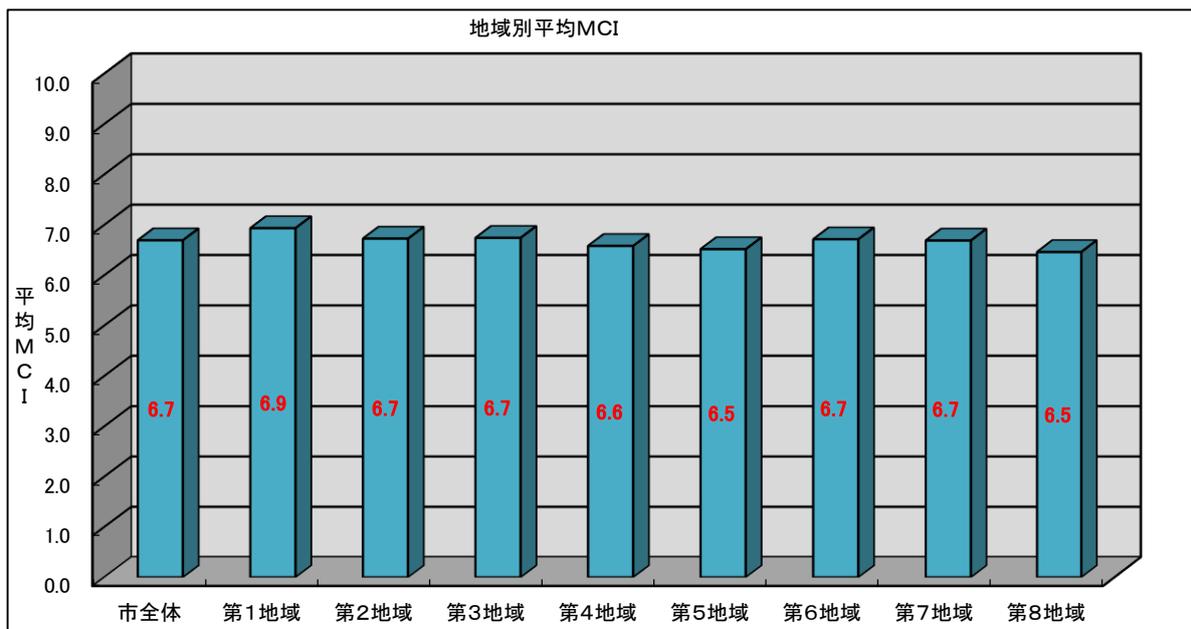
図 3-2-3-11 平成28年度 地域別平均のMCI比較（地域区分別）

また、地域別の比較では第5地域、第8地域が最も低く（劣化している）、平均MCIは6.5です。第5地域は、大規模な工場や幹線都道を含む地域です。第8地域は、多摩川沿いに緑地が見られ、工場跡地から集合住宅へ土地利用転換が進んでいる地域です。（図3-2-3-11）

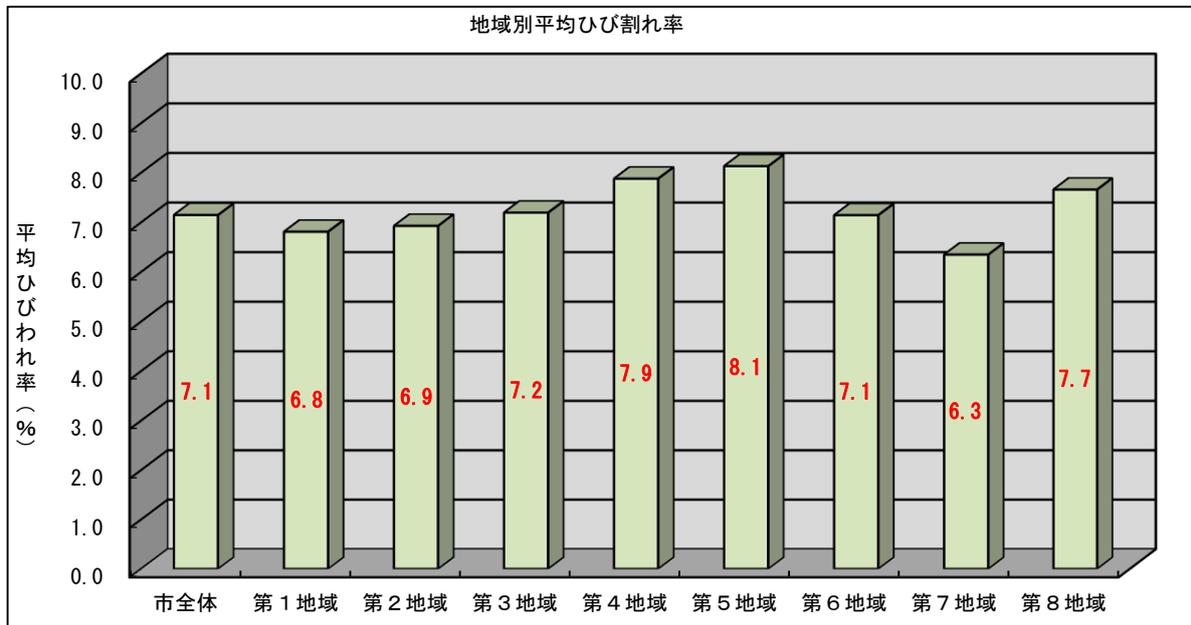
図 3-2-3-13 平成 28 年度 地域別平均のひびわれ率比較（地域区分別）

また、地域別の比較では第5地域が最も高く（劣化している）、平均ひびわれ率は8.1%です。第5地域は、大規模な工場や幹線都道を含む地域です。（図3-2-3-13）

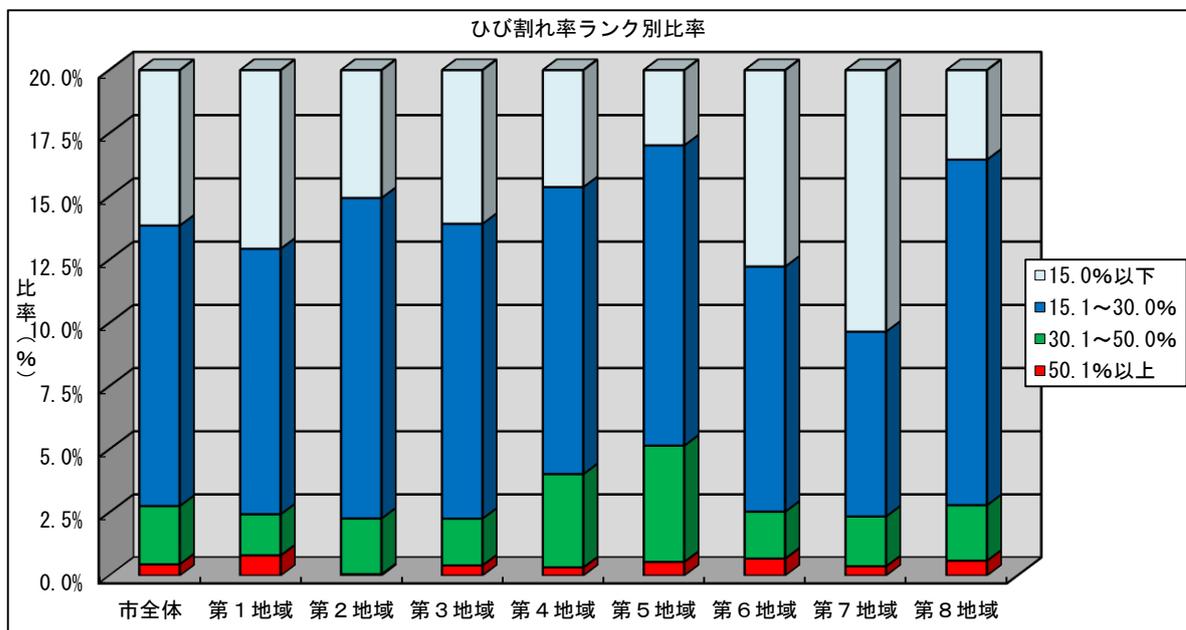
図 3-2-3-14 地域別・ひびわれ率ランク別割合比較（地域区分別）

早急な修繕が必要なひびわれ率である 50.1%以上の区間は、市全体で 0.4%でした。なお、該当箇所は、第 1 地域(0.8%)、第 6 地域(0.7%)、第 8 地域(0.9%)の順となっております。

この結果は、平均MC I とほぼ同じ傾向です。このことから、府中市管理市道の劣化要因は、「ひびわれ」であるといえます。

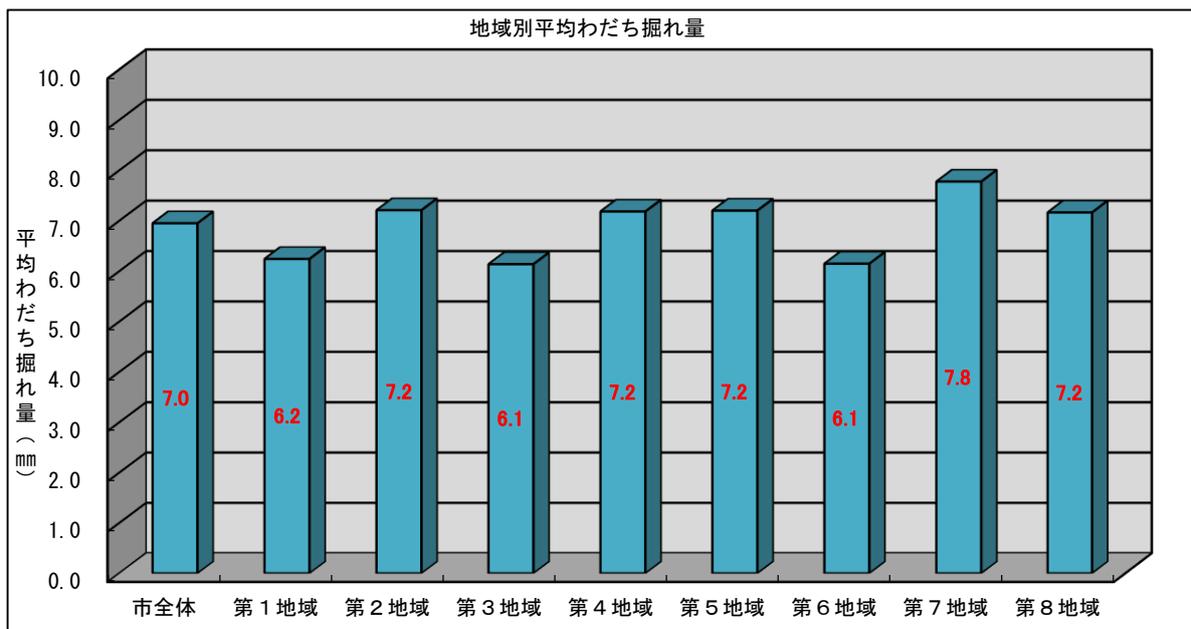
図 3-2-3-15 平成 28 年度 地域別平均わだち掘れ量比較（地域区分別）

また、地域別の比較では第 7 地域が最も高く（劣化している）、平均わだち掘れ量は 7.8mm です。第 7 地域は、多摩川沿いに緑地が見られ、工場跡地から集合住宅へ土地利用転換が進んでいる地域です。（図 3-2-3-15）

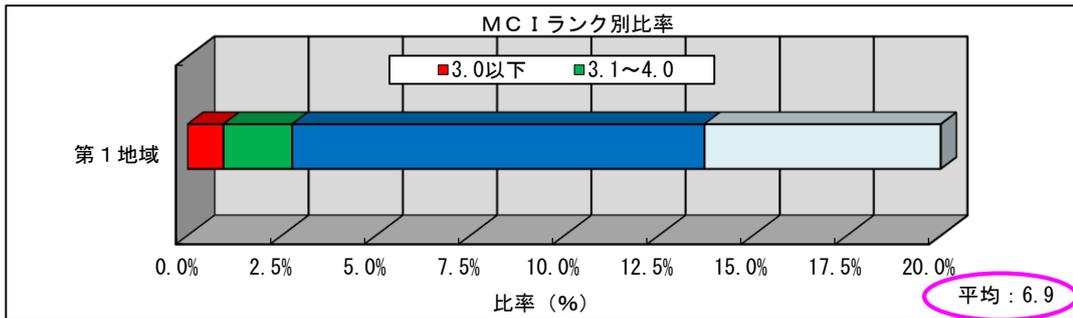
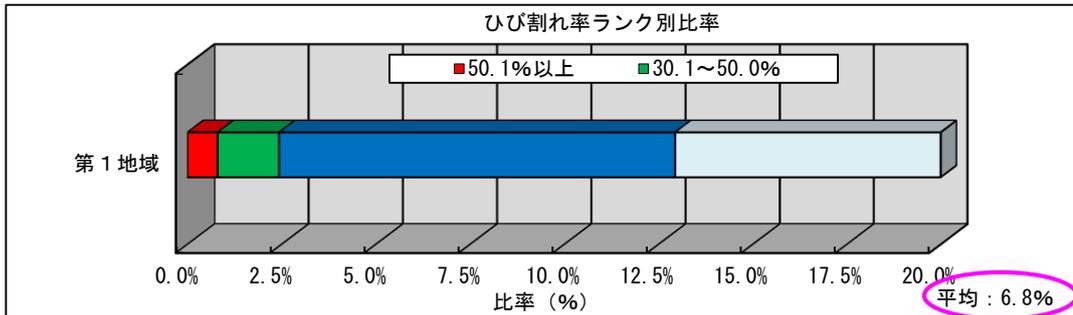
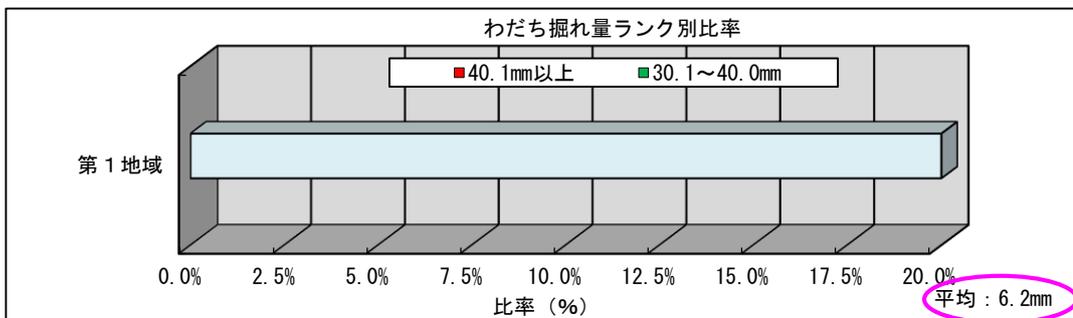
図 3-2-3-19 地域別・MC I・路面性状2要素ランク別割合比較 (第1地域)

「第1地域」は、8地域の中でひびわれ率の平均値がやや低く、わだち掘れ量もやや低い状態です。なお、MC Iは府中市8地域の中で最も高い(良い)水準です。

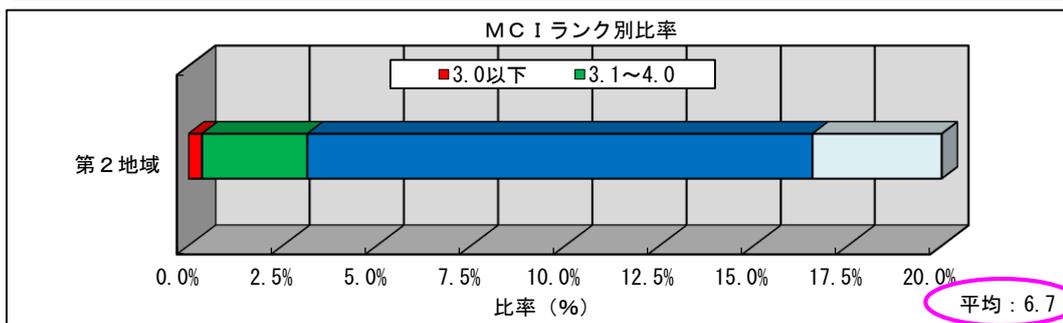
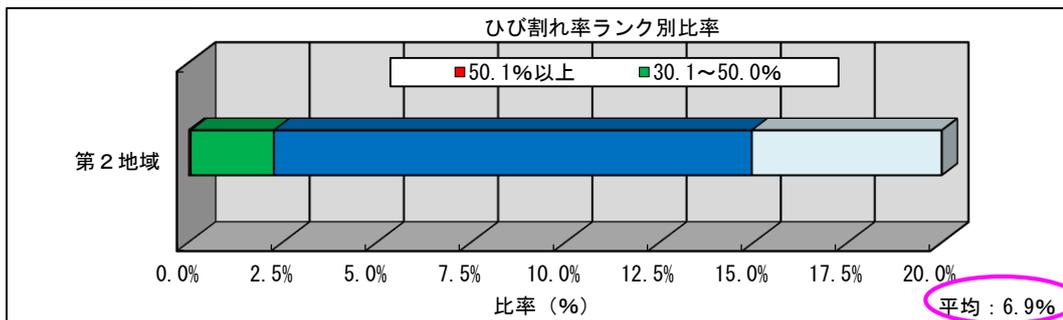
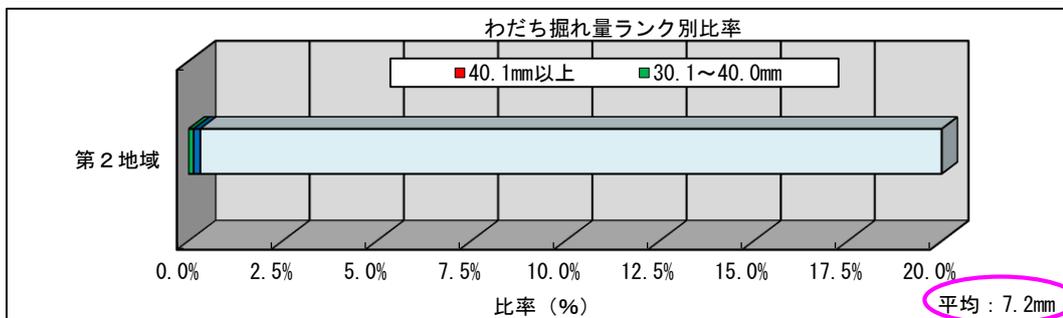
図 3-2-3-21 地域別・MC I・路面性状 2 要素ランク別割合比較（第2地域）

「第2地域」は、8地域の中でひびわれ率の平均値がやや低く、わだち掘れ量はやや高い状態です。なお、MC Iは府中市全体の平均と同水準です。

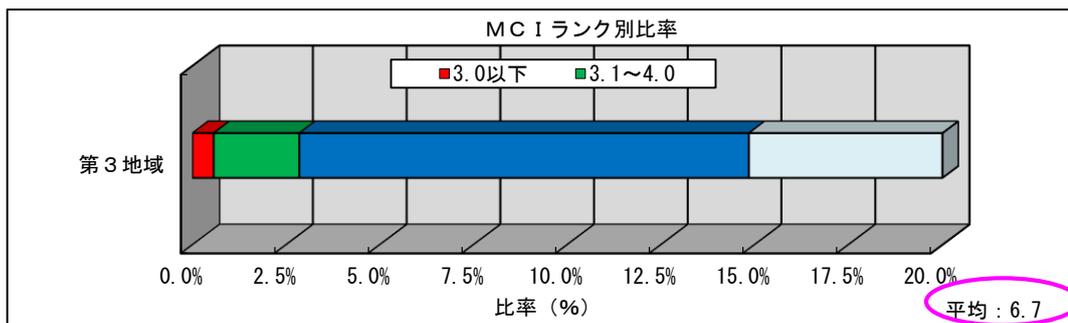
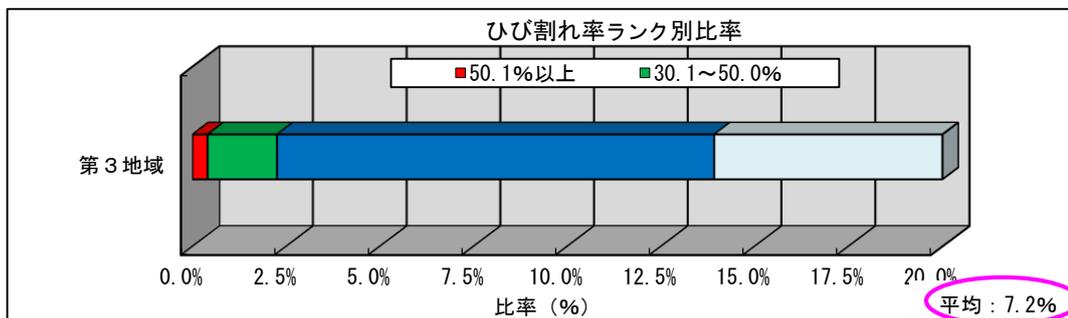
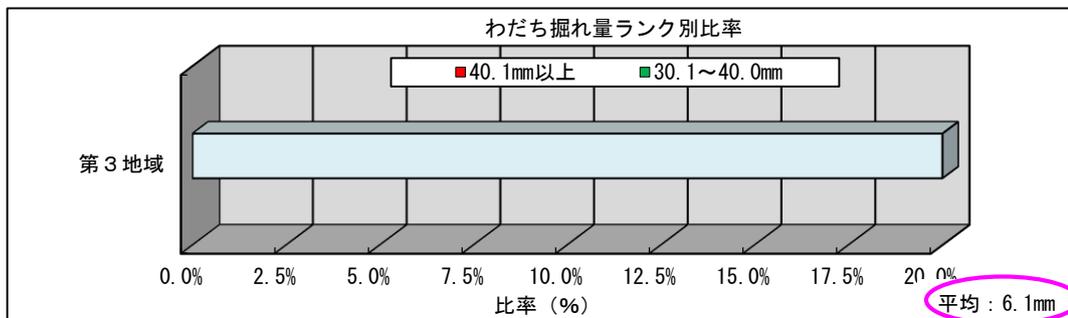
図 3-2-3-23 地域別・MC I・路面性状 2 要素ランク別割合比較（第3地域）

「第3地域」は、8地域の中でひびわれ率の平均値がやや高く、わだち掘れ量は最も低い状態です。なお、MC Iは府中市全体の平均と同水準です。

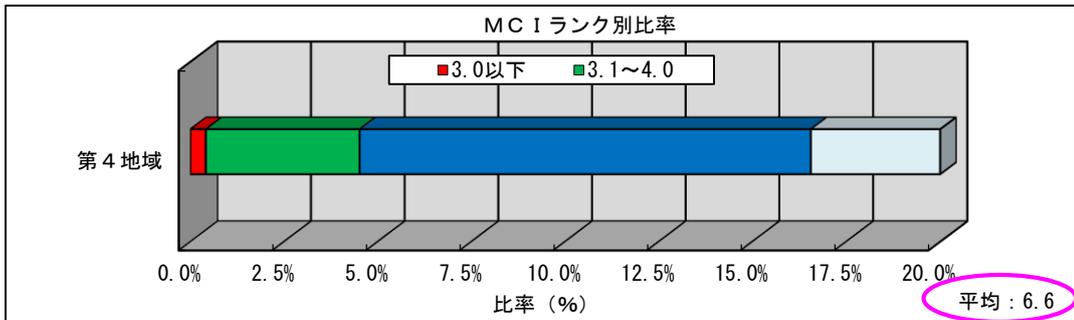
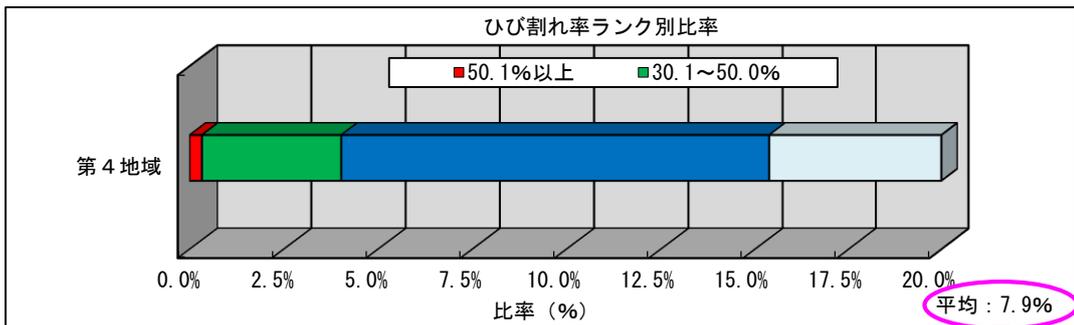
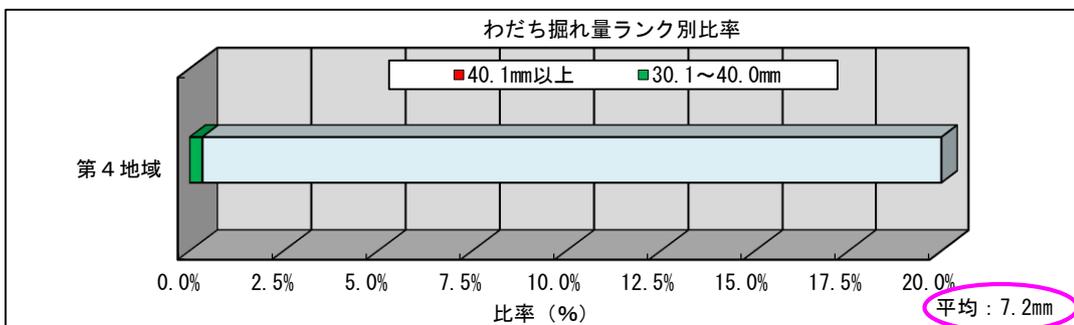
図 3-2-3-25 地域別・MC I・路面性状2要素ランク別割合比較（第4地域）

「第4地域」は、8地域の中でひびわれ率の平均値がやや高く、わだち掘れ量もやや高い状態です。なお、MC Iは府中市全体の平均よりやや低い(悪い)水準です。

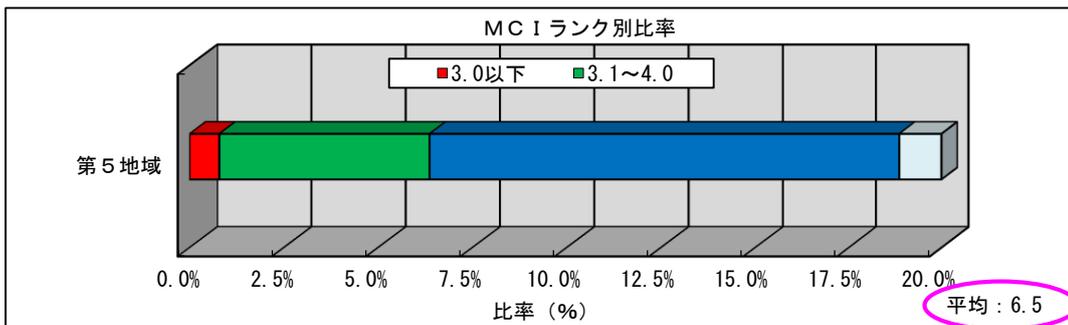
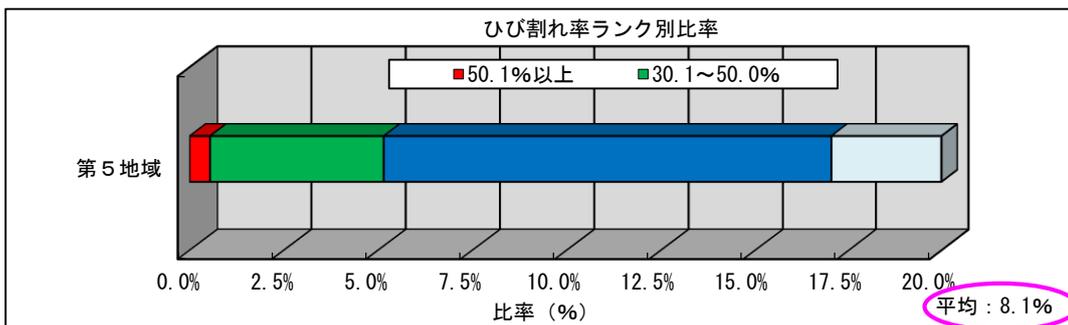
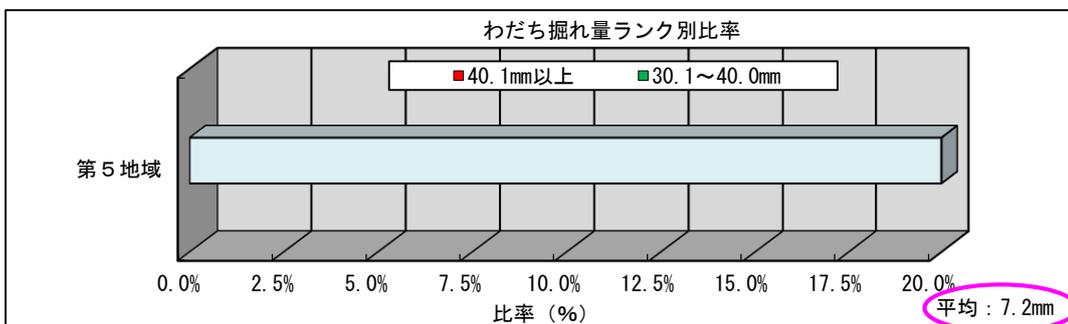
図 3-2-3-27 地域別・MC I・路面性状2要素ランク別割合比較（第5地域）

「第5地域」は、8地域の中でひびわれ率の平均値が最も高く、わだち掘れ量はやや高い状態です。なお、MC Iは府中市8地域の中で最も低い(悪い)水準です。

MC I	3.0以下	3.1~4.0	4.1~5.0	5.1以上	合計
第5地域	0.8% (259m)	5.6% (1,829m)	12.5% (4,100m)	81.1% (26,620m)	100% (32,808m)

ひびわれ率	50.1%以上	30.1~50.0%	15.1~30.0%	15.0%以下	合計
第5地域	0.5% (179m)	4.6% (1,510m)	11.9% (3,897m)	83.0% (27,222m)	100% (32,080m)

わだち掘れ量	40.1mm以上	30.1~40.0mm	25.1~30.0mm	25.0mm以下	合計
第5地域	0.0% (0m)	0.0% (0m)	0.0% (0m)	100.0% (12,578m)	100% (12,578m)

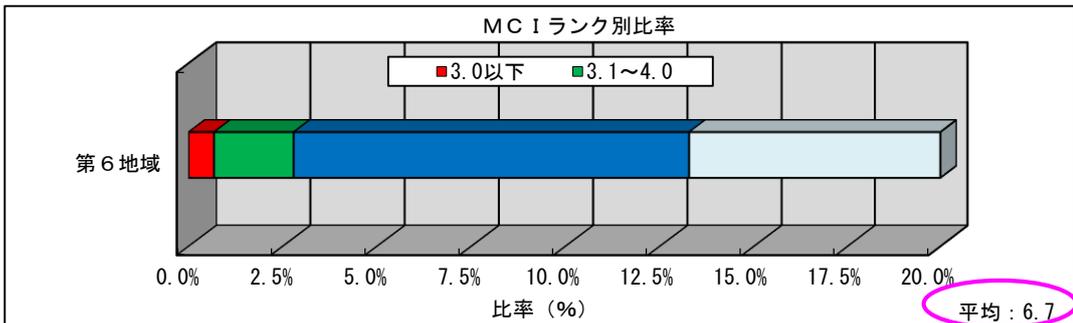
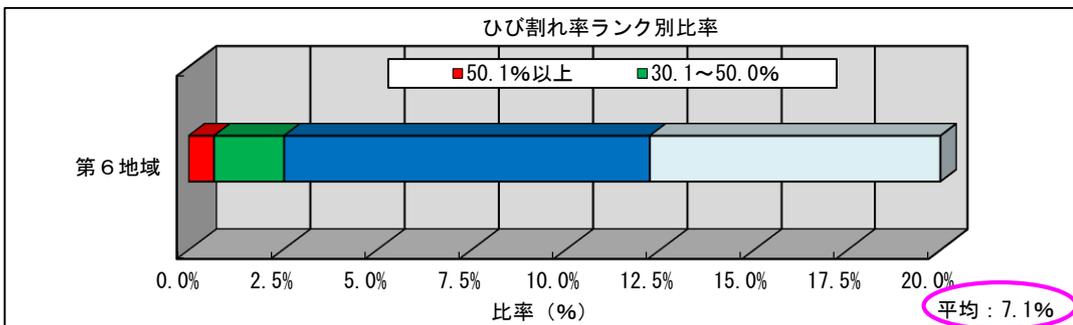
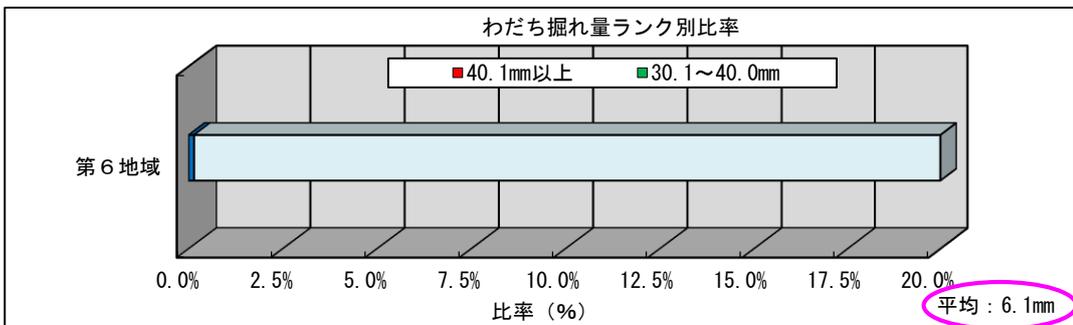
図 3-2-3-29 地域別・MC I・路面性状 2 要素ランク別割合比較 (第6地域)

「第6地域」は、8地域の中でひびわれ率の平均と同水準であり、わだち掘れ量は最も低い状態です。なお、MC Iは府中市全体の平均と同水準です。

MC I	3.0以下	3.1~4.0	4.1~5.0	5.1以上	合計
第6地域	0.7% (319m)	2.1% (995m)	10.5% (4,943m)	86.7% (40,871m)	100% (47,128m)

ひびわれ率	50.1%以上	30.1~50.0%	15.1~30.0%	15.0%以下	合計
第6地域	0.7% (319m)	1.9% (875m)	9.7% (4,572m)	87.8% (41,362m)	100% (47,128m)

わだち掘れ量	40.1mm以上	30.1~40.0mm	25.1~30.0mm	25.0mm以下	合計
第6地域	0.0% (0m)	0.0% (0m)	0.1% (20m)	99.9% (13,507m)	100% (13,527m)

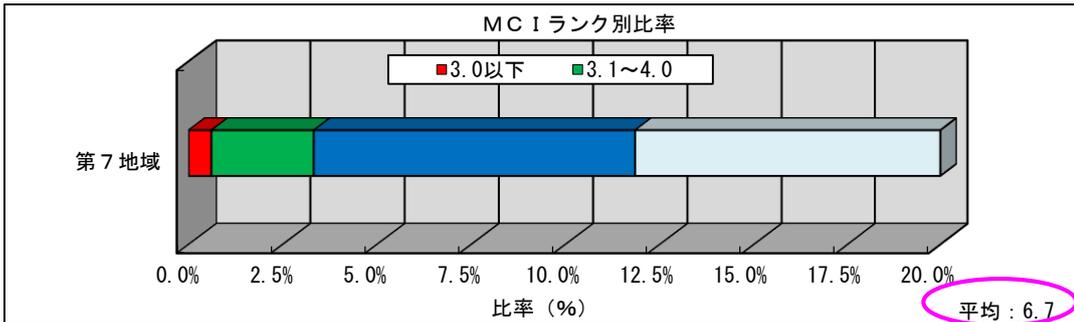
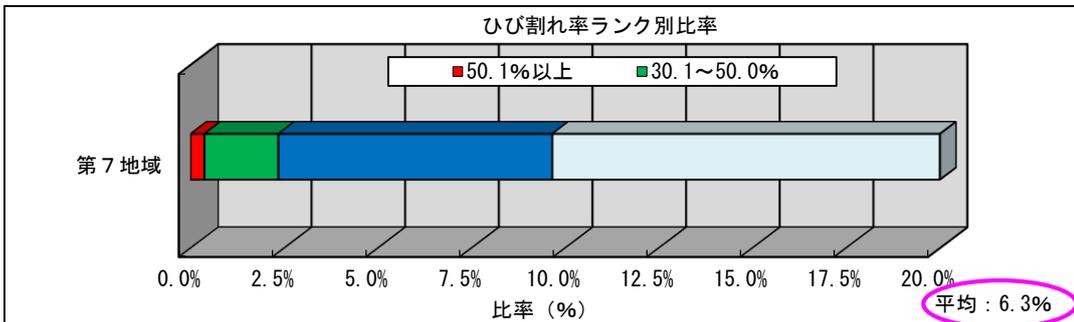
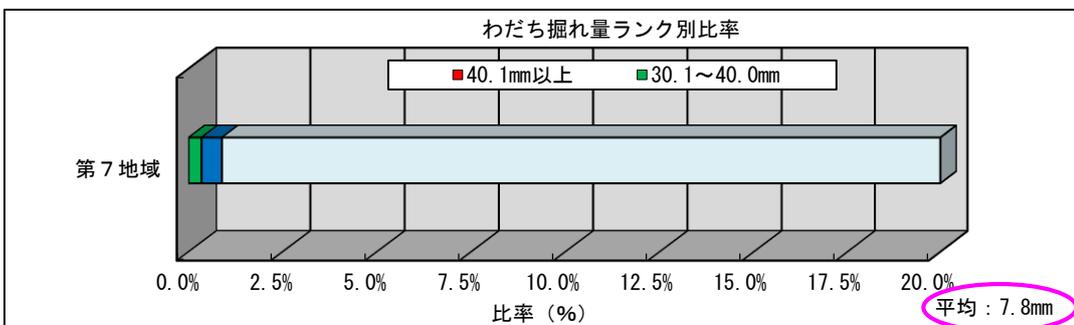
図 3-2-3-31 地域別・MC I・路面性状 2 要素ランク別割合比較 (第7地域)

「第7地域」は、8地域の中でひびわれ率の平均値が最も低く、わだち掘れ量は最も高い状態です。なお、MC Iは府中市全体の平均と同水準です。

MC I	3.0以下	3.1~4.0	4.1~5.0	5.1以上	合計
第7地域	0.6% (414m)	2.7% (1,852m)	8.5% (5,816m)	88.2% (60,151m)	100% (68,233m)

ひびわれ率	50.1%以上	30.1~50.0%	15.1~30.0%	15.0%以下	合計
第7地域	0.4% (254m)	2.0% (1,346m)	7.3% (4,992m)	90.3% (61,641m)	100% (68,233m)

わだち掘れ量	40.1mm以上	30.1~40.0mm	25.1~30.0mm	25.0mm以下	合計
第7地域	0.0% (0m)	0.3% (89m)	0.5% (140m)	99.1% (25,607m)	100% (25,836m)

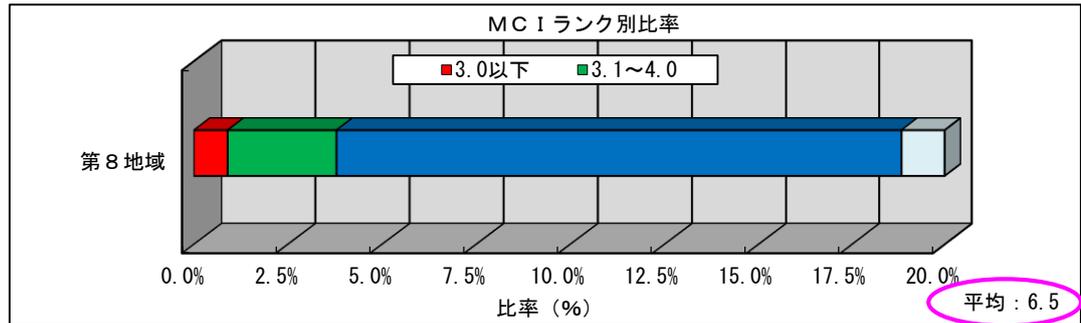
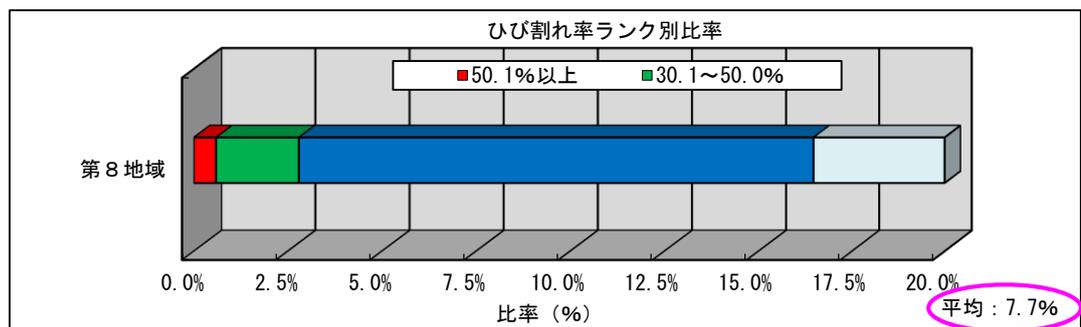
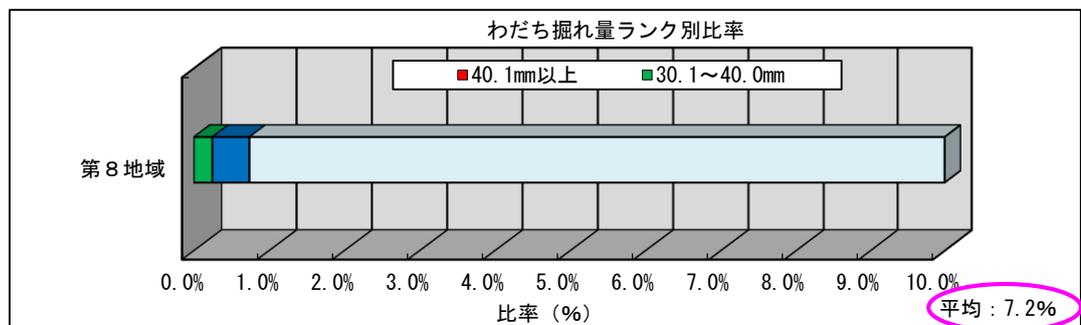
図 3-2-3-33 地域別・MC I・路面性状2要素ランク別割合比較 (第8地域)

「第8地域」は、8地域の中でひびわれ率の平均値がやや高く、わだち掘れ量もやや高い状態です。なお、MC Iは府中市8地域の中で最も低い(悪い)水準です。

MC I	3.0以下	3.1~4.0	4.1~5.0	5.1以上	合計
第8地域	0.9% (528m)	2.9% (1,695m)	15.0% (8,825m)	81.2% (47,608m)	100% (58,656m)

ひびわれ率	50.1%以上	30.1~50.0%	15.1~30.0%	15.0%以下	合計
第8地域	0.6% (348m)	2.2% (1,290m)	13.7% (8,017m)	83.5% (49,001m)	100% (58,656m)

わだち掘れ量	40.1mm以上	30.1~40.0mm	25.1~30.0mm	25.0mm以下	合計
第8地域	0.0% (0m)	0.2% (60m)	0.5% (120m)	99.3% (24,156m)	100% (24,336m)

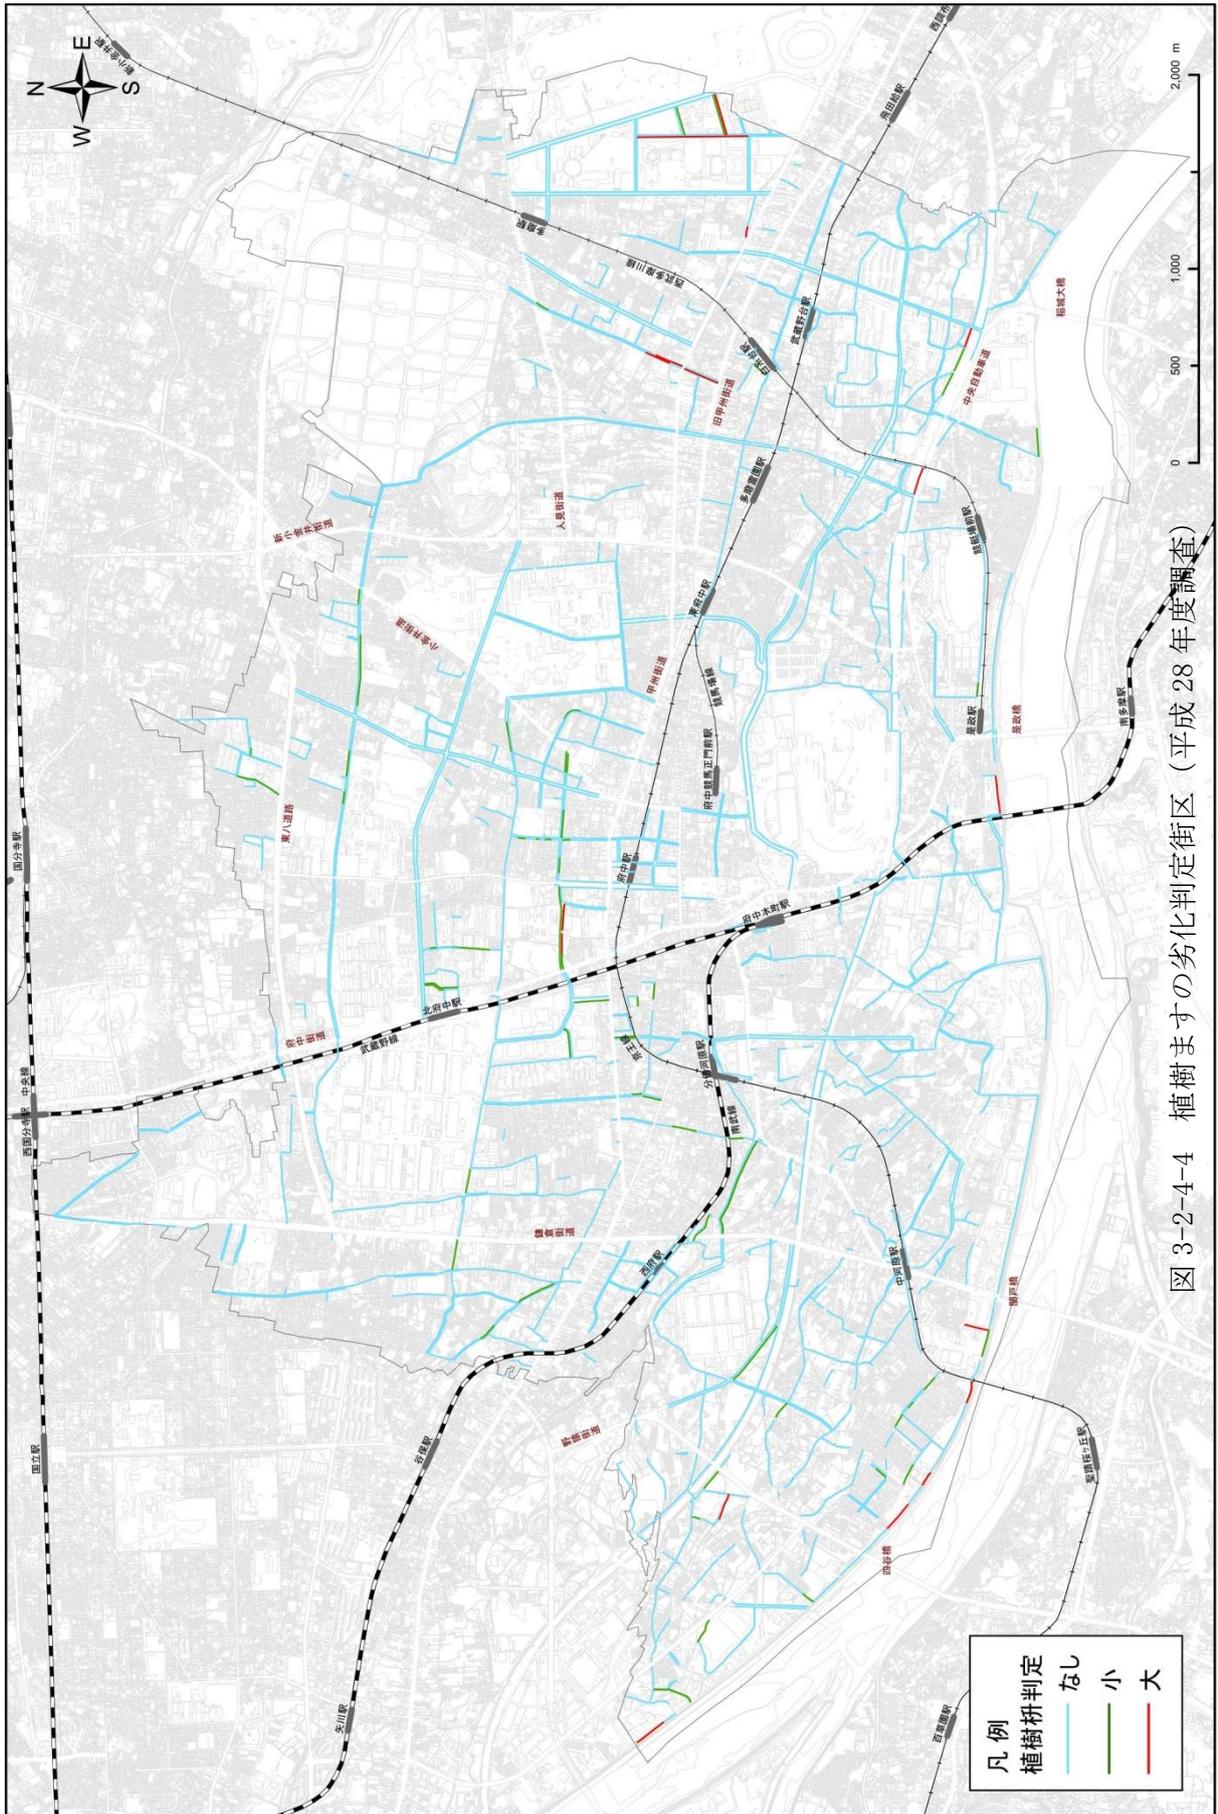
図 3-2-4-4 植樹ますの劣化判定街区（平成 28 年度調査）

- 歩道の劣化は若干進んでおります。また、前回調査で劣化していると判定された区間は前回同様の結果でした。ただし、それらの区間は幹線道路と比較して交通量の低い一般市道が大半です。
- 植樹ますの劣化の多くは、街路樹が成長したことによる根上がりが原因と考えられます。特に街路樹がサクラの箇所では根上がりが目立ちました。

劣化判定が「大」と「小」の区間の結果を補修対策箇所とし、それぞれ図 3-2-4-3、図 3-2-4-4 に街区箇所を示します。あわせて、図 3-2-4-5、図 3-2-4-6 に劣化していると判定した箇所の調査写真を示します。
