まち歩きワークショップの実施結果

I まち歩きワークショップについて

今後整備が予定される平和通り(東府中駅北側)を対象とし、班ごとに現地確認・意見交換を行いました。

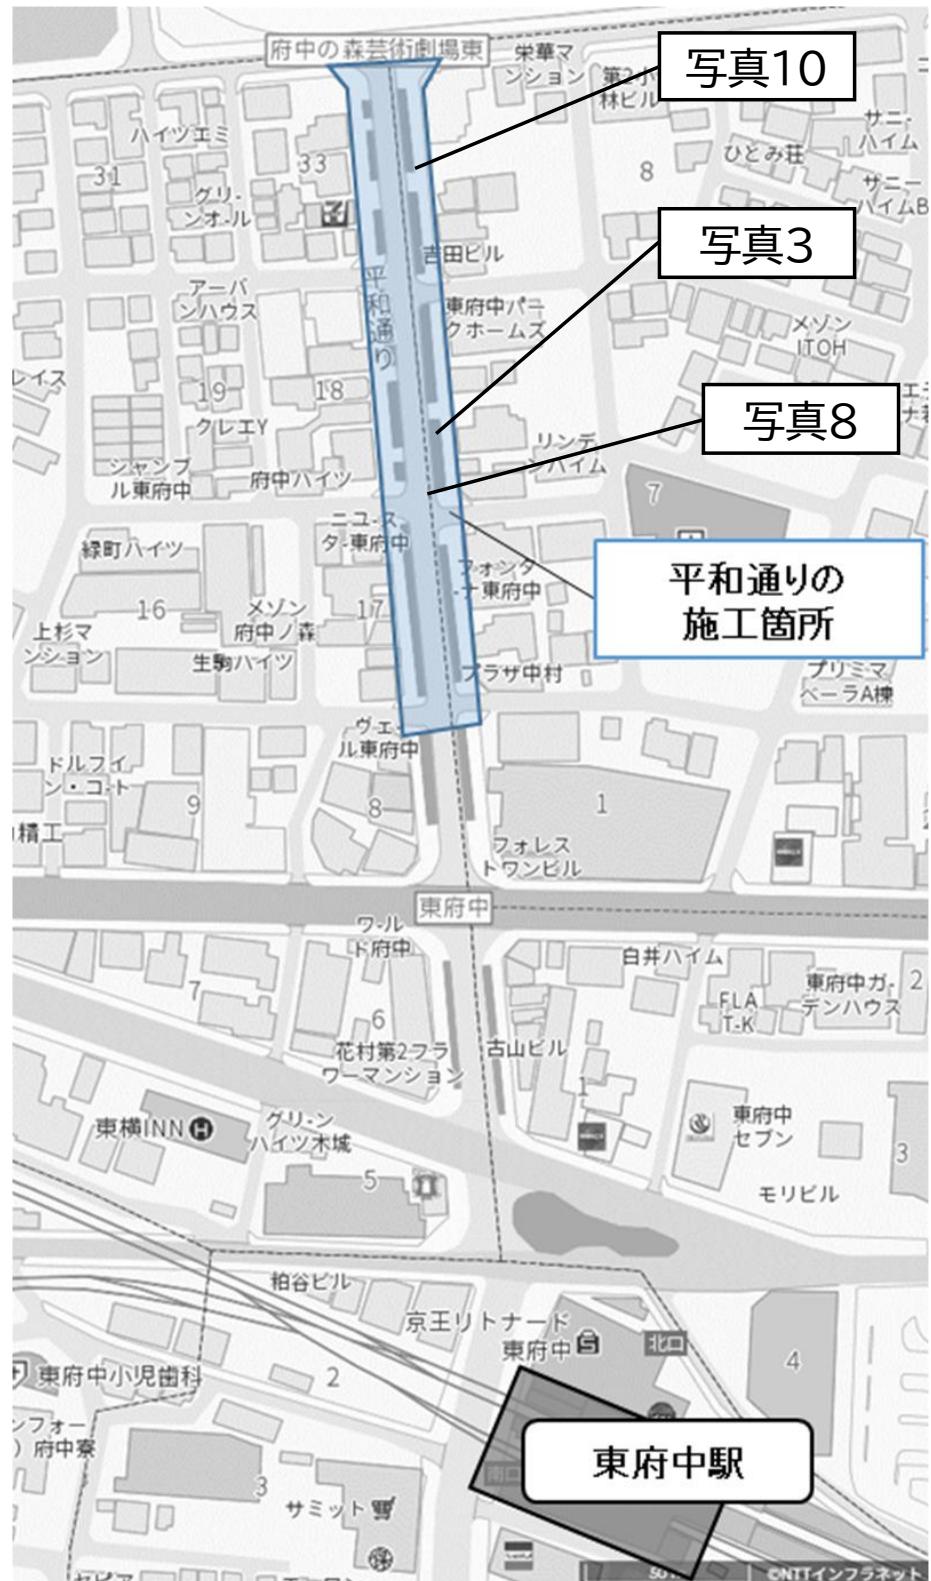
図3 ご意見のあった箇所

項目	意見内容
段差・舗装	<ul style="list-style-type: none"> ◎歩道が広い。 ◎植栽の植え込みに高さがあり、つまずかなくてよい。 ◎段差がほとんどなく、車いすの通行に問題ない。 ◎全体的には歩車道境界の段差も小さく、車いすで通行しやすい。 ◎個人的には、歩車道境界がきっちり90度の段差になっていなくても、今になだらかな段差で問題ない。そのほうが車いすも通りやすいかと思う。一方で、視覚障害者の求めるものに個人差があることから、様々な当事者の意見を聞く必要がある。 △舗装が劣化しており、ところどころ足が引っかかるところがある。写真1 △歩道と車道の間の段差がわかりにくく、視覚障害者はわからずに車道に出て行ってしまう可能性がある。写真2 △車いす使用者は、段差がある箇所や舗装されていない道路ではタイヤが引っかかる。 △視覚障害者は、横断歩道の歩車道境界の段差がわかりにくい。 △西側の歩道の横断勾配がきつい。→改修では車道側の植栽エリアを活かして勾配を改善する予定である。(道路課)
視覚障害者 誘導用ブロック	<ul style="list-style-type: none"> ◎誘導用ブロックが連続設置されていて歩きやすい。 ◎改修では JIS 規格の誘導用ブロックを入れてもらえるとのことなのでよい。 △誘導用ブロックが途切れているところがある。 △動線と誘導用ブロックがずれている箇所がある。 △誘導用ブロックの維持管理が必要である。 △誘導用ブロックの急な曲がりがないように検討する必要がある。写真3 △誘導用ブロックの点状ブロックが道路のぎりぎりまであり、危ない。 △車止めが誘導用ブロックの延長線上にある。写真4 △マンホールの上の誘導用ブロックが途切れたり、向きが合っていなかったりするところがある。写真5 写真6 ☆誘導用ブロックの敷設位置については個人的には問題ないと感じたが、人によって異なるため、ほかの当事者の意見を聞いてみたい。
横断歩道・ 信号機	<ul style="list-style-type: none"> △音響式信号機が整備されていない。 △エスコートゾーンをつけてほしい。写真7 △横断歩道の信号が変わるのが早いため、延長ボタンを設置してほしい。 △横断歩道の幅と歩道に上がる部分の幅が合っていない箇所があるため、横断歩道を渡る人が植栽の勾配のある部分にぶつかってしまう。視覚障害者だけでなく自転車等にとっても危険。(府中の森芸術劇場東交差点から2つ南側の交差点)。写真8

自転車通行	<ul style="list-style-type: none"> △自転車のスピードが速いので、自転車運転マナーの啓発が必要である。 △自転車専用通行帯が欲しい。 △車止めが自転車の邪魔になり、さらに歩行者がいるとジグザグ走行になってしまふ。 △舗装が劣化していて自転車にとって走りにくい。 ☆府中の森芸術劇場や府中の森公園、府中市生涯学習センターがあるため、夕方や週末の利用が多い。朝の通勤通学の時間も自転車が多い。

項目	意見内容
案内	<p>◎府中市美術館の案内表示が、車いすで見えやすい位置にあった。</p> <p>△西側の歩道上に案内表示が少ない。</p> <p>△案内板が古く、見にくい箇所があった。</p>
その他	<p>◎ゴミが落ちておらず、綺麗。</p> <p>◎工事現場の入り口に緑と白のらせん模様のカバーがついており、弱視の人などにとって視覚的に工事中であることがわかりやすくてよい。写真9</p> <p>△秋冬の落ち葉があるときに滑りそうで心配。写真10</p> <p>△沿道店舗は出入口に段差があり、車いすなどでは入れない。</p> <p>△車止めが多くある。特に夜間の視認性が低いため、ぶつかる可能性があり、危険である。写真11</p> <p>△視覚障害者誘導用ブロックや歩道の舗装等、全体的に劣化していて危ない。</p> <p>△道路の街灯が樹木の葉で隠れている。</p> <p>☆電気設備が古くなっているので、交換する場合は LED にして環境対応もするとよい。</p> <p>☆道路交通法が改正された経緯を踏まえ、歩行者と自転車の通行位置を分離する視点も含めた改修が必要ではないか。</p>
