3.2.10. 橋りょう

インフラの整備状況(橋りょう)

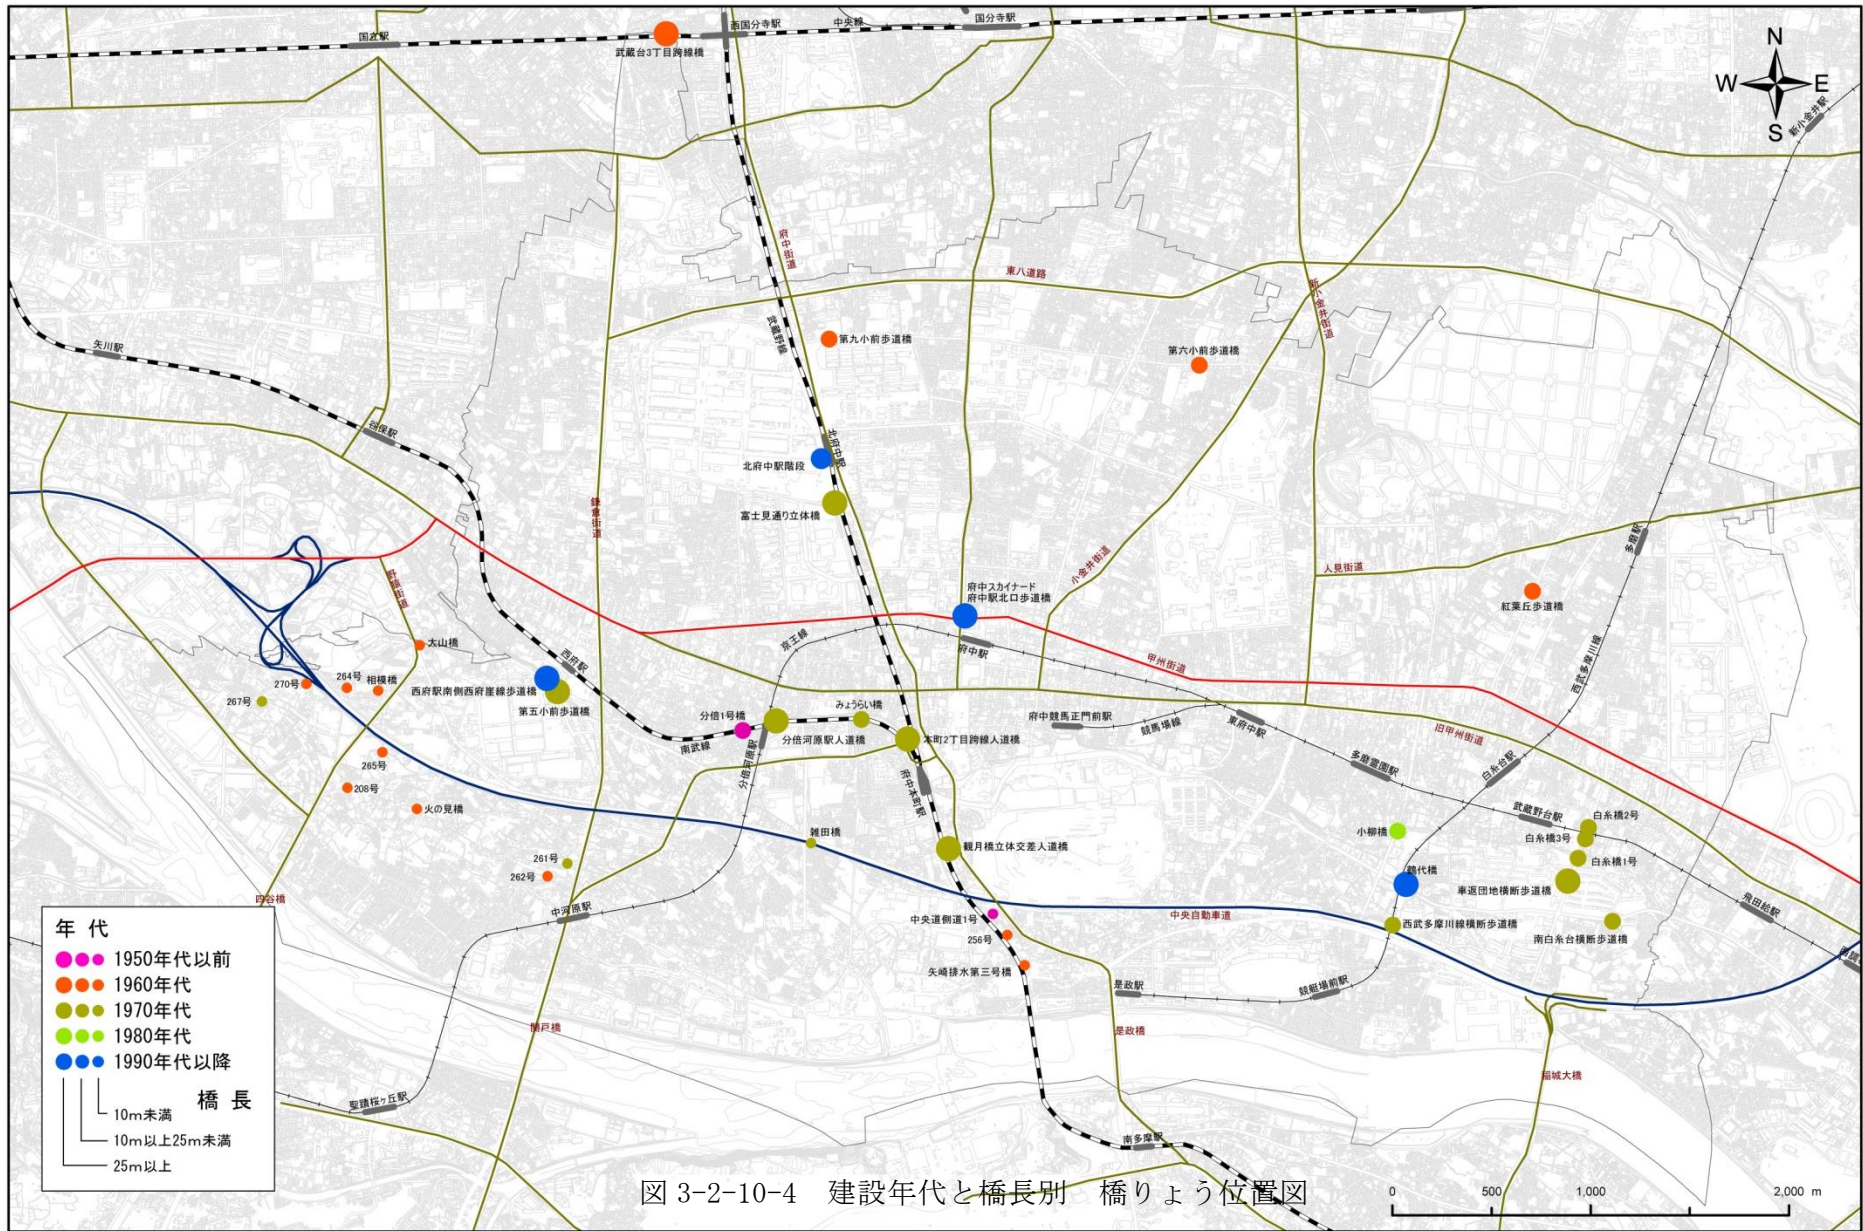
次頁より市が管理する道路橋と歩道橋の位置を、指標ごとに位置図で示します。

- 1) 橋りょう施設 (図 3-2-10-1)
- 2) 設置年別 (図 3-2-10-2)
- 3) 橋種別 (図 3-2-10-3)
- 4) 建設年代と橋長別 (図 3-2-10-4)
