府中市市民会館・中央図書館複合施設

建物調査診断報告書(第二回)

Dec. 2016

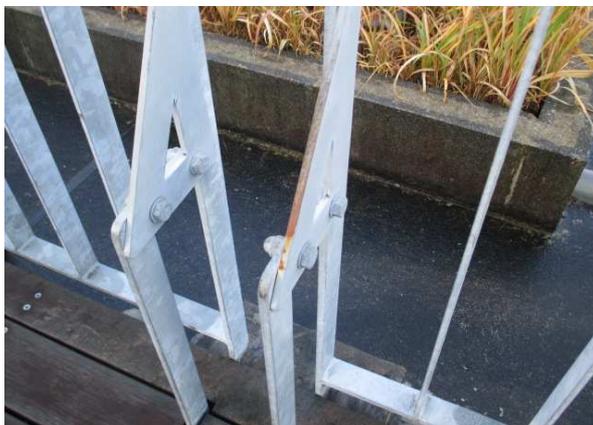
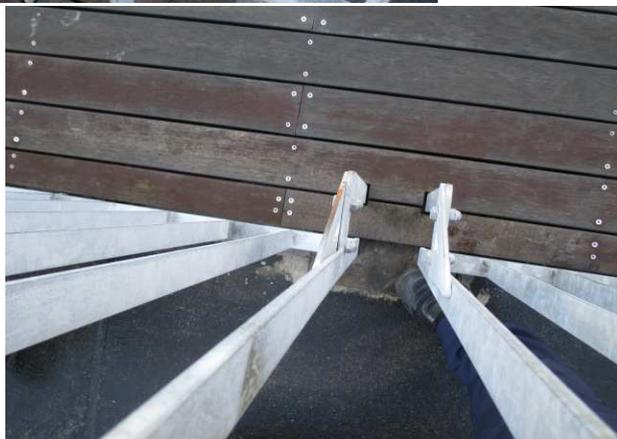
A-8	補修ランク B
5階屋上 鋼製手摺	
<p>【 状況 】 溶融亜鉛メッキ部に発錆が見られました。</p> <p>【 対応 】 経過観測の上、必要な場合はタッチアップ塗装を行います。</p>

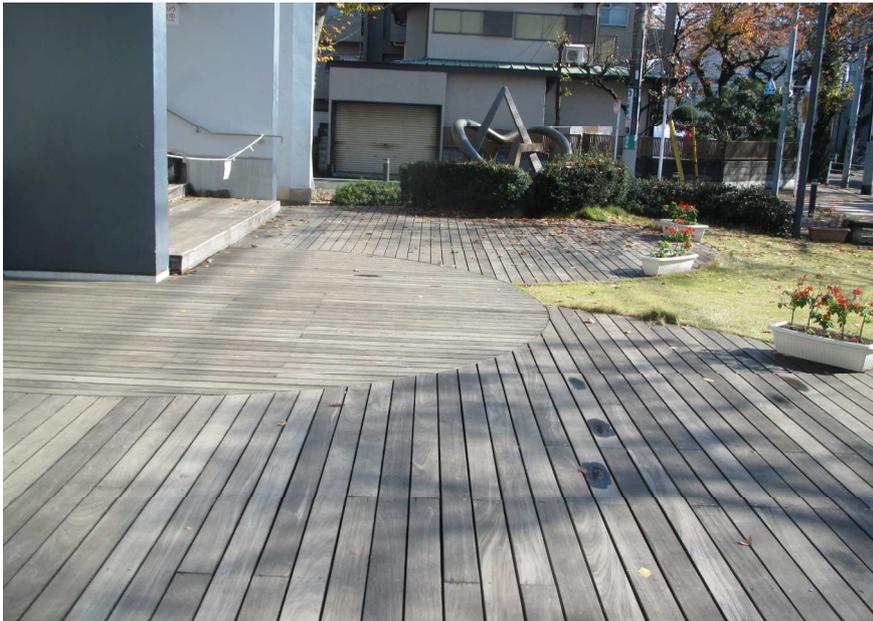
A-15	補修ランク B
外構	
ウッドデッキ	
<p>【 状況 】 保護塗装の退色が見られました。</p> <p>【 対応 】 経過観測の上、必要な場合は再塗装を行います。</p>

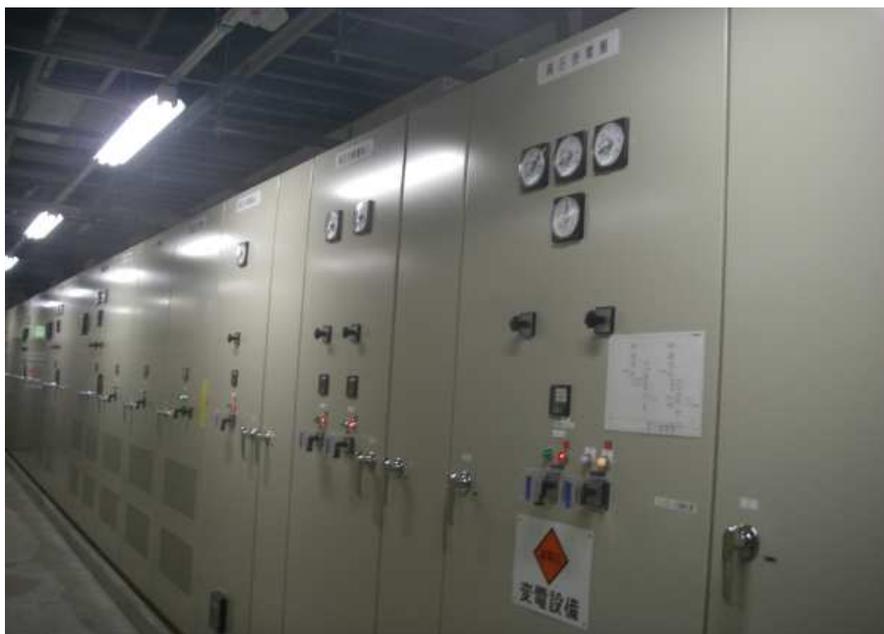
E-1	補修ランク	C
2階 電気室		
受変電設備		
<p>【 状況 】 受変電設備に関しては特に異常が見られませんでした。 電力量計が更新され（H23年）、遮断器が精密点検（H27年）されています。</p> <p>【 対応 】 引き続き点検等を行い、良好な維持保全に努めます。</p>

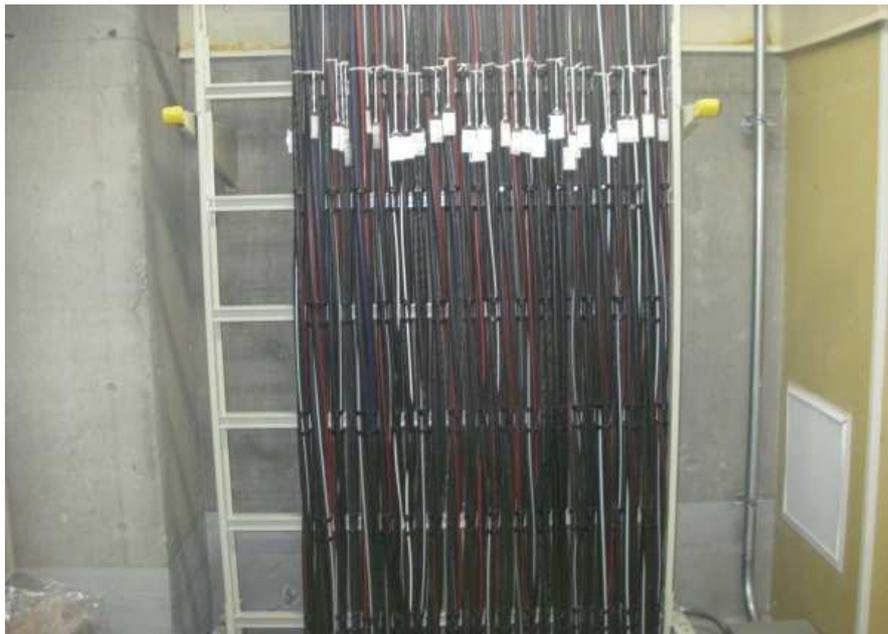
E-3	補修ランク	C
2階 電気室		
幹線ケーブル		
<p>【 状況 】 幹線設備に関しては特に異常が見られませんでした。</p> <p>【 対応 】 引き続き点検等を行い、良好な維持保全に努めます。</p>

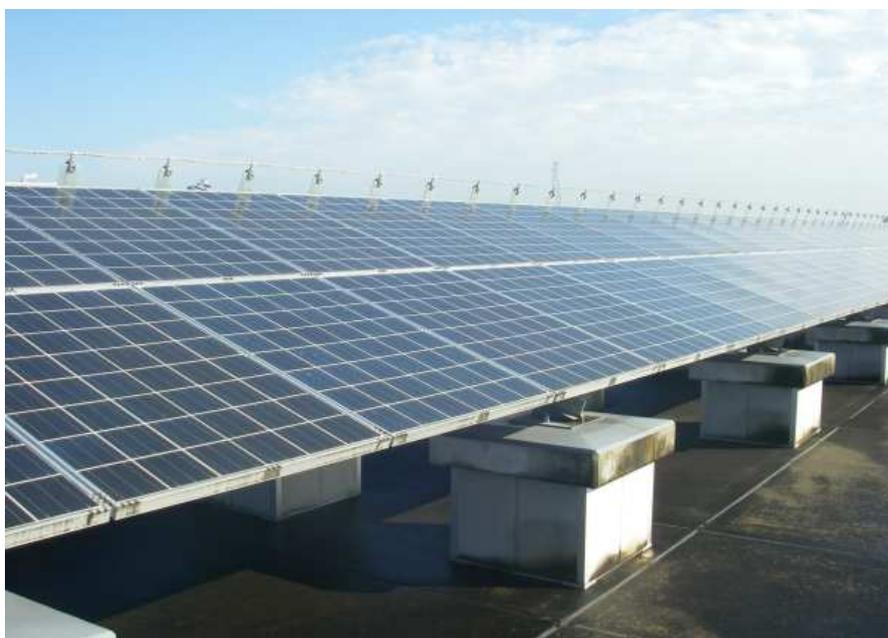
E-4	補修ランク	C
屋上		
太陽光設備		
<p>【 状況 】 太陽光設備に関しては特に異常が見られませんでした。</p> <p>【 対応 】 引き続き点検等を行い、良好な維持保全に努めます。</p>

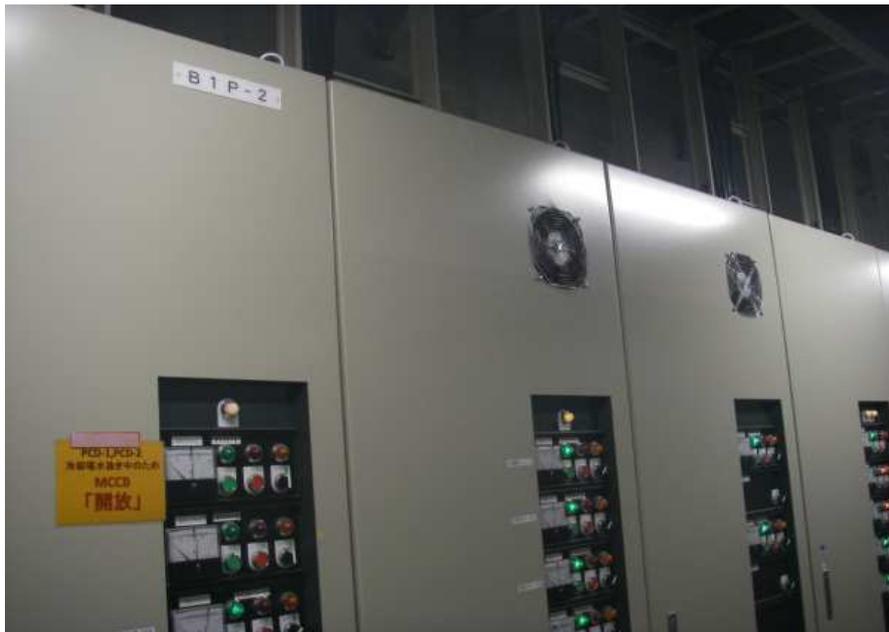
E-5	補修ランク	C
B 1階 熱源機械室		
動力盤		
<p>【 状況 】 動力盤に関しては特に異常が見られませんでした。</p> <p>【 対応 】 引き続き点検等を行い、良好な維持保全に努めます。</p>

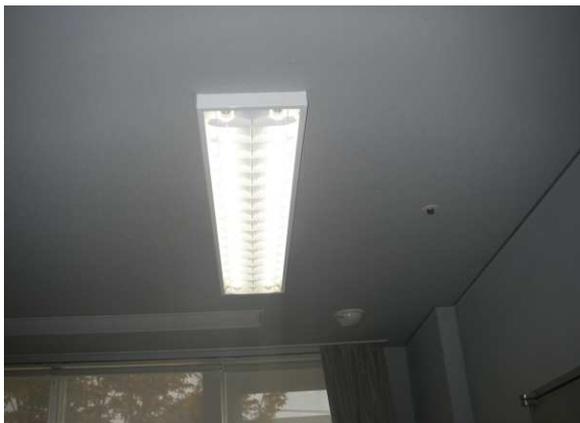
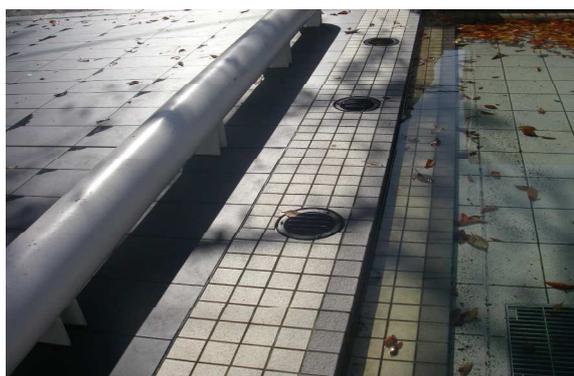
E-7	補修ランク	B
1階 会議室 外構		
照明器具		
<p>【 状況 】</p> <p>照明設備に関しては特に異常が見られませんでした。ヒアリングによると、屋外照明器具の系統で絶縁抵抗が低下している。とのことでした。</p>		
<p>【 対応 】</p> <p>引き続き点検等を行い、良好な維持保全に努めます。屋外系統の照明器具は雨掛りとなるため、一般的に絶縁抵抗が低下する傾向にあります。引き続き経過観測を行い、更なる低下が見られるようであれば、対策を検討します。</p>

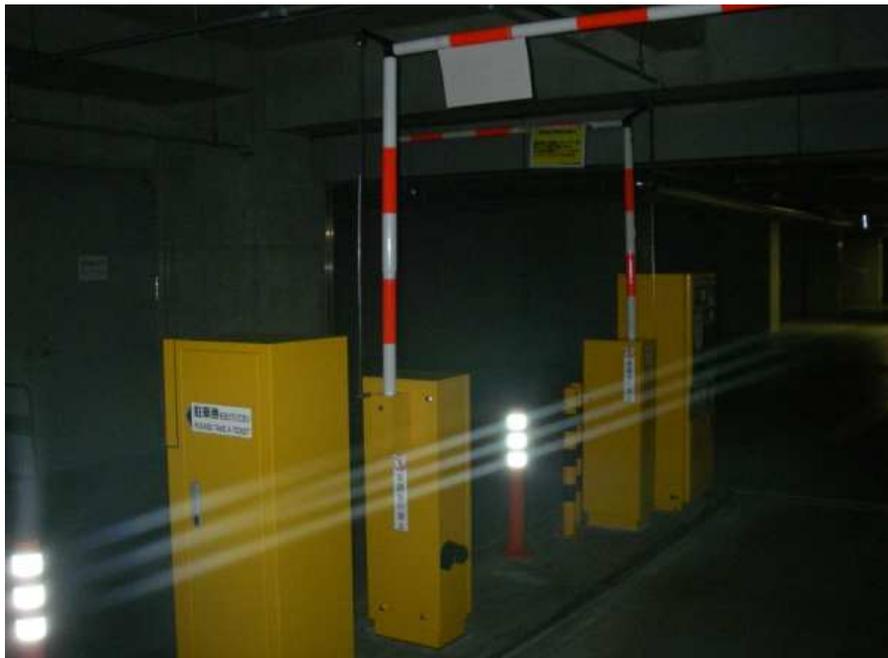
E-9	補修ランク	C
B 1階 駐車場		
車路管制設備		
<p>【 状況 】</p> <p>駐車管制設備に関しては特に異常が見られませんでした。</p> <p>【 対応 】</p> <p>引き続き点検等を行い、良好な維持保全に努めます。</p>

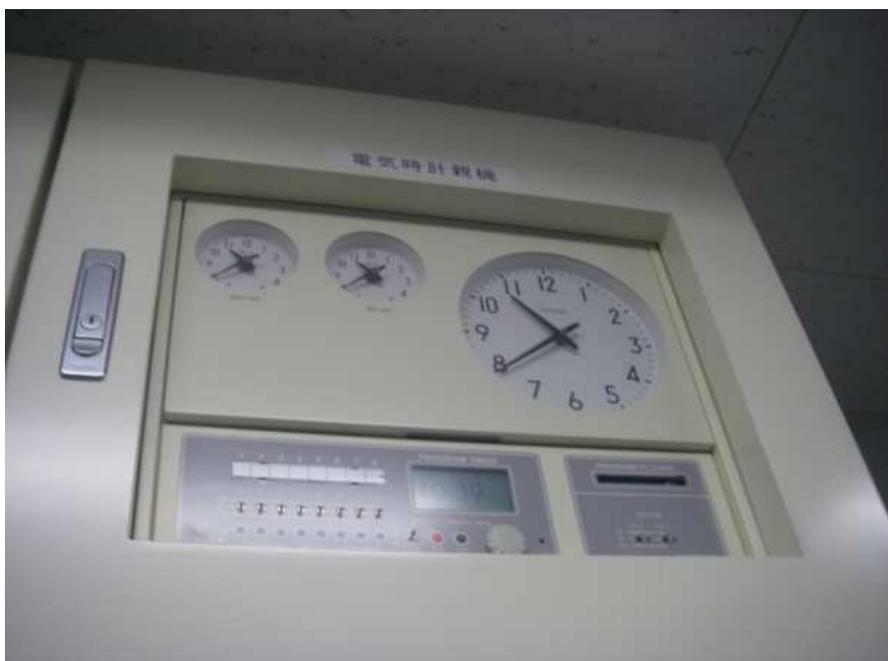
E-10	補修ランク	C
1階 管理室		
電気時計設備		
<p>【 状況 】</p> <p>電気時計設備に関しては特に異常が見られませんでした。</p> <p>【 対応 】</p> <p>引き続き点検等を行い、良好な維持保全に努めます。</p>

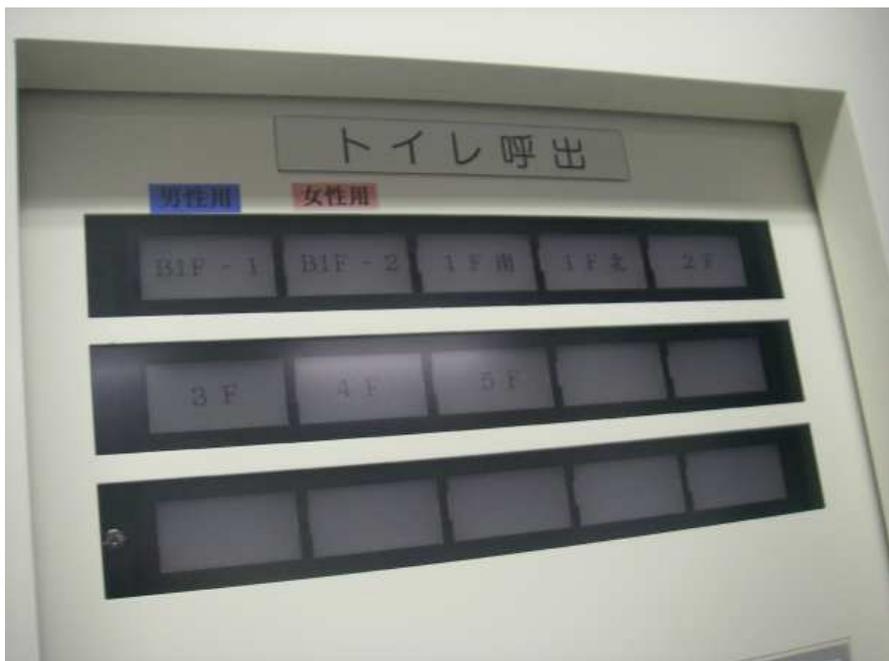
E-11	補修ランク	C
1階 管理室		
トイレ呼出設備		
<p>【 状況 】</p> <p>トイレ呼出設備に関しては特に異常が見られませんでした。</p>		
<p>【 対応 】</p> <p>引き続き点検等を行い、良好な維持保全に努めます。</p>

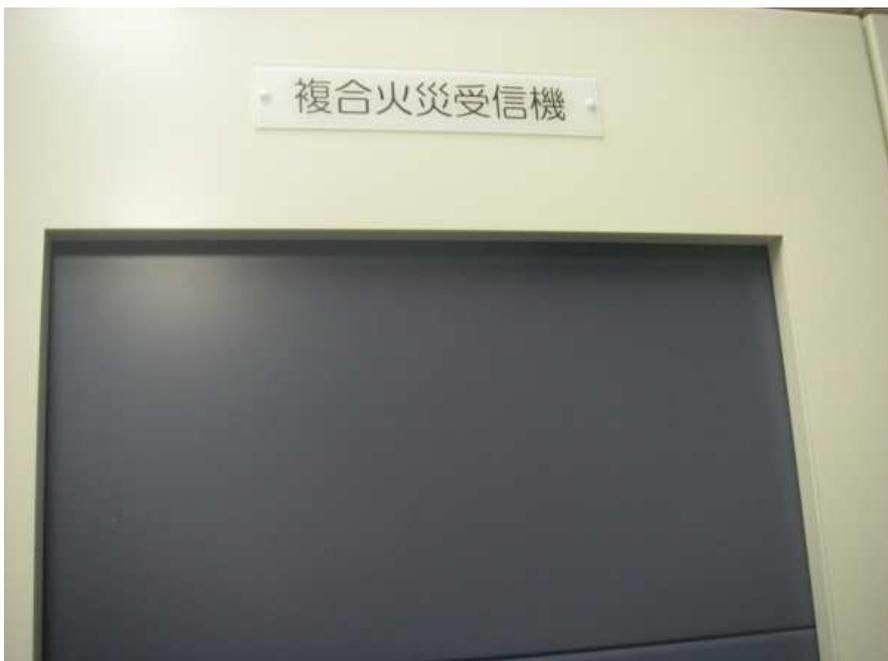
E-13	補修ランク	C
1階 管理室		
自火報設備		
<p>【 状況 】</p> <p>自火報設備に関しては特に異常が見られませんでした。</p> <p>予備電池の交換が行われています。(H25年)</p> <p>【 対応 】</p> <p>引き続き点検等を行い、良好な維持保全に努めます。</p>

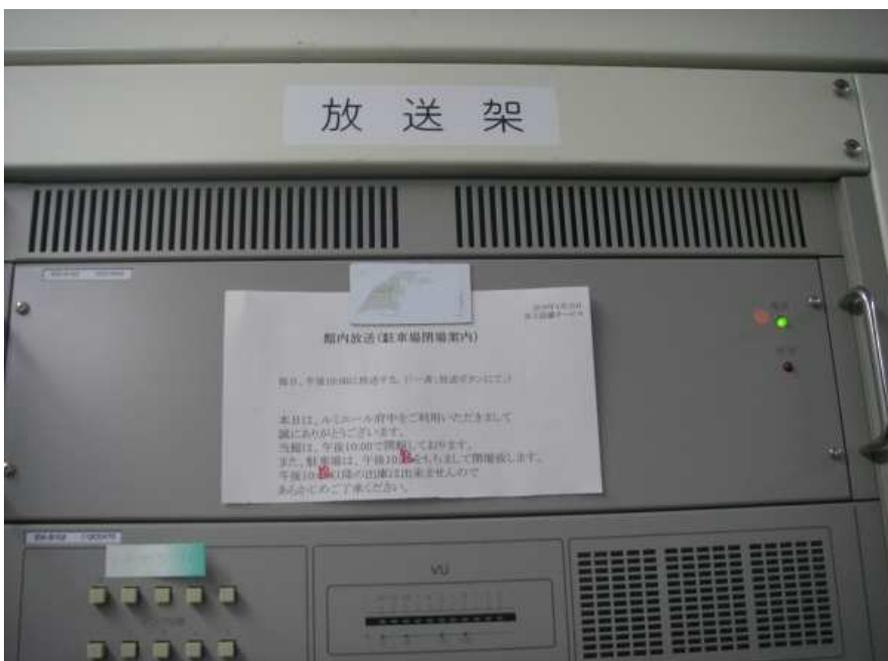
E-14	補修ランク	C
1階 管理室		
放送設備		
<p>【 状況 】</p> <p>放送設備に関しては特に異常が見られませんでした。</p> <p>【 対応 】</p> <p>引き続き点検等を行い、良好な維持保全に努めます。</p>

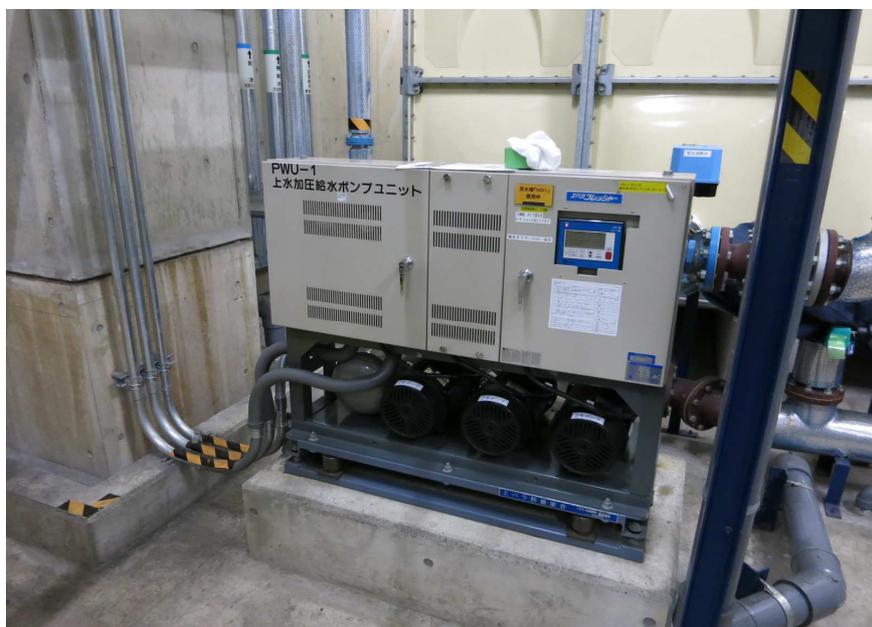
P-2	補修ランク	C
地下1階 受水槽室		
加圧給水ポンプユニット(上水)		
<p>【 状況 】 加圧給水ポンプユニットには特に異常は認められませんでした。 オーバーホールが行われています。(H27年)</p> <p>【 対応 】 引続き点検等を行い、良好な維持保全に努めます。</p>

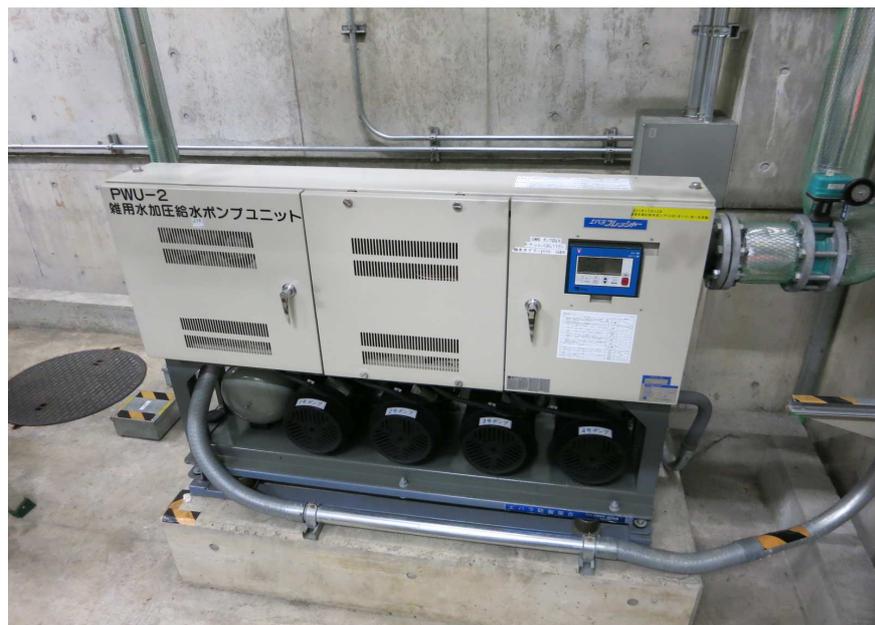
P-3	補修ランク	C
地下1階 受水槽室		
加圧給水ポンプユニット(雑用水)		
<p>【 状況 】 加圧給水ポンプユニットには特に異常は認められませんでした。 オーバーホールが行われています。(H27年)</p> <p>【 対応 】 引続き点検等を行い、良好な維持保全に努めます。</p>

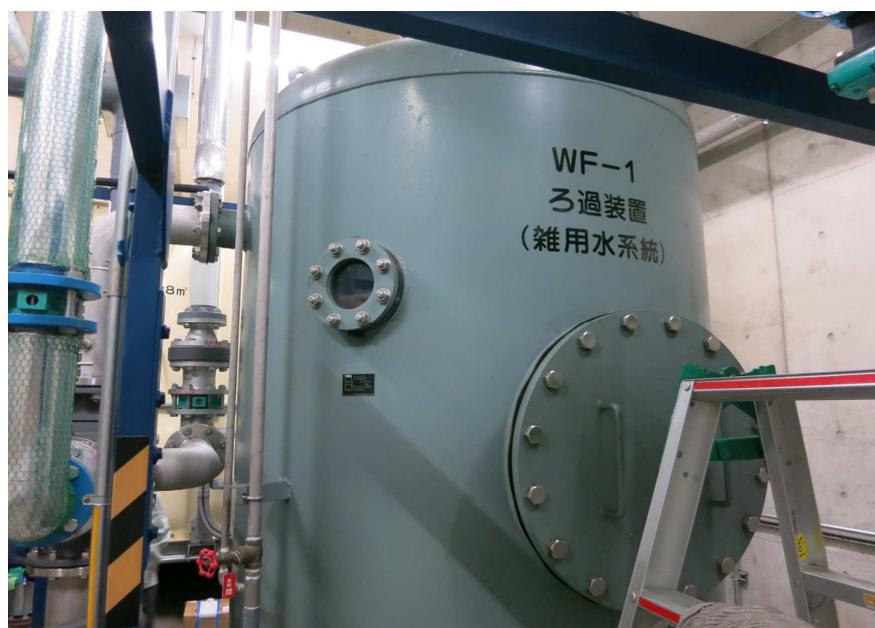
P-4	補修ランク	C
地下1階 受水槽室		
ろ過装置(雑用水)		
<p>【 状況 】 ろ過装置には特に異常は認められませんでした。</p> <p>【 対応 】 引続き点検等を行い、良好な維持保全に努めます。</p>

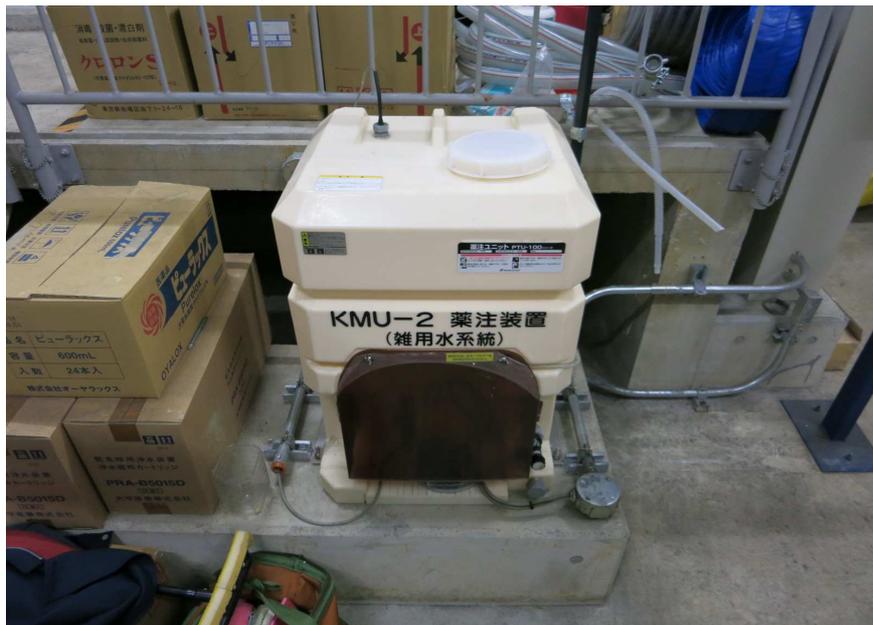
P-5	補修ランク	C
地下1階 受水槽室		
薬注装置(雑用水)		
<p>【 状況 】 薬注装置には特に異常は認められませんでした。</p> <p>【 対応 】 引続き点検等を行い、良好な維持保全に努めます。</p>

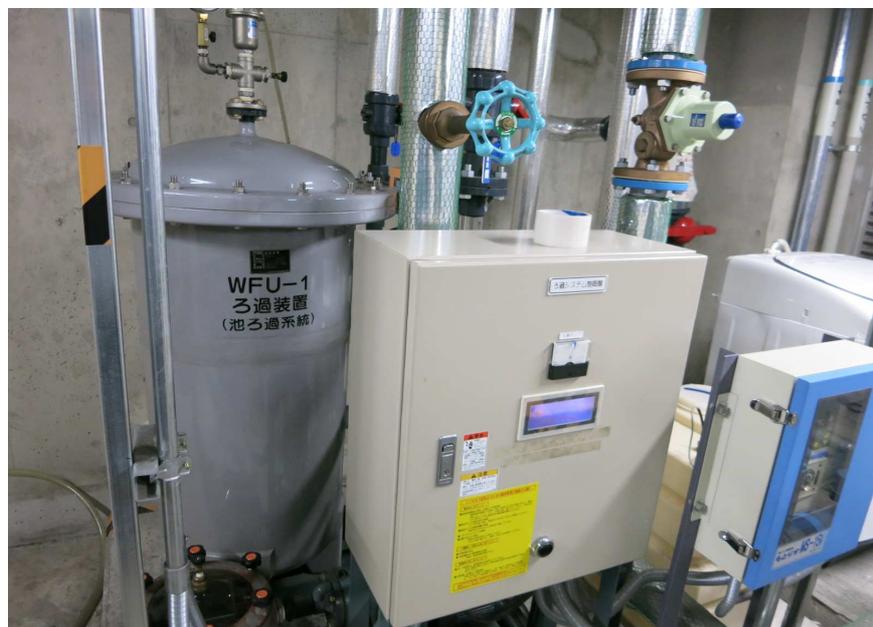
P-6	補修ランク	C
地下1階 ファルルーム		
ろ過装置(池ろ過)		
<p>【 状況 】 ろ過装置には特に異常は認められませんでした。</p> <p>【 対応 】 引続き点検等を行い、良好な維持保全に努めます。</p>

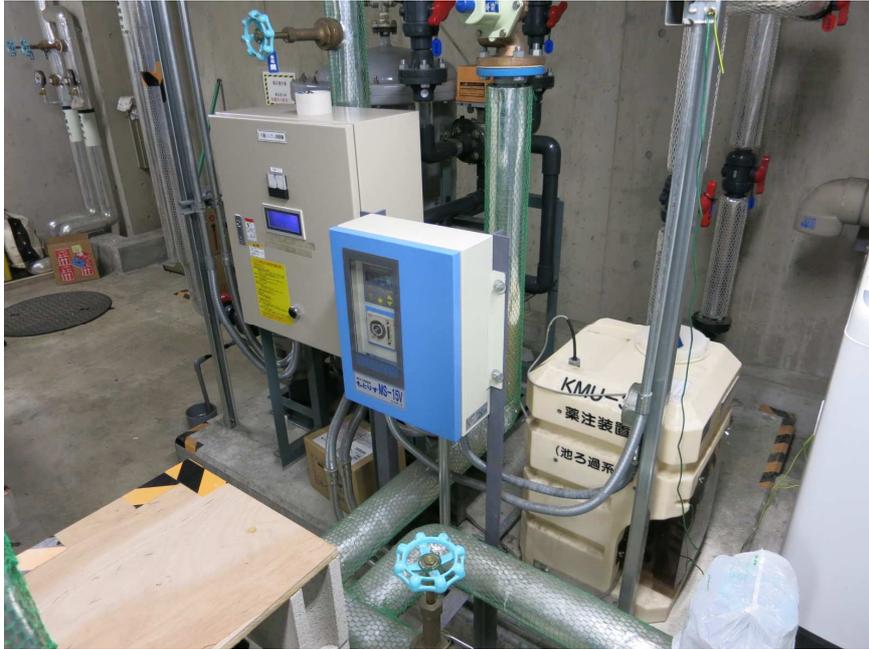
P-7	補修ランク	C
地下1階 ファンルーム		
薬注装置(池ろ過)		
<p>【 状況 】 薬注装置には特に異常は認められませんでした。</p> <p>【 対応 】 引続き点検等を行い、良好な維持保全に努めます。</p>

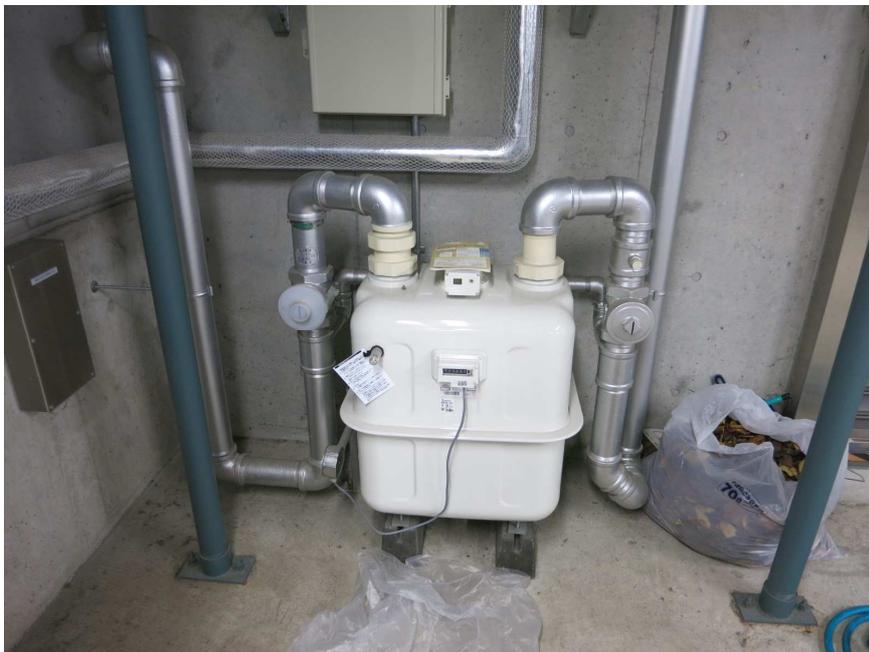
P-8	補修ランク	C
地下1階 熱源機械室		
ガスメータ		
<p>【 状況 】 ガスメータには特に異常は認められませんでした。</p> <p>【 対応 】 引続き点検等を行い、良好な維持保全に努めます。</p>

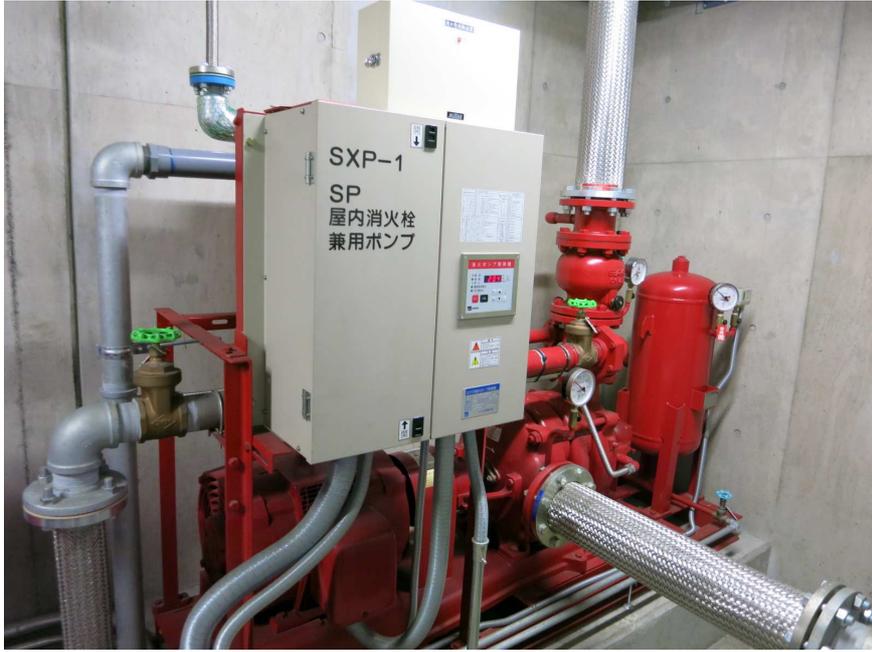
P-9	補修ランク	C
地下1階 消火ポンプ室		
SP 屋内消火栓兼用ポンプ		
<p>【 状況 】 SP 屋内消火栓兼用ポンプには特に異常は認められませんでした。</p> <p>【 対応 】 引続き点検等を行い、良好な維持保全に努めます。</p>

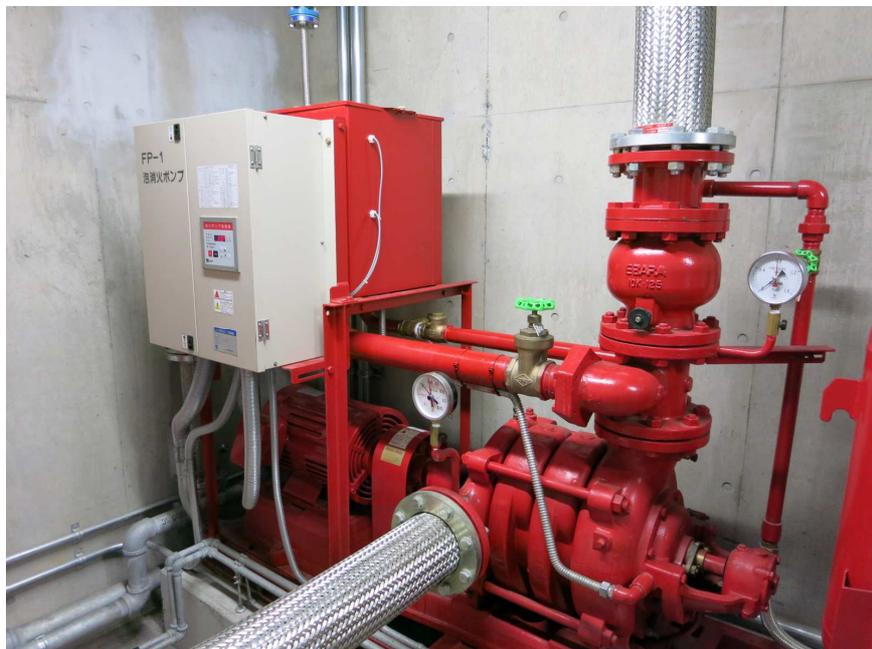
P-10	補修ランク	C
地下1階 消火ポンプ室		
泡消火ポンプ		
<p>【 状況 】 泡消火ポンプには特に異常は認められませんでした。</p> <p>【 対応 】 引続き点検等を行い、良好な維持保全に努めます。</p>

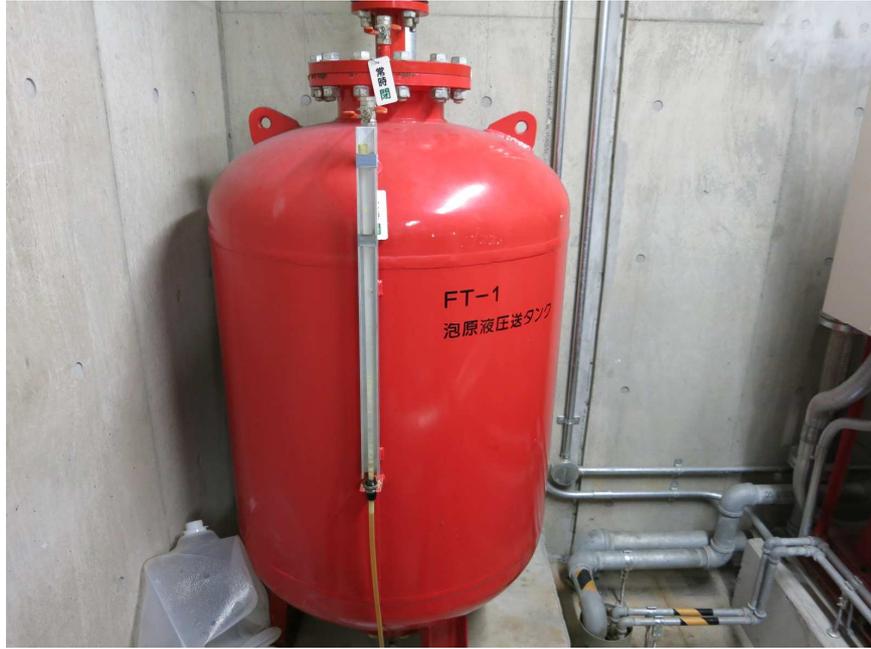
P-11	補修ランク	C
地下1階 消火ポンプ室		
泡原液圧送タンク		
<p>【 状況 】 泡原液圧送タンクには特に異常は認められませんでした。</p> <p>【 対応 】 引続き点検等を行い、良好な維持保全に努めます。</p>

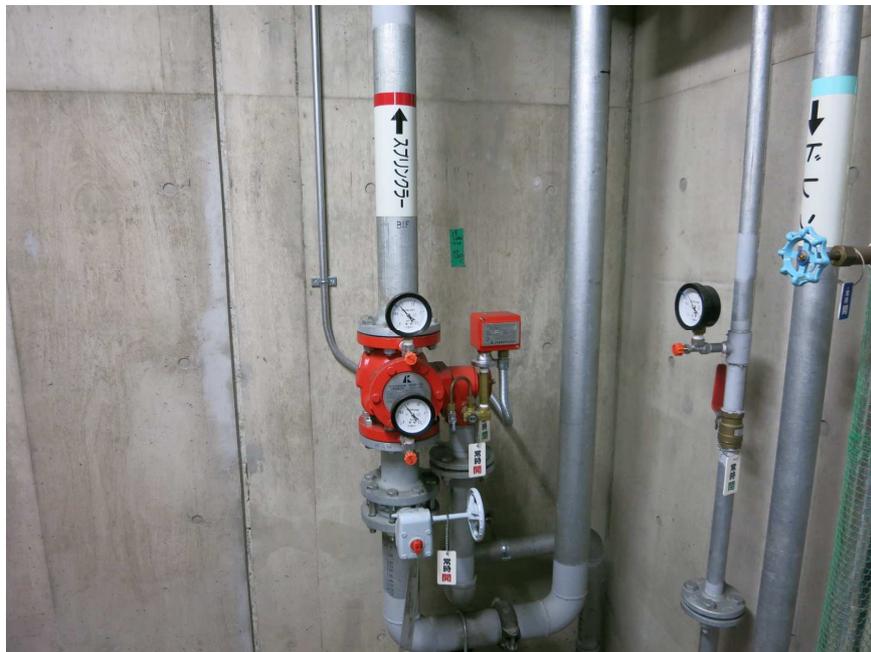
P-12	補修ランク	C
地下1階 消火ポンプ室		
自動警報弁		
<p>【 状況 】 自動警報弁には特に異常は認められませんでした。</p> <p>【 対応 】 引続き点検等を行い、良好な維持保全に努めます。</p>

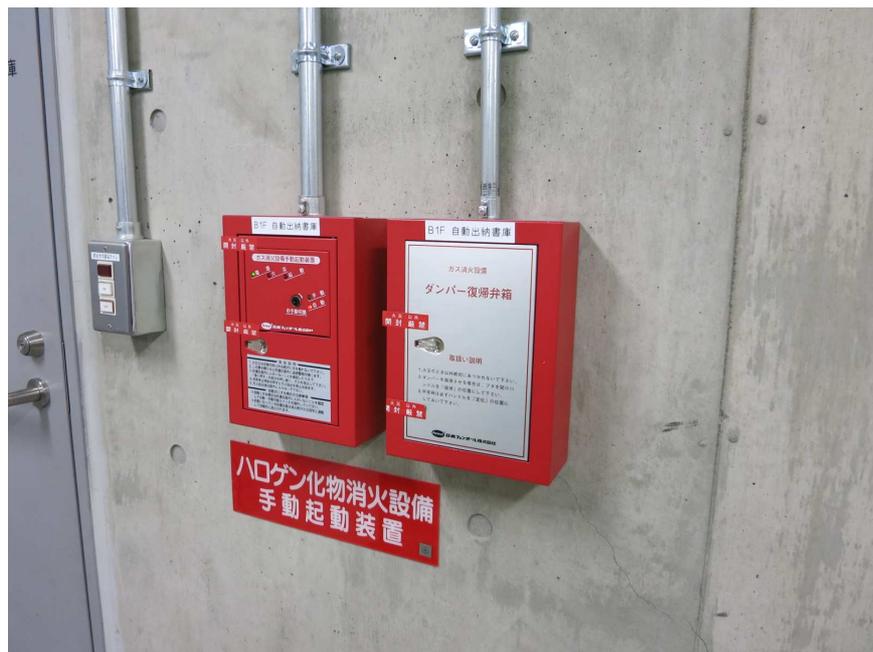
P-13	補修ランク	C
地下1階 巡回資料等整理室		
ハロゲン化物消火設備 手動起動装置		
<p>【 状況 】 手動起動装置には特に異常は認められませんでした。</p> <p>【 対応 】 引続き点検等を行い、良好な維持保全に努めます。</p>

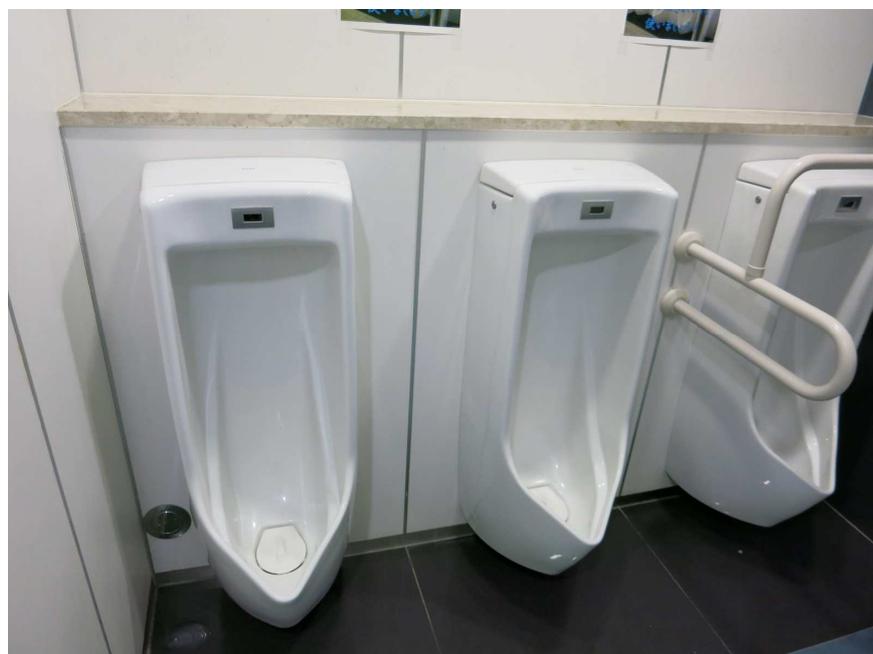
P-14	補修ランク	C
男子トイレ		
小便器		
<p>【 状況 】 衛生器具には特に異常は認められませんでした。</p> <p>【 対応 】 引続き点検等を行い、良好な維持保全に努めます。</p>

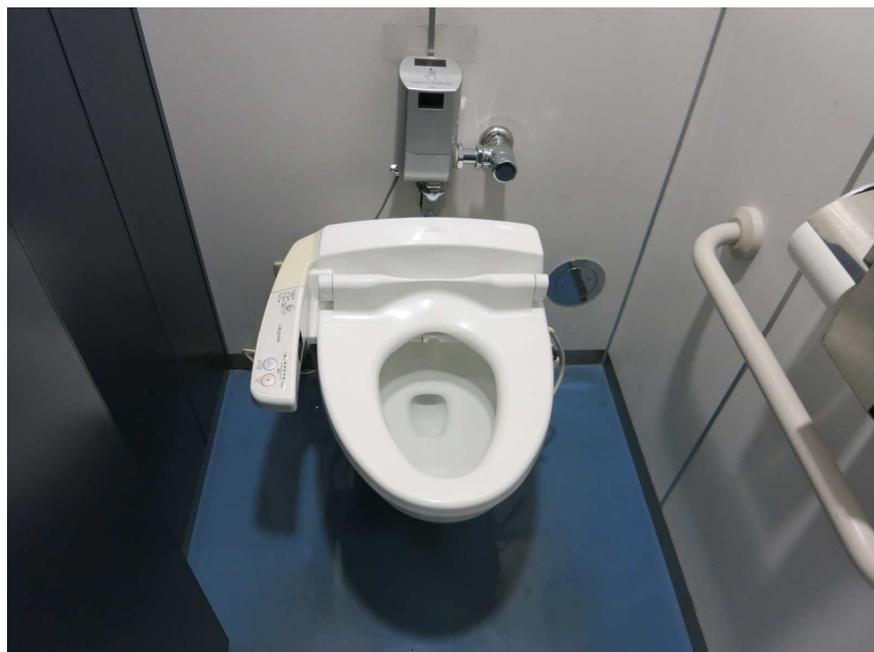
P-15	補修ランク	C
男子トイレ		
洋風大便器		
<p>【 状況 】 衛生器具には特に異常は認められませんでした。</p> <p>【 対応 】 引続き点検等を行い、良好な維持保全に努めます。</p>

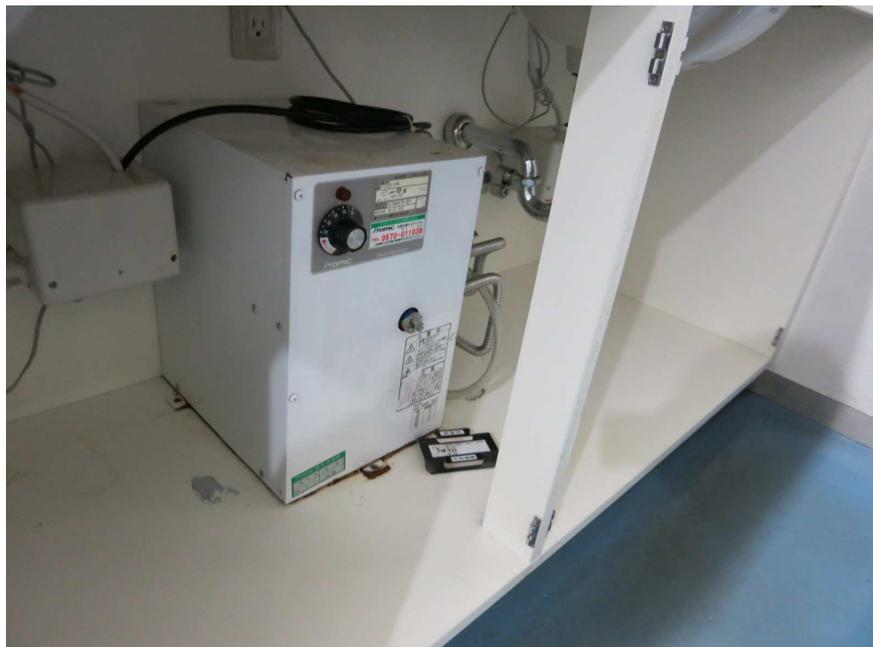
P-17	補修ランク	C
男子トイレ		
電気温水器		
<p>【 状況 】 電気温水器には特に異常は認められませんでした。</p> <p>【 対応 】 引続き点検等を行い、良好な維持保全に努めます。</p>

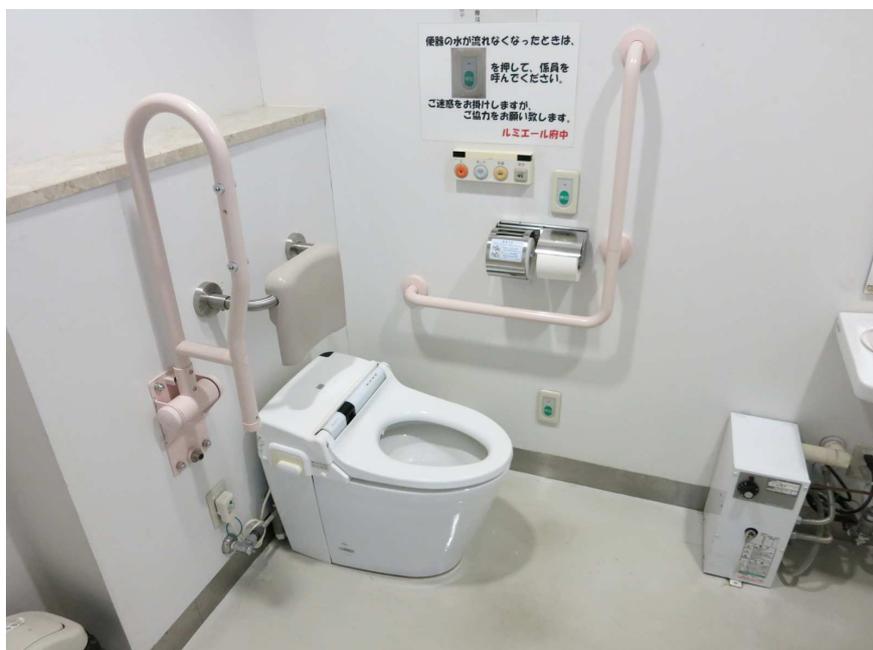
P-18	補修ランク	C
だれでもトイレ		
洋風大便器		
<p>【 状況 】 衛生器具には特に異常は認められませんでした。</p> <p>【 対応 】 引続き点検等を行い、良好な維持保全に努めます。</p>

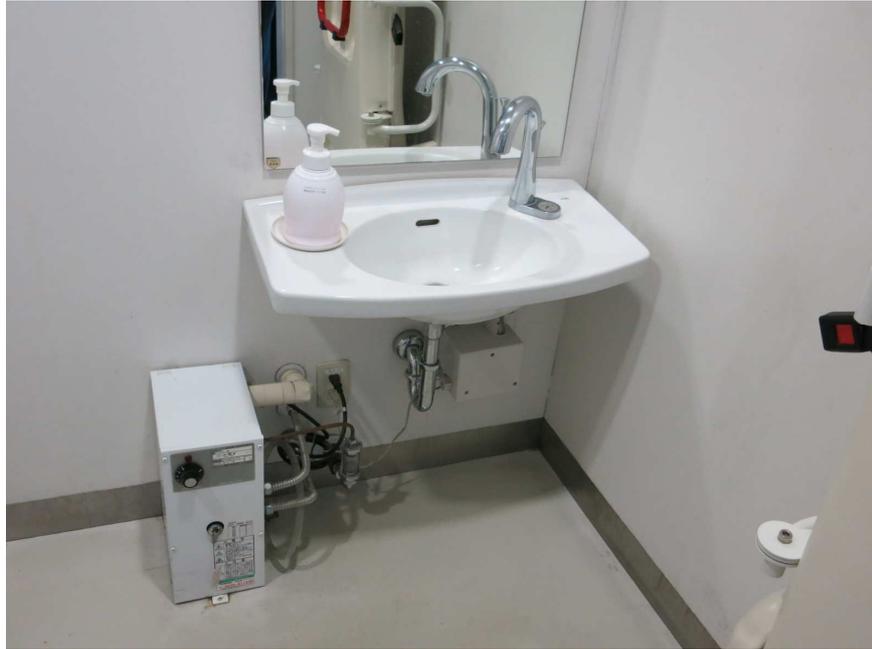
P-19	補修ランク	C
だれでもトイレ		
洗面器、電気温水器		
<p>【 状況 】 衛生器具、電気温水器には特に異常は認められませんでした。</p> <p>【 対応 】 引続き点検等を行い、良好な維持保全に努めます。</p>

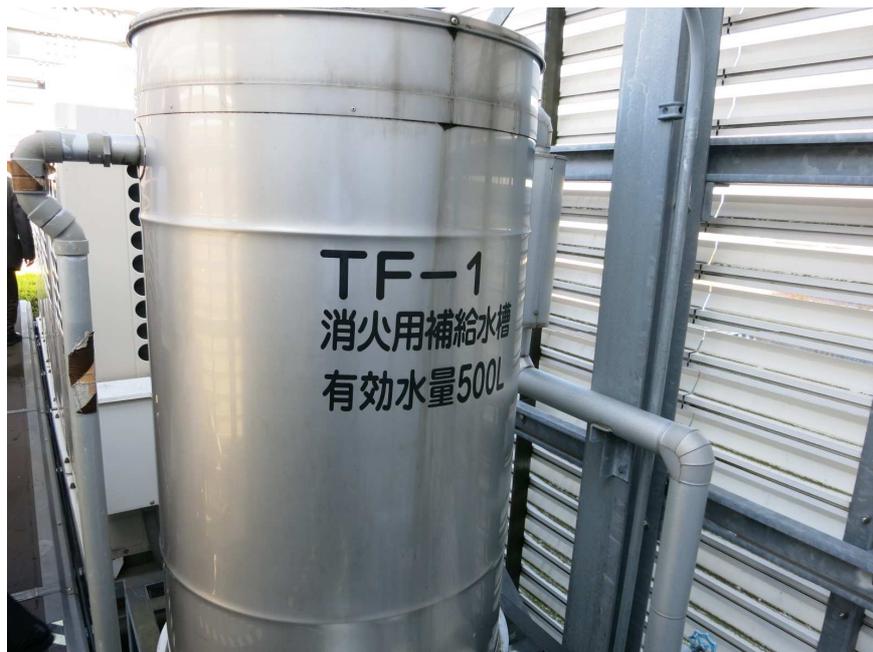
P-21	補修ランク	C
5階屋外機置場		
消火用補給水槽		
<p>【 状況 】 消火用補給水槽には特に異常は認められませんでした。</p> <p>【 対応 】 引続き点検等を行い、良好な維持保全に努めます。</p>

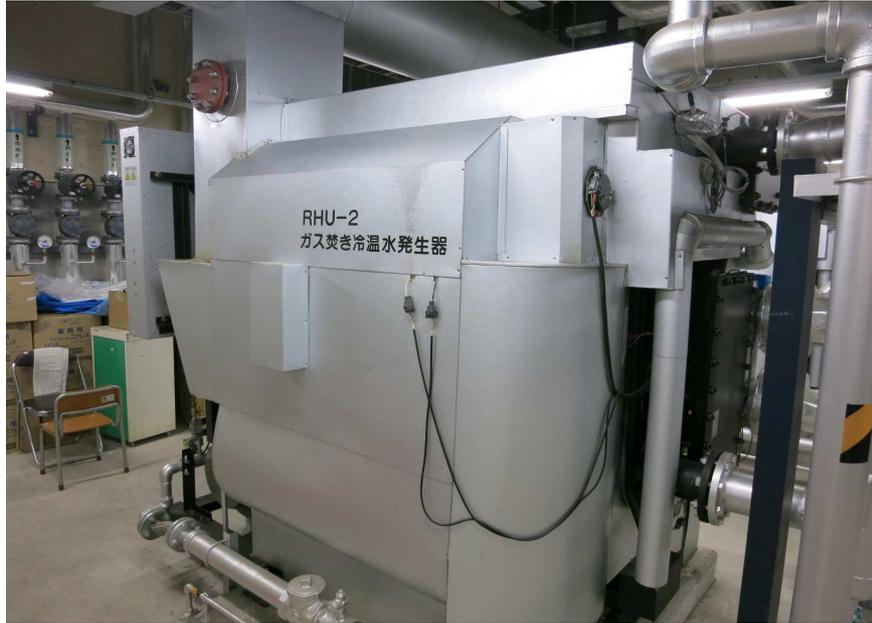
AC-1	補修ランク	C
地下1階 熱源機械室		
ガス炊き冷温水発生機		
<p>【 状況 】 冷温水発生機には特に異常は認められませんでした。</p> <p>【 対応 】 引続き点検や部品交換等を行い、良好な維持保全に努めます。</p>

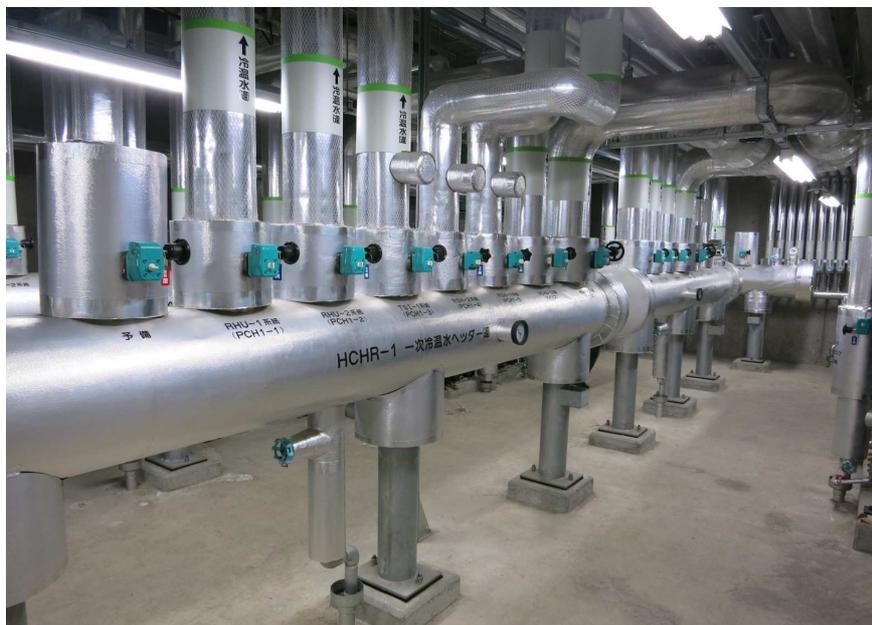
AC-2	補修ランク	C
地下1階 熱源機械室		
冷温水ヘッダー		
<p>【 状況 】 冷温水ヘッダーには特に異常は認められませんでした。</p> <p>【 対応 】 引続き点検等を行い、良好な維持保全に努めます。</p>

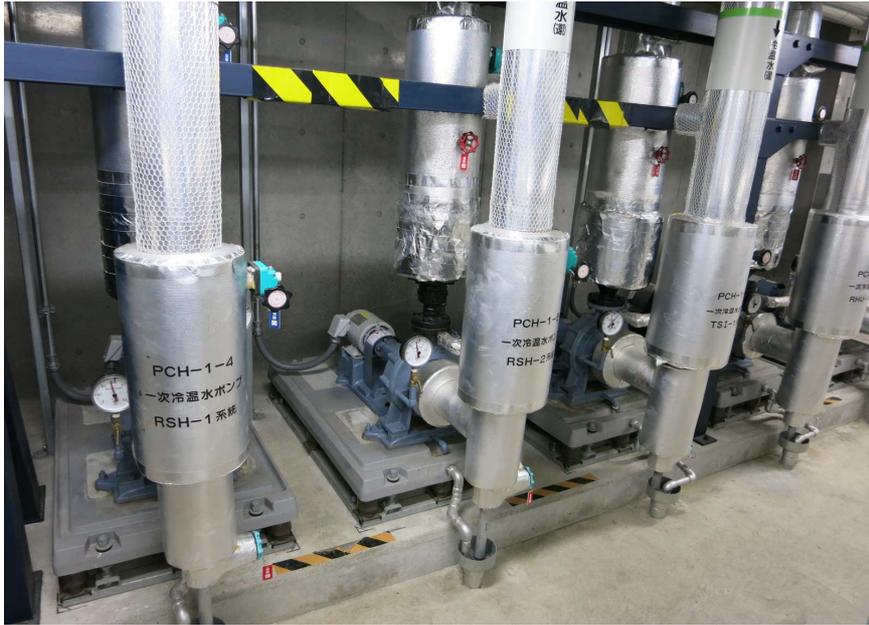
AC-3	補修ランク	C
地下1階 熱源機械室		
冷温水ポンプ		
<p>【 状況 】 冷温水ポンプには特に異常は認められませんでした。オーバーホールが行われています。(H26年、H27年)</p>		
<p>【 対応 】 引続き点検等を行い、良好な維持保全に努めます。</p>

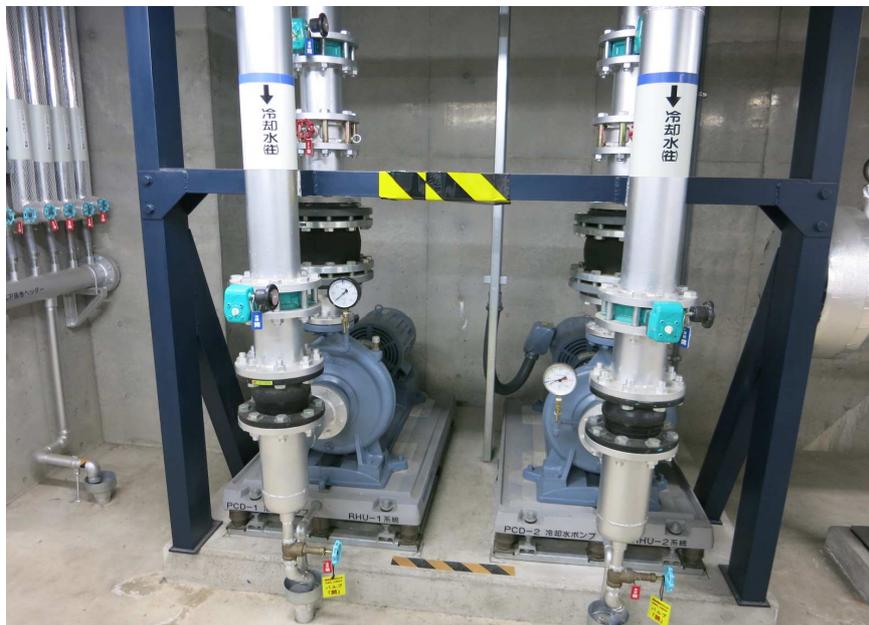
AC-4	補修ランク	C
地下1階 熱源機械室		
冷却水ポンプ		
<p>【 状況 】 冷却水ポンプには特に異常は認められませんでした。オーバーホールが行われています。(H25年)</p>		
<p>【 対応 】 引続き点検等を行い、良好な維持保全に努めます。</p>

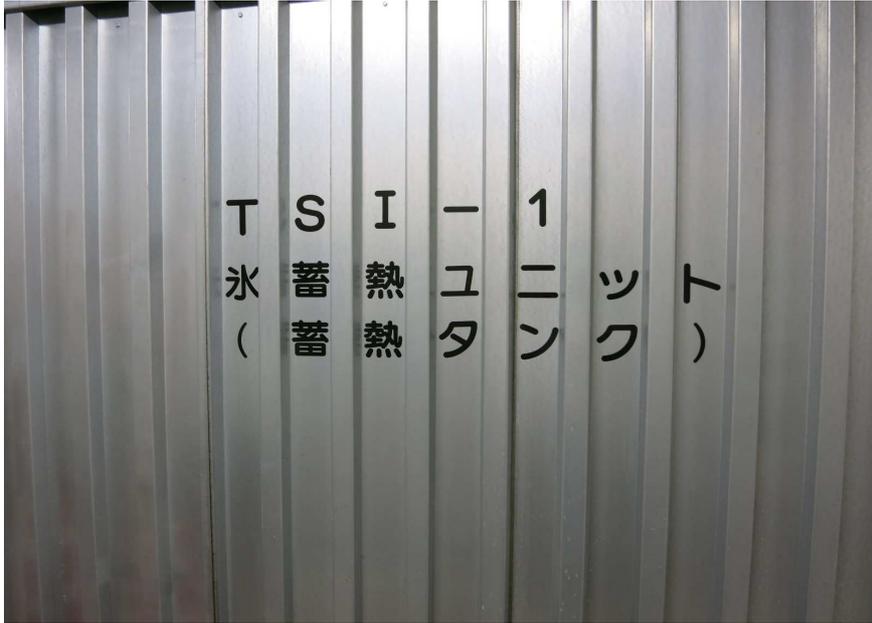
AC-5	補修ランク	C
地下1階 熱源機械室		
氷蓄熱ユニット		
<p>【 状況 】 氷蓄熱ユニットには特に異常は認められませんでした。</p> <p>【 対応 】 引続き点検等を行い、良好な維持保全に努めます。</p>

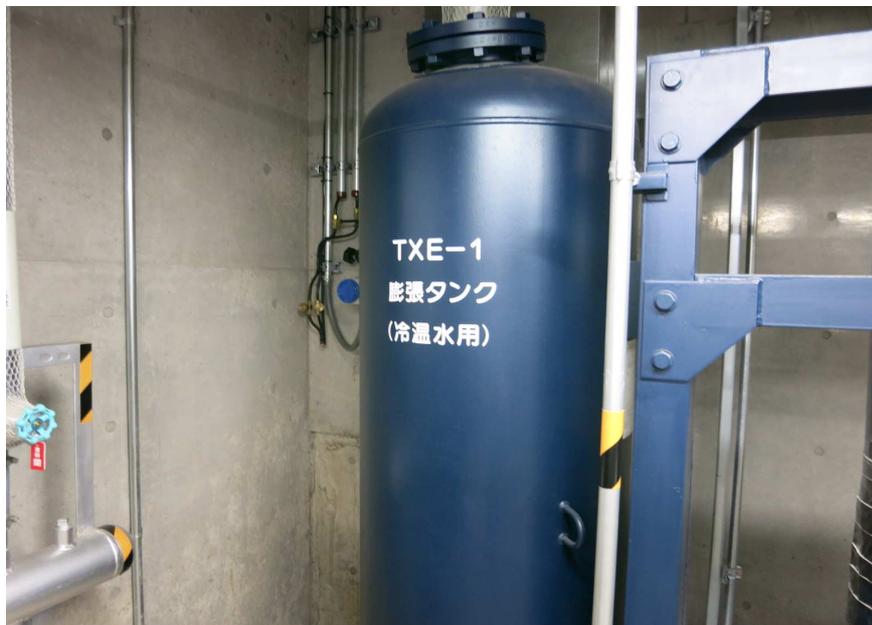
AC-6	補修ランク	C
地下1階 熱源機械室		
膨張タンク		
<p>【 状況 】 膨張タンクには特に異常は認められませんでした。</p> <p>【 対応 】 引続き点検等を行い、良好な維持保全に努めます。</p>

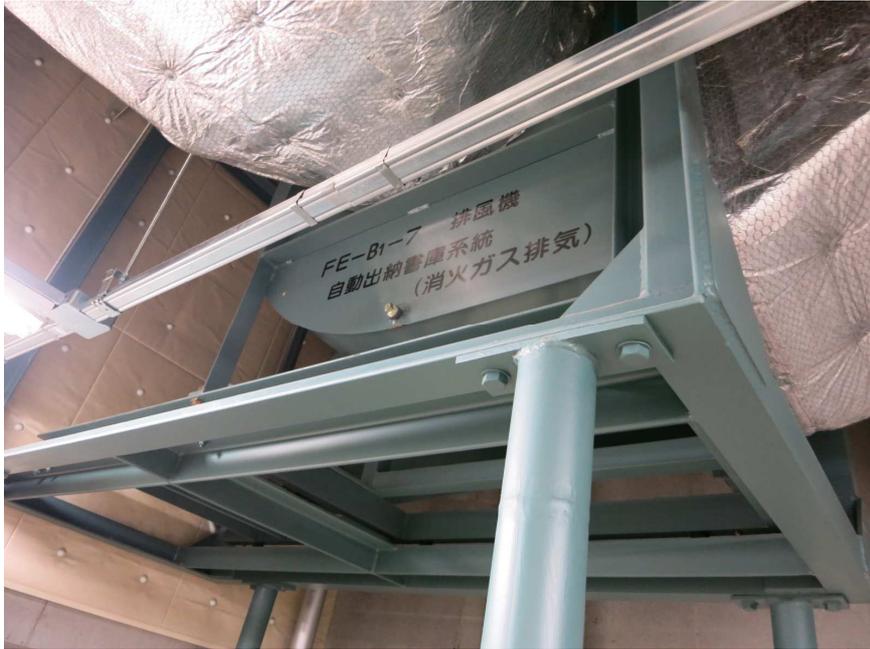
AC-7	補修ランク	C
地下1階 熱源機械室		
排風機		
<p>【 状況 】 排風機には特に異常は認められませんでした。</p> <p>【 対応 】 引続き点検等を行い、良好な維持保全に努めます。</p>

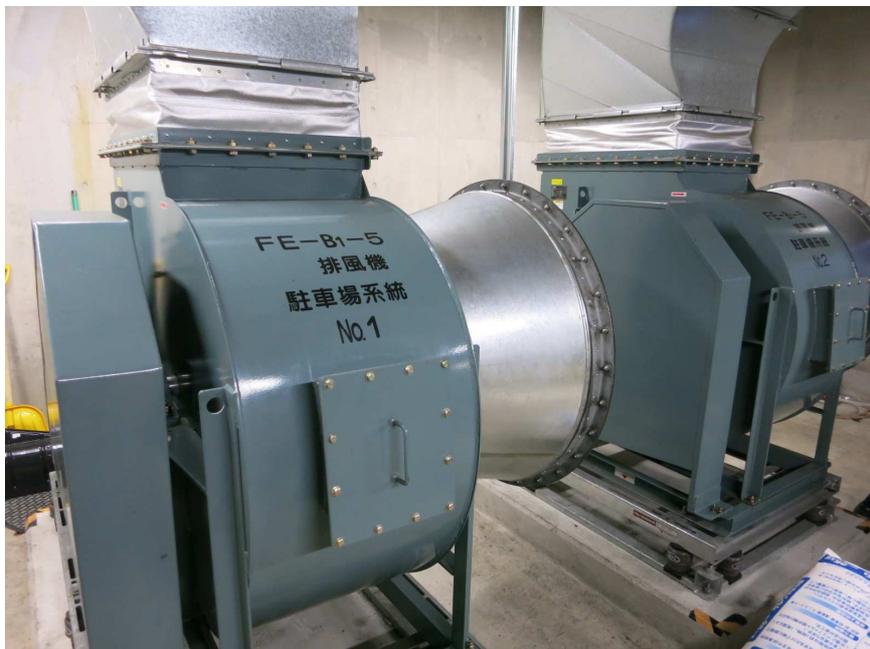
AC-8	補修ランク	C
地下1階 ファンルーム		
排風機		
<p>【 状況 】 排風機には特に異常は認められませんでした。 オーバーホールが行われています。(H27年)</p> <p>【 対応 】 引続き点検等を行い、良好な維持保全に努めます。</p>

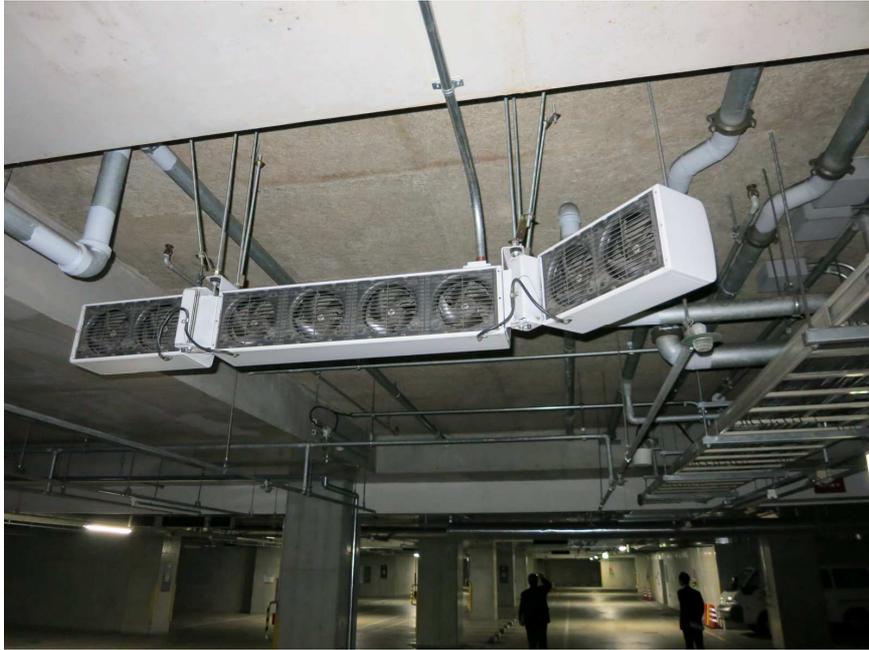
AC-9	補修ランク	C
地下1階 駐車場		
循環ファン		
<p>【 状況 】 循環ファンには特に異常は認められませんでした。</p> <p>【 対応 】 引続き点検等を行い、良好な維持保全に努めます。</p>
