府中市市民会館・中央図書館複合施設

建物調査診断報告書(第二回)

Dec. 2016

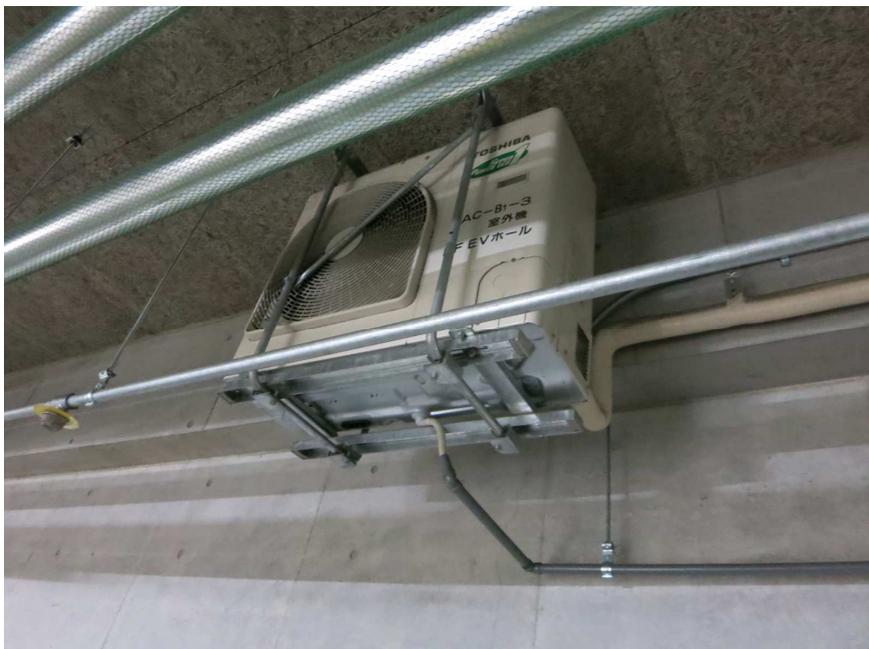
AC-10	補修ランク	C
地下1階 駐車場		
室外機		
<p>【 状況 】 室外機には特に異常は認められませんでした。</p> <p>【 対応 】 引続き点検等を行い、良好な維持保全に努めます。</p>

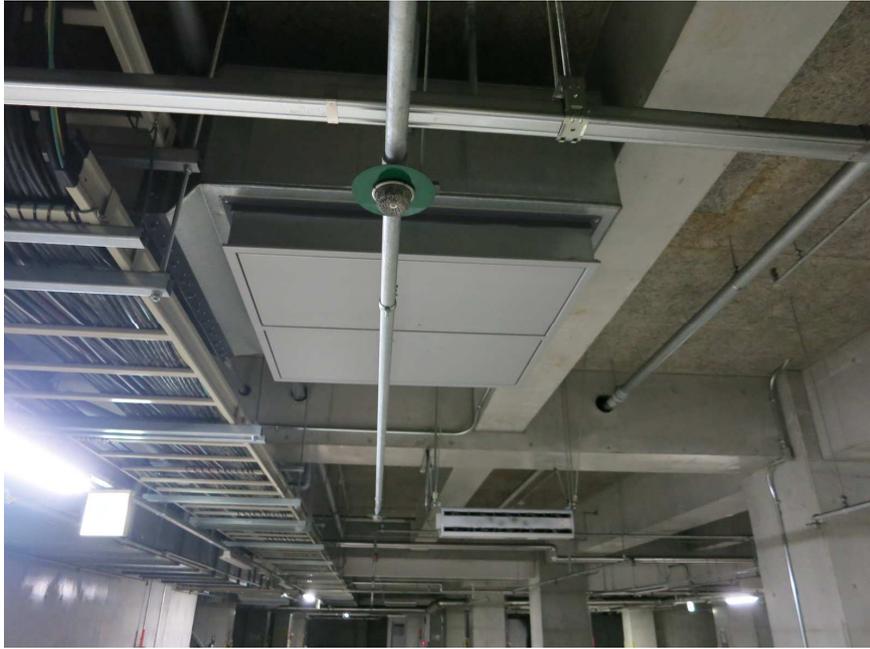
AC-11	補修ランク	C
地下1階 駐車場		
排煙口		
<p>【 状況 】 排煙口には特に異常は認められませんでした。</p> <p>【 対応 】 引続き点検等を行い、良好な維持保全に努めます。</p>

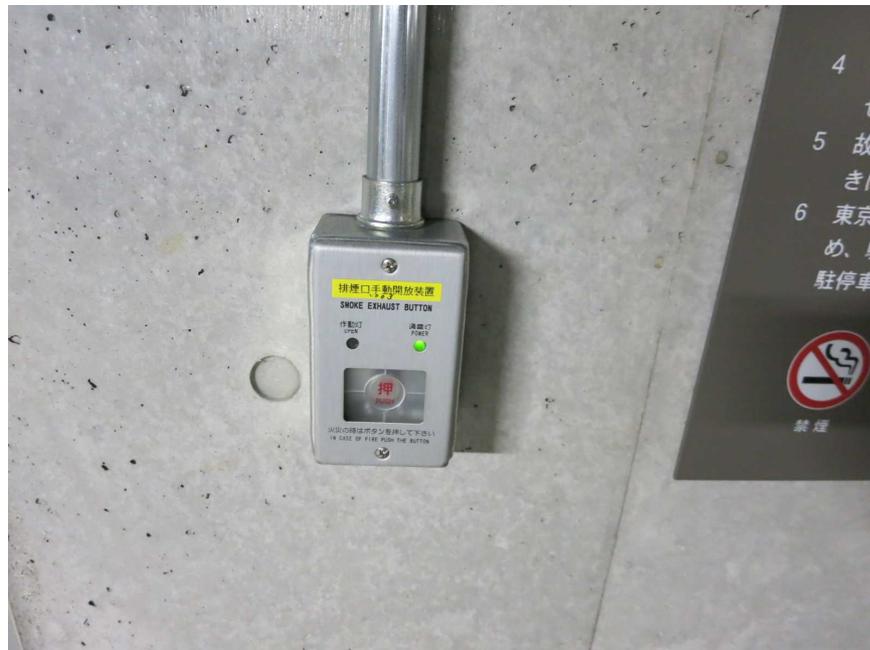
AC-12	補修ランク	C
地下1階 駐車場		
排煙口手動開放装置		
<p>【 状況 】 排煙口手動開放装置には特に異常は認められませんでした。</p> <p>【 対応 】 引続き点検等を行い、良好な維持保全に努めます。</p>

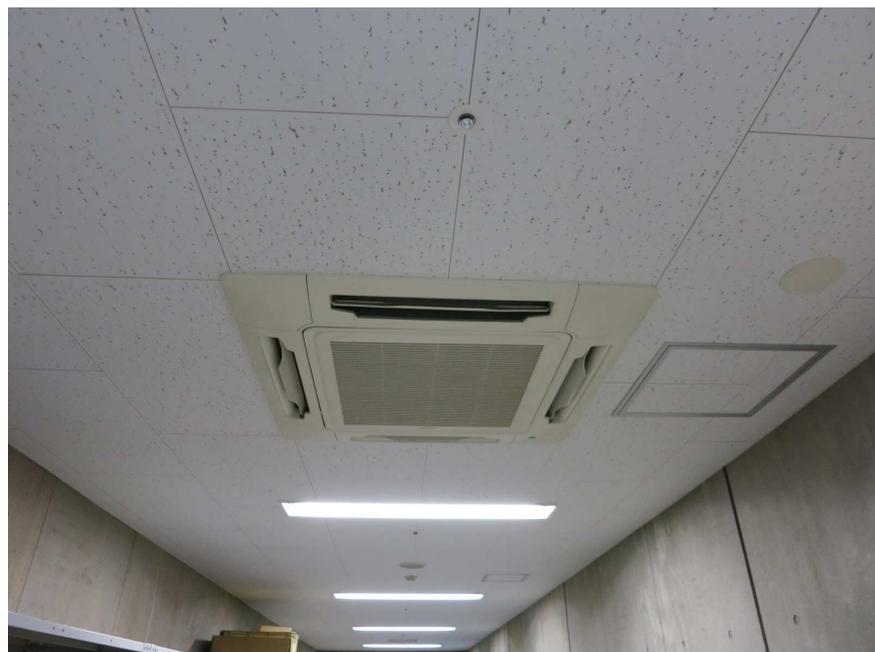
AC-13	補修ランク	C
地下1階 巡回資料等整理室		
室内機		
<p>【 状況 】 室内機には特に異常は認められませんでした。</p>		
<p>【 対応 】 引続き点検等を行い、良好な維持保全に努めます。</p>

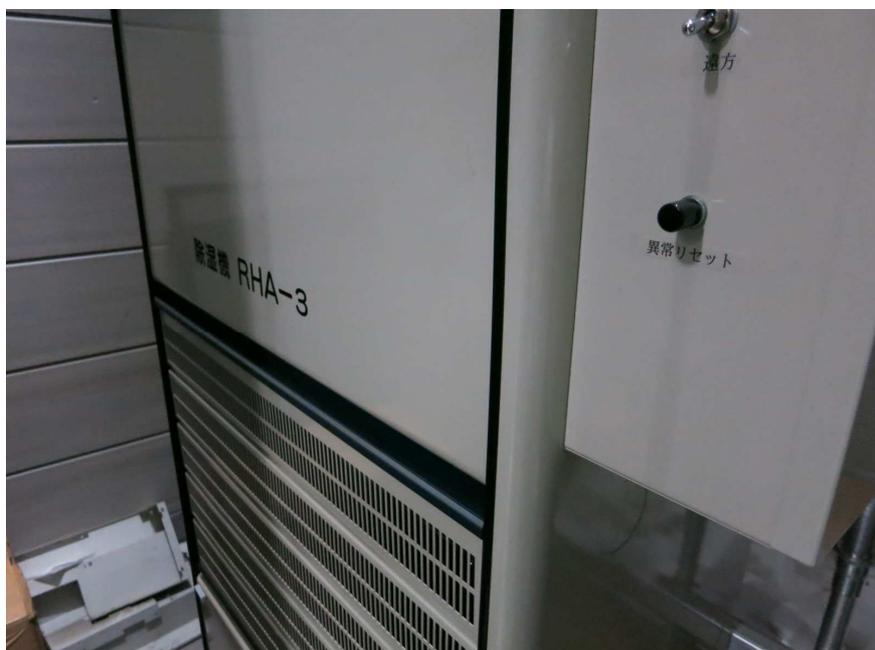
AC-14	補修ランク	C
地下1階 自動出納書庫		
除湿機		
<p>【 状況 】 除湿機には特に異常は認められませんでした。</p>		
<p>【 対応 】 引続き点検等を行い、良好な維持保全に努めます。</p>

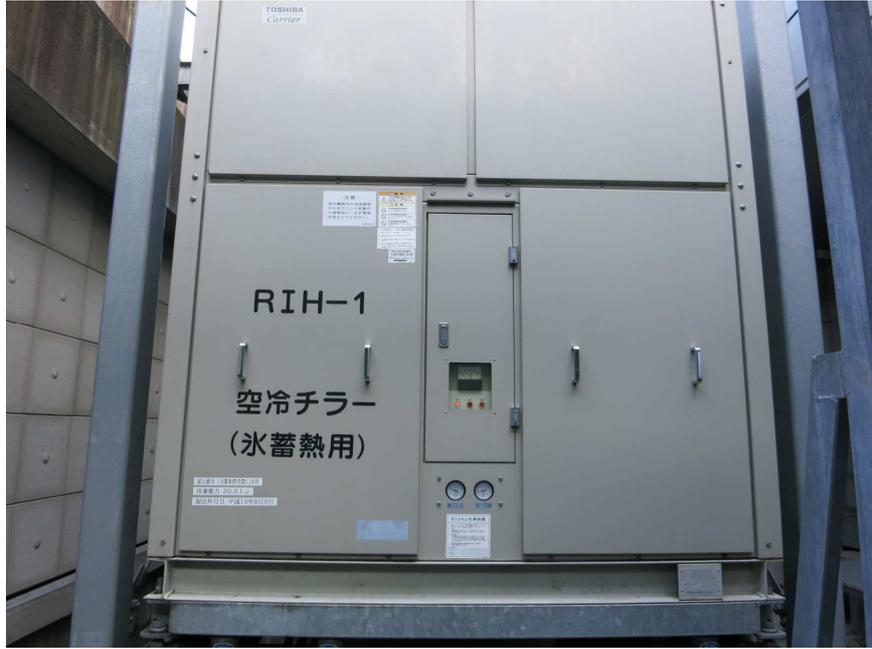
AC-15	補修ランク	C
2階 室外機置場		
空冷ヒートポンプチラー		
<p>【 状況 】 空冷ヒートポンプチラーには特に異常は認められませんでした。 部品の交換が行われています。(H25年)</p> <p>【 対応 】 引続き点検等を行い、良好な維持保全に努めます。</p>

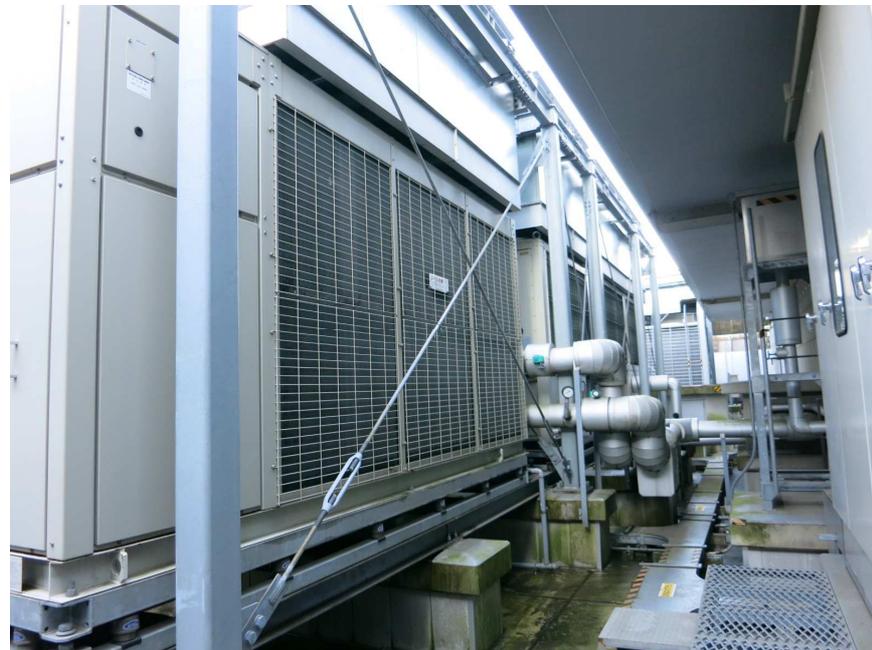
AC-16	補修ランク	C
2階 室外機置場		
空冷ヒートポンプチラー		
<p>【 状況 】 空冷ヒートポンプチラーには特に異常は認められませんでした。 部品の交換が行われています。(H25年)</p> <p>【 対応 】 引続き点検等を行い、良好な維持保全に努めます。</p>

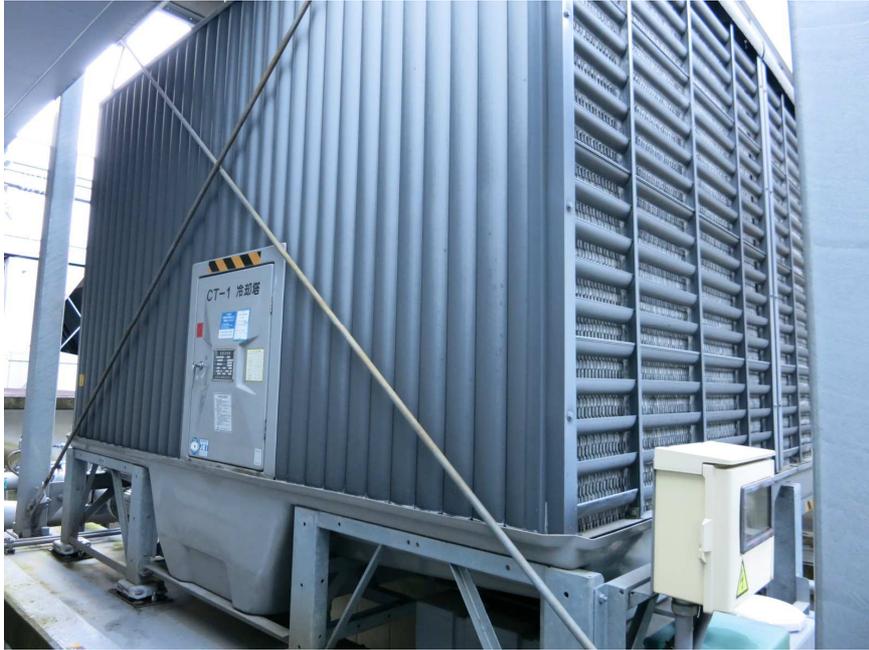
AC-17	補修ランク	C
2階 室外機置場		
冷却塔		
<p>【 状況 】 冷却塔には特に異常は認められませんでした。 薬注設備の整備が行われています。(H26年)</p> <p>【 対応 】 引続き点検等を行い、良好な維持保全に努めます。</p>

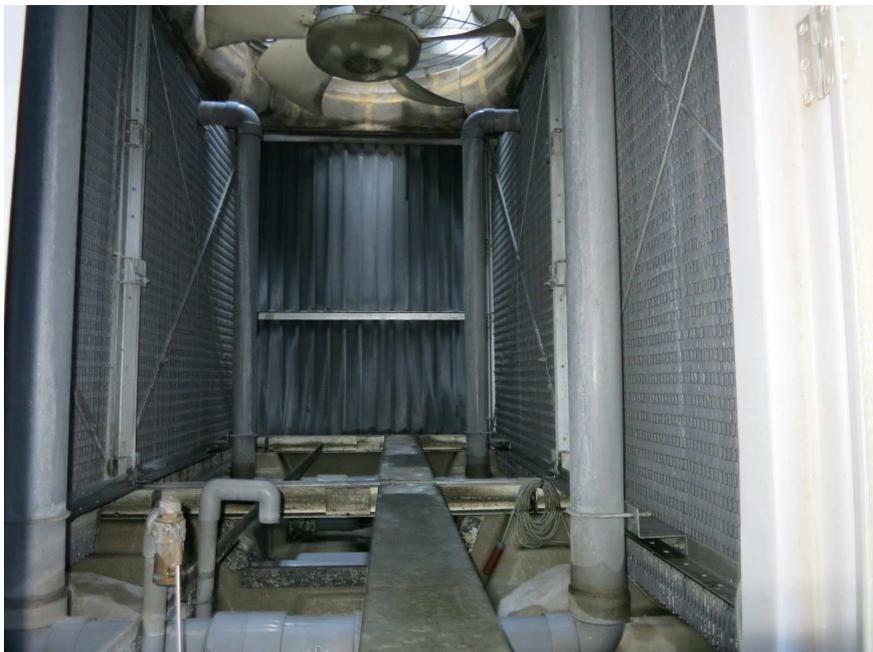
AC-18	補修ランク	C
2階 室外機置場		
冷却塔		
<p>【 状況 】 冷却塔には特に異常は認められませんでした。 薬注設備の整備が行われています。(H26年)</p> <p>【 対応 】 引続き点検等を行い、良好な維持保全に努めます。</p>

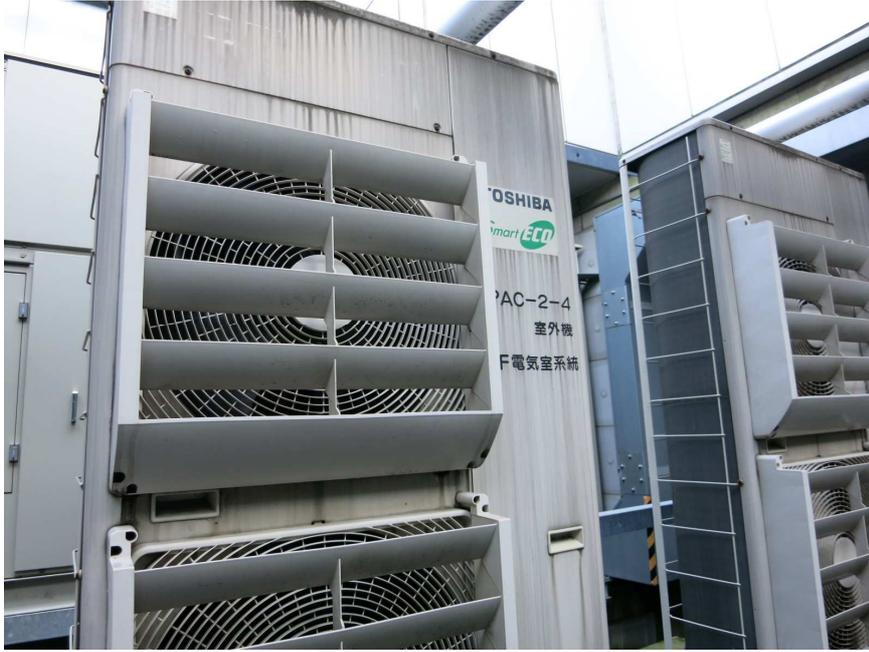
AC-19	補修ランク	C
2階 室外機置場		
室外機 (P A C)		
<p>【 状況 】 室外機には特に異常は認められませんでした。</p> <p>【 対応 】 引続き点検等を行い、良好な維持保全に努めます。</p>

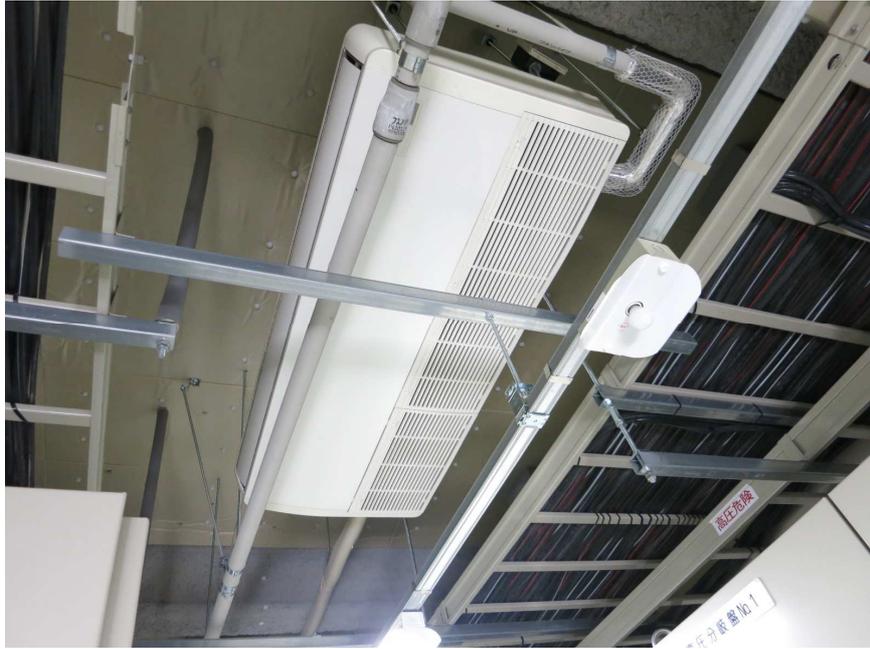
AC-23	補修ランク	C
2階 電気室		
室内機		
<p>【 状況 】 室内機には特に異常は認められませんでした。</p> <p>【 対応 】 引続き点検等を行い、良好な維持保全に努めます。</p>

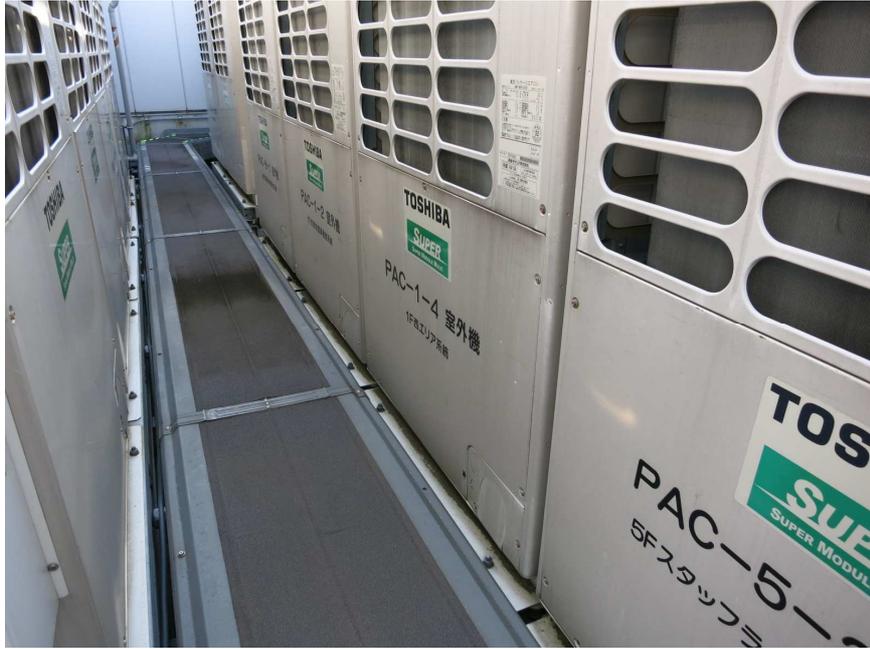
AC-25	補修ランク	C
5階 屋外機置場		
室外機 (PAC)		
<p>【 状況 】 室外機には特に異常は認められませんでした。</p> <p>【 対応 】 引続き点検等を行い、良好な維持保全に努めます。</p>

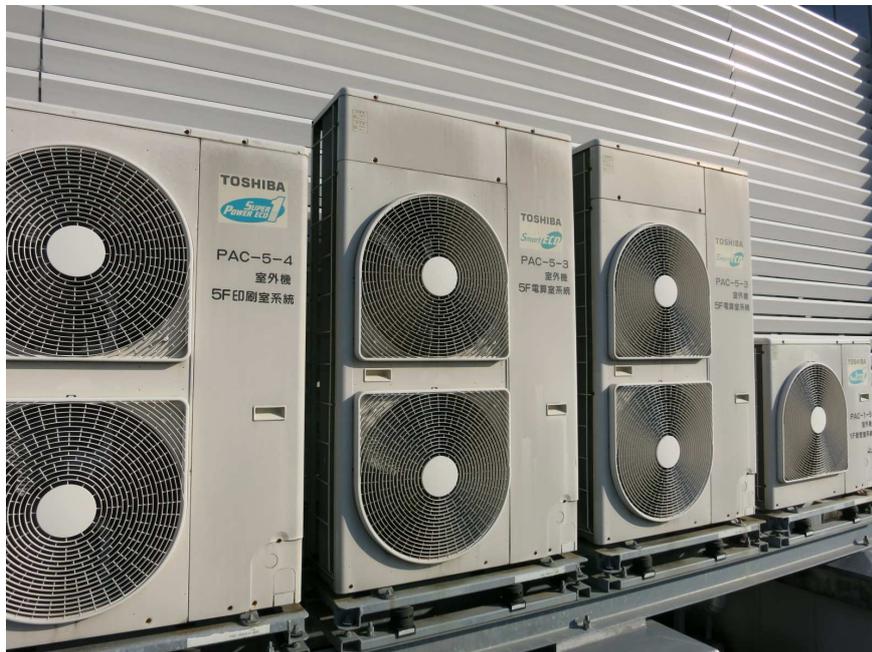
AC-26	補修ランク	C
5階 屋外機置場		
室外機 (PAC)		
<p>【 状況 】 室外機には特に異常は認められませんでした。</p> <p>【 対応 】 引続き点検等を行い、良好な維持保全に努めます。</p>

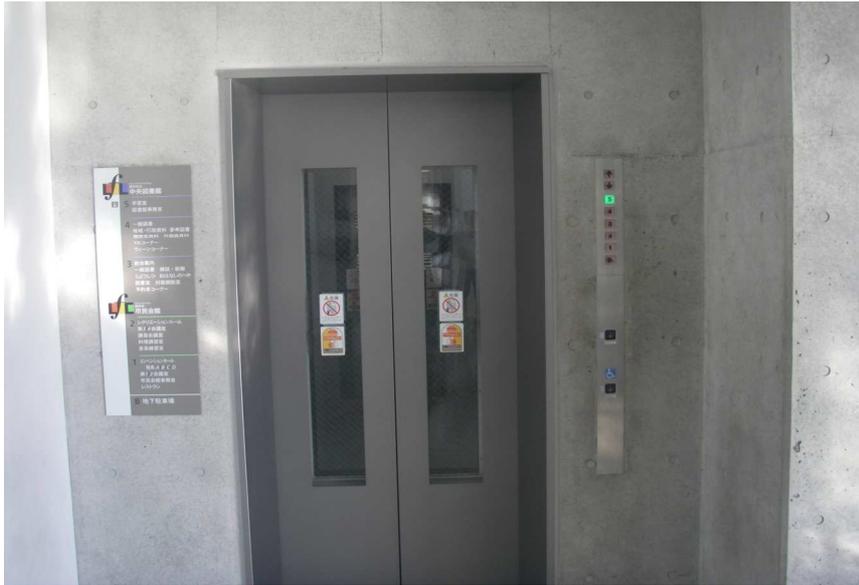
T-1	補修ランク C
2階エレベータホール	
1号機エレベータ	
<p>【 状況 】 1号機エレベータには特に異常は認められませんでした。</p> <p>【 対応 】 引き続き点検等を行い、良好な維持保全に努めます。</p>

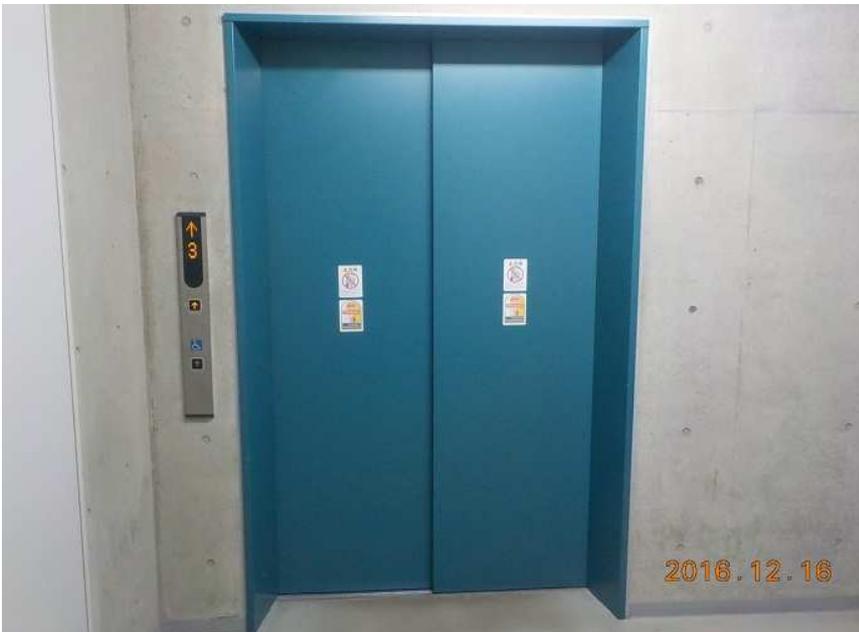
T-2	補修ランク C
1階エレベータホール	
2号機エレベータ	
<p>【 状況 】 2号機エレベータには特に異常は認められませんでした。</p> <p>【 対応 】 引き続き点検等を行い、良好な維持保全に努めます。</p>

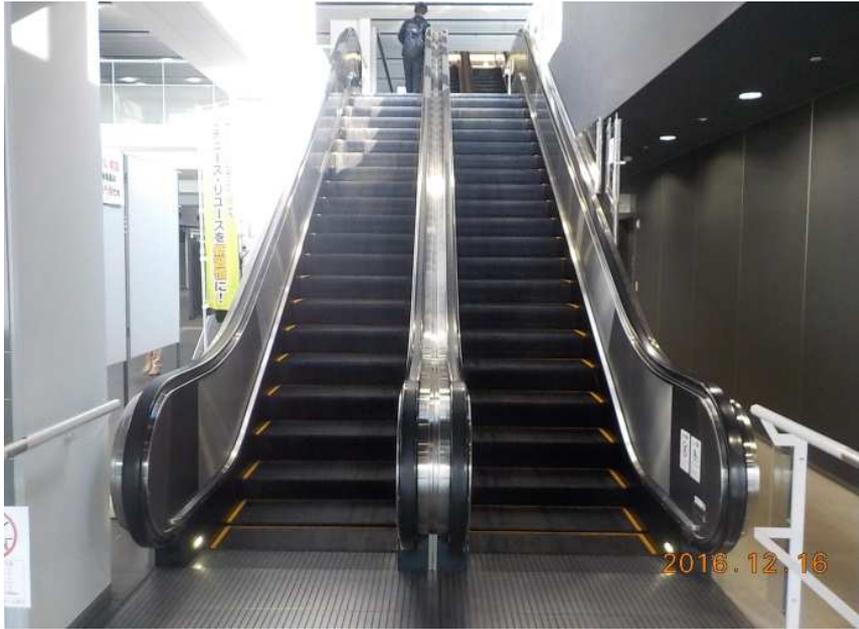
T-3	補修ランク C
1階エントランスホール	
エスカレーター	
<p>【 状況 】 エスカレーターには特に異常は認められませんでした。</p> <p>【 対応 】 引き続き点検等を行い、良好な維持保全に努めます。</p>
