資料④ エンジニアリングレポート（抜粋版）

4 - 1 施設概要

確認事項	対象物件概要	備考・出典
建物名称	八ヶ岳府中山荘	仕様書
所在地	山梨県北杜市高根町清里字念場原3545番1	
建物用途	竣工時： 簡易宿泊所	検査済証
	調査時： 簡易宿泊所	現地調査
構造種別	鉄筋コンクリート造、一部鉄骨造	検査済証
基礎	直接基礎	設計図
階数	宿泊棟(本館)：地上3階、地下1階 宿泊棟(集会室)：地上2階 宿泊棟(学習館)：地上1階 屋外調理場(バーベキュー小屋)：地上1階	設計図書及び 現地調査
敷地面積	17,106.90㎡	設計図書
建築面積	2,486.093㎡	設計図書
延床面積	4,372.409㎡	設計図書
容積対象面積	4,372.409㎡	設計図書
使用建蔽率	14.53%	設計図書
使用容積率	25.56%	設計図書
最高高さ	12.80m (煙突の高さ：15.30m)	設計図書
軒高	10.65m	設計図書
確認年月日	昭和58年2月24日 (本館以外については不明)	確認通知書
竣工年月日	昭和59年7月2日 (本館以外については3.3(2)増改築・用途変更履歴参照)	検査済証等
耐震基準	本館は新耐震基準に準拠、集会室・学習館・バーベキュー小屋は旧耐震基準と推定	確認通知書等
建築主	府中市長	確認通知書
現在の所有者	府中市	
設計者	株式会社白川建築設計事務所	確認通知書等
施工者	本館・学習館・バーベキュー小屋は佐藤工業株式会社、集会室は河野組株式会社	
管理会社	直営 (管理運営業務、清掃業務等を委託)	
駐車場	平置き30台	
昇降機	エレベーター1台 小荷物専用昇降機1台	現地調査

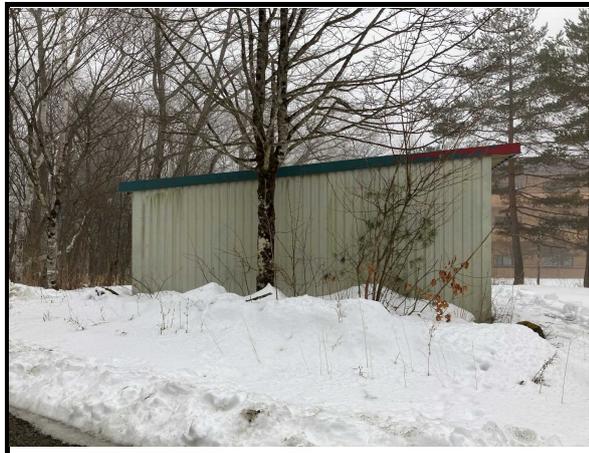
写真-7

対象地の北端に倉庫が存する。
